**1****Johdanto****1.1****Sopijapuolet****Myyjä**

# Alapohjarakenteen tukimus

Sauniementie 5, 21195 Velkua

17.10.2016 Mika Salminen

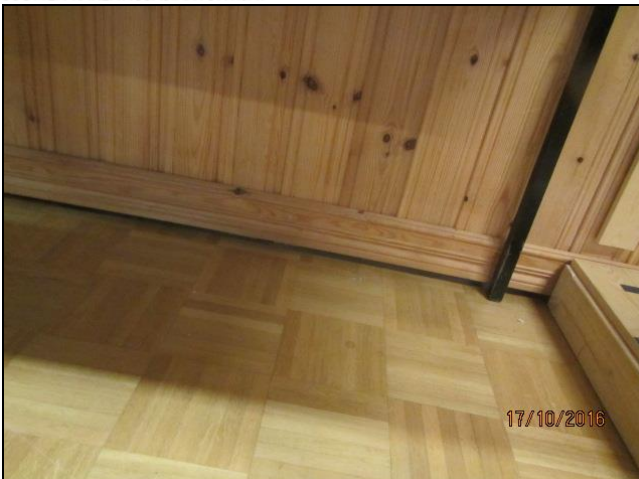
- Rakennuksen tarkkaa korjaushistoriaa ei ollut tiedossa. Tarkastettu rakennus on rakennettu 19.11.2012 laaditun kuntotarkastusraportin mukaan 1920-luvulla.
- Juhlasalin lattiassa havaittiin painumaa asuntoon johtavan oviaukon kohdalla. Kyseisessä kohdassa lattia notkuu runsaasti. Juhlasali on rakennuksen laajennusosassa, laajennuksen tarkkaa rakennusvuotta tai korjaushistoriaa ei tiedetty.
- Rakennuksen ryömintätilaa tutkittiin juhlasalin alapuoleiselta osalta. Juhlasalin kohdalla lattiasta havaittiin merkittävä lahovaurio rakennuksen keskilinjan suuntaisesti olevasta primäärikannattajasta. Kyseinen kannattaja on lahonnut poikki ja vauriota oli kyseissä rakenteissa näyttämön alta juhlasalin tulisijaan saakka. Lattiarakenteita on uusittu näyttämön alla olevilta osilta, kyseisen osan sahatavarassa havaittiin myös lahottajasiemenen kasvua.

Kuva 1 Juhlasalin lattiassa painumaa työhöön oviaukon kohdalla.

- Meren puoleiselta sivulta juhlasalin lattia on laho- ja hyönteisvaurioitunut ja lattiarakenne on uusittava. Lattian rakenteet on uusittava koko juhlasalin alueelta, näyttämöpäädystä juhlasalin takkaan saakka. Rakenteiden uusimisen yhteydessä tulee lattiarakenteen alle jäävää ryömintätilaa syventää matalimmilta osilta. Lattiarakenteen pirsto- ja sekundäärirakennukset uusitaan ja tarvittaessa maaperään tukeutuvia pilareita lisätään. Lattiarakenteen korjaukseen yhteydessä asennettavana eristeenä on suositeltavaa käyttää kosteutta sitovaa eristettä kuten selluvillaa tai vastaavaa ja alapohjarakenteen ilmatiiveydestä tulee huolehtia huolellisella ilmasulkupaperin asennuksella tai höyrynsululla.

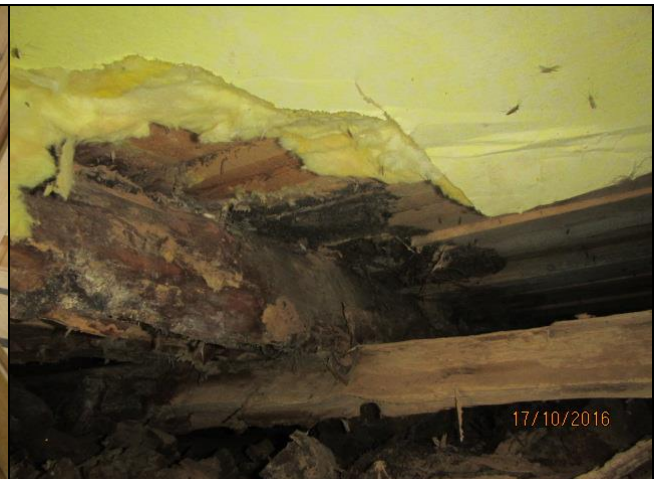
Kuva 2 Laho ja mikrobivaurioita juhlasalin lattian rakenteissa.

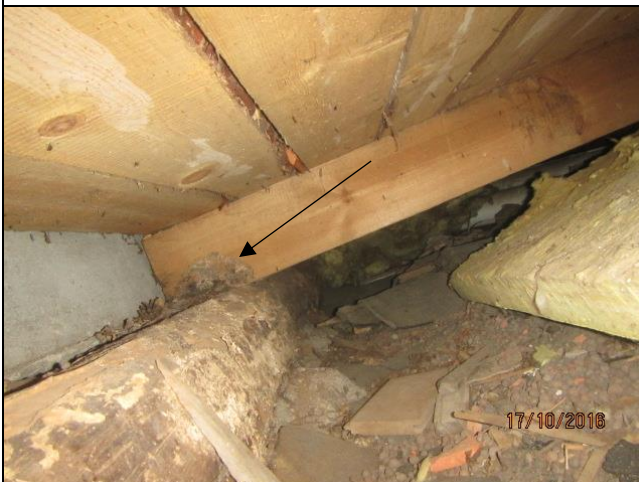
Kuva 3 Sienikasvua näyttämön alla uusitussa sahatarvarassa.

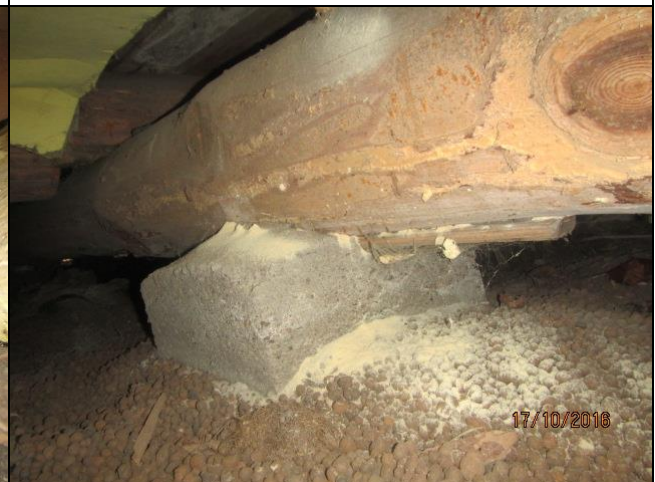
- Lattian primääräkannattajissa oli havaittavissa hyönteisvaurioita myös juhlasalin keskilinjalla olevasta hirsikannattajasta. Hyönteisvauriot puurakenteessa ovat kohtuullisen tuoreita, hyönteisten tekemää purua oli havaittavissa ryömintätilaan asennetun kevytsoran päältä.

Kuva 4 Tuoreita hyönteisvaurioita juhlasalin alla puurakenteissa.

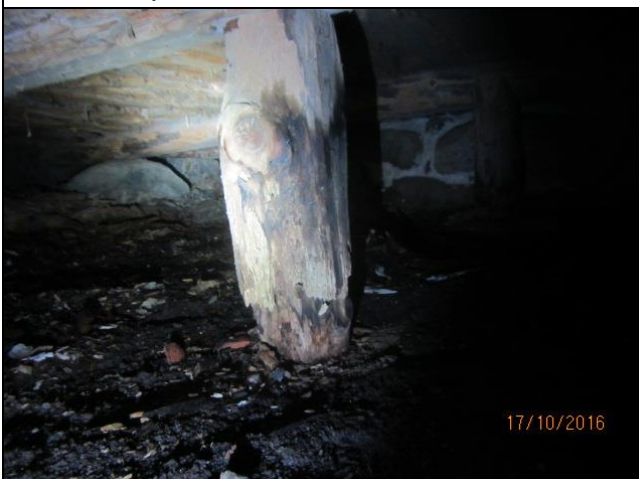
- Ylärinteen sivun ryömintätilaa voitiin pääsisäänkäynnin päädyssä tarkastaa noin puoleen väliin rakennusta. Kyseisellä osalla ryömintätilaa havaittiin maapohjan olevan hyvin märkää ja humuspitoista. Ryömintätilassa voitiin aistia voimakasta mikrobiperäistä hajua. Lattian kannattajapilareiden alapäissä havaittiin lahovaurioita.

Kuva 5 Ylärinteen sivulla maapohja humuspitoista ja hyvin märkää, lattian kannattajapilari alapäästä lahonnut.

- Rakennuksen vanhemmalla osalla ylärinteensivulla ryömintätilan maapohjasta tulee poistaa kaikki orgaaninen materiaali ja humusperäinen maa-aines sekä syventää ryömintätilaa esimerkiksi suuretehoimurilla tai käsityönä. Syventämisen jälkeen lattian kannattajapilarit uusitaan siten, ettei pilari ole kosketuksissa maaperään. Sisäilmasta havaitut mikrobit voivat olla peräisin maapohjalla olevasta orgaanisesta aineksessa olevasta kasvustosta ja ryömintätilasta

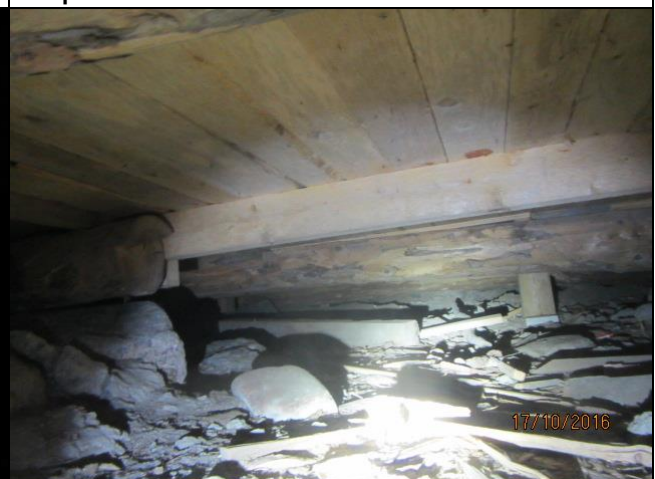
Kuva 6 Ylärinteessä lattian rakenteita uusittu sahatarvaralla. Maaperän päällä organista roskaa ja ryömintätila hyvin matala, kuvauskohtaa pidemmälle ei voinut ryömiä.

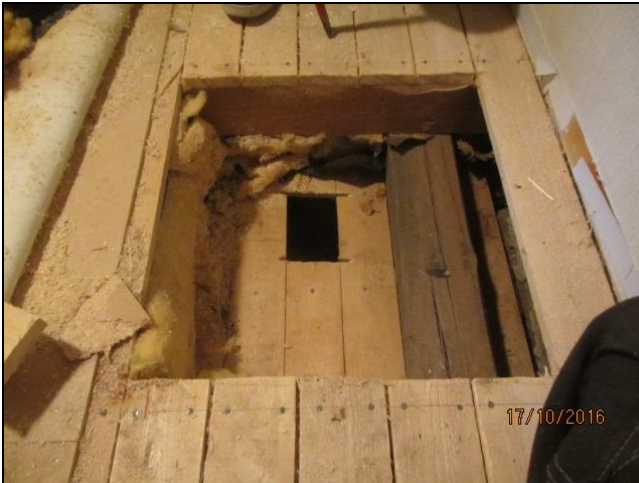
- Rakennuksen vanhalla osalla havaittiin lattiaa uusitun rakennuksen keskiosalla, työhuneessa. Kyseisen kohdan lattiaan tehtiin rakenne avaus noin 60x60 cm. Lattiarakenne on mineraalivillalla eristetty. Lahovaurioita ei kyseisen lattian kohdalta havaittu, mutta ryömintätila on kyseisessä kohdassa hyvin matala eikä sitä voitu kauttaaltaan tutkia.

Kuva 7 Työhuoneen lattian avaus. Lattian eristeenä mineraalivillaa. Työhuoneesta mitattu sisäilmasta korkeita mikrobipitoisuuksia, lattian eristemateriaalista on suositeltavaa ottaa mikrobinäyte.

- Rakennuksen keskiosalla ”työtilan” lattian mineraalivillaeristeestä on suositeltavaa ottaa materiaalinäyte mikrobianalyysiä varten. Mikäli lattian eristämateriaalissa havaitaan mikrobikasvua, tulee kyseisen lattian eristeet uusia ja jäävät rakenteet desinfioida.

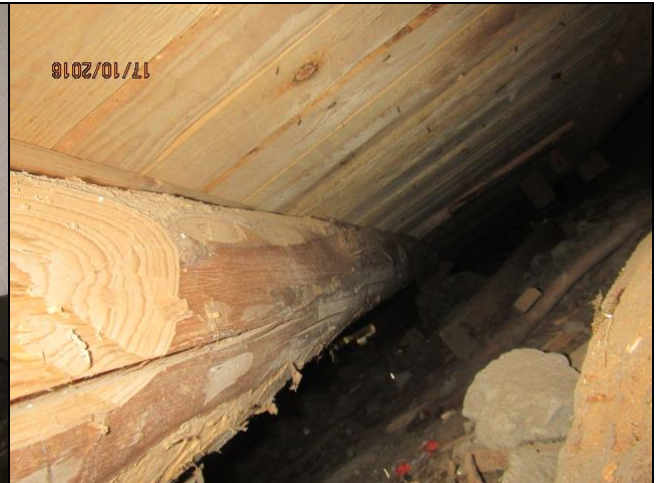
Kuva 8 Työhuoneen alla ryömintätila hyvin matala ja maapohjan päällä orgaanista jätettä.

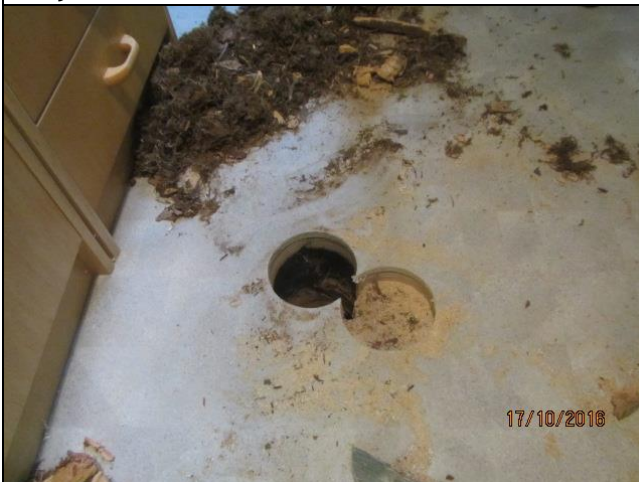
- Rakennuksen ylärinteen sivulla rakennuksen vanhemmalla osalla keittiön lattian havaittiin notkuvan. Keittiön lattian tehtiin tutkimus aukko 110mm rasiaporalla.

Kuva 9 Keittiön ja pesuhuoneen lattia notkuu. Lattiaan porattiin tutkimusaukko. Eristeissä mikrobiperäinen haju.

- Vanhimman osan keittiön lattian ja suihkuhuoneen lattian havaittiin notkuvan runsaasti ja kyseisellä osalla lattian eristeestä havaittiin mikrobiperäistä hajua sekä lattian alla olevassa kohtuullisen syvässä tilassa kannatus pilarissa lahovauriota. Keittiön lattia tulee avata ja eristeet uusia sekä uusia lahovaurioituneet pilarit ja tarvittaessa muut vaurioituneet rakenteet. Kyseisellä osalla ryömintätilan tuuletusta on suositeltavaa tehostaa.

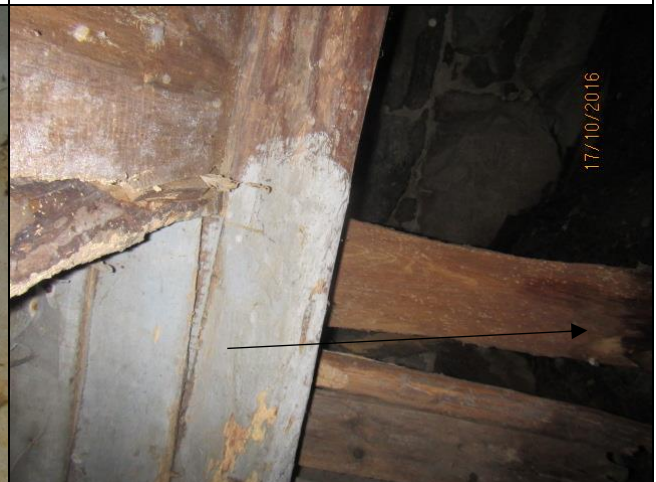
- Keittiön lattian alta havaittiin kohtuullisen korkea mahdollisesti vanha kellari-tila. Lattian rakenteita kannattavassa pilarissa havaittiin ryömintä/ kellaritilasta otetuissa valokuvissa lahoa ja lattian eristeistä aistittiin mikrobiperäistä hajua.

Kuva 10 Keittiön alta otetussa kuvassa puurakenteessa (pilari tms) lahovauriota.

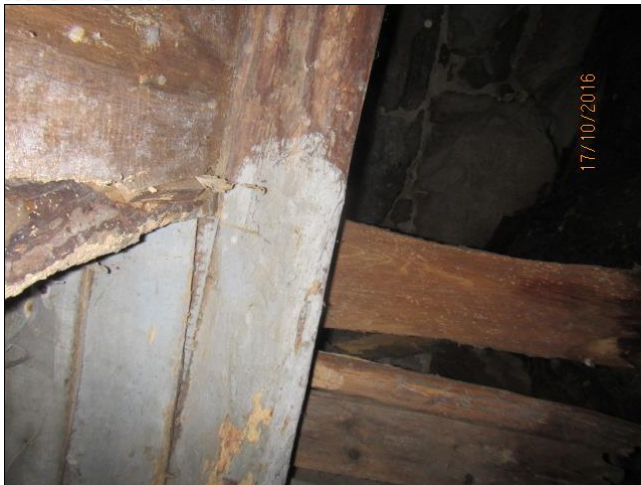
Kuva 11 Keittiön alta otetussa kuvassa puurakenteessa (pilari tms) lahovauriota.

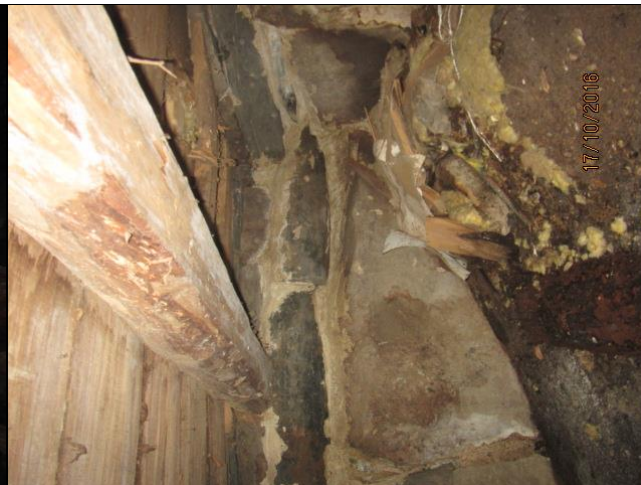
Kuva 12 Kuvaa keittiön lattian alta. Maapohjalla rakennusmateriaalia. keittiön alla kohtuullisen syvä tila, mahdollisesti vanha kellaritila. Rakenteiden kunnan kattavampi selvittämien edellyttää pinta lattian purkua.
