# NAANTALIN KAUPUNKI

## Suovuoren kartano

KIINTEISTÖN 529-22-20-1 MYYNTI 2012

## Kuntotarkastus

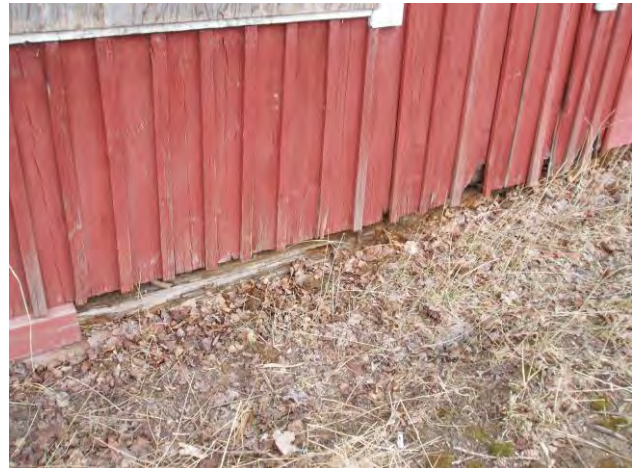
Kaakkoissivulla julkisivulaudoitus on jo osin heikossa kunnossa (kuvat 12, 13 ja 15). Eten-kin pihakuistin oikealla puolella verhouksen alaosa on nopeasti tapahtuvan kunnostuksen tarpeessa, sillä verhouksen huono kunto on jo aiheutunut alahirren vaurioitumista. Hirsi-vaurioista on tarkemmin kohdassa 3.2.3, runko.

Kuva 12: Lahovaurioitunutta alahirttä kaakkoissivulla

Julkisivuverhous tulee uusi vähintään kaakkoissivun vaurioituneilta osiltaan mahdollisim-man pian runkohirsien vaurioiden estämiseksi. Myös muut julkisivuverhoukset tulisi kun-nostaa lähitulevaisuudessa.

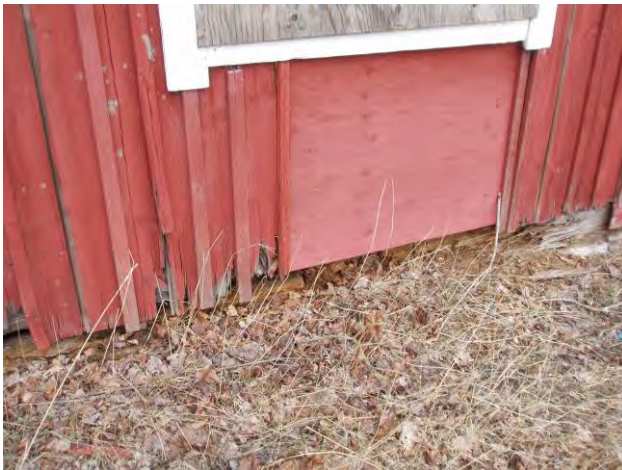
Kuva 13: Lahovaurioitunutta alahirttä kaakkoissivulla

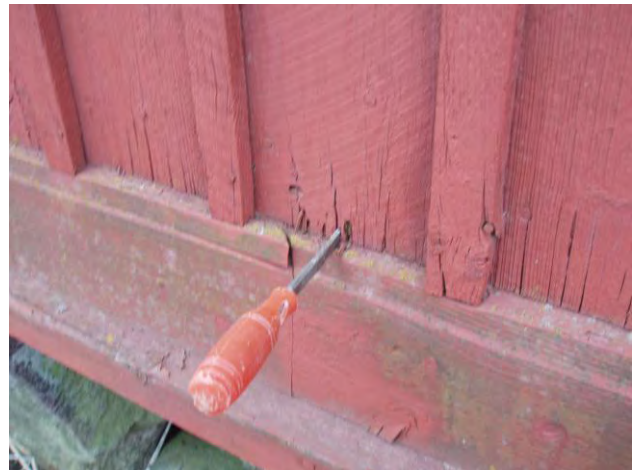
Kuva 14: Julkisivulaudoituksen alaosa osin lahoa luoteissivun pohjoiskulmalla

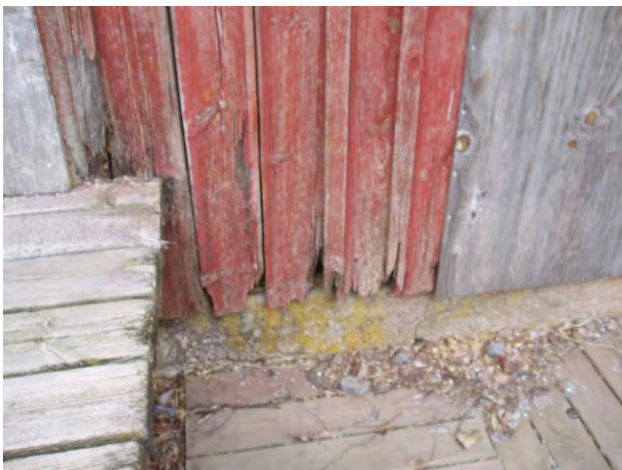
Kuva 15: Vaurioitunutta ulkoseinälaudoitusta kaakkoissivun kuistin portaan vieressä

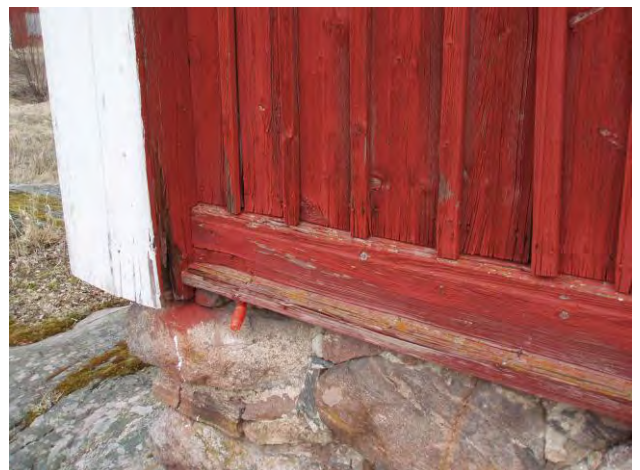
Kuva 16: Alahirsi alareunastaan osin lahovaurioitunutta länsikulmalla

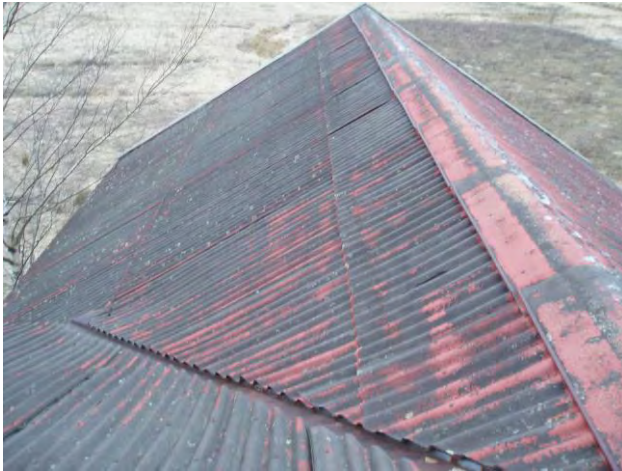
Vesikate on todennäköisesti asennettu vuonna 1978. Katteen kunto on heikko. Siinä havaittiin jo melko paljon halkeamia. Vesikatteen alla on vanha pärekate, mikä on estänyt pahempia vuotoja pääsemästä läpi asti.

Kuva 17: Vesikatto käyttöiän lopussa, paljon halkeilua

Vesikate tulee uusida mahdollisimman pian, sillä vuotojen mahdollisuus kasvaa koko ajan. Räystäslaudoitukset tulee samassa yhteydessä uusida vähintään vaurioitunein osin. Jäljelle jäävät räystäslaudat tulee kunnostaa / huoltomaalata.

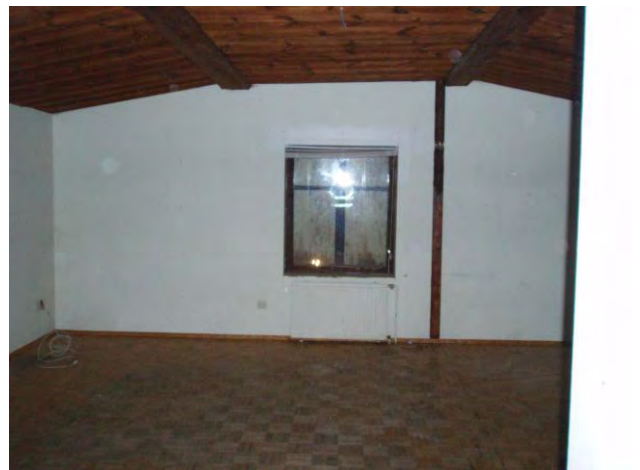
Kuva 25: Vuotojälki yläkerran katossa, vuotoa on ollut katon läpiviennin kohdalta

Yläpohjarakenne tulee rakennetun ullakon osalla tutkia tarkemmin rakennusta käyttöön otettaessa. Tarvittaessa vaurioituneet rakenteet tulee uusida erillisen korjaussuunnitelman mukaisesti. Sisäkaton vuotojäljen kohdalla rakenteessa on suurella todennäköisyydellä korjausta vaatia vaurio.

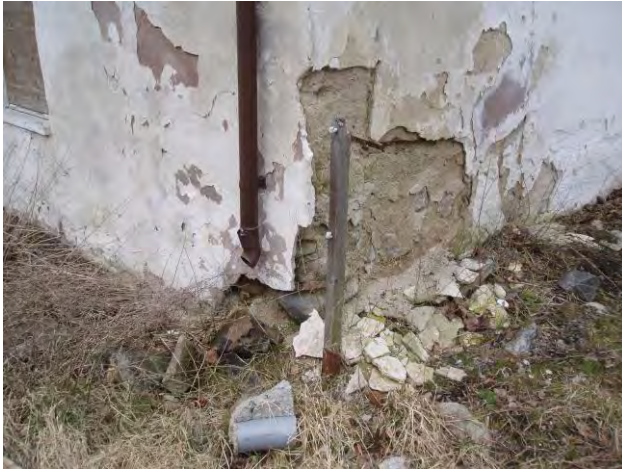
Julkisivun rappauspinnoitteessa havaittiin monessa kohtaa halkeamia ja merkittävämpiä rappauksen vaurioita on rakennuksen kulmilla (kuva 5). Näissä kohdissa maaperän kosteus on päässyt nousemaan ulkoseiniin runsaampana ja rappausvauriot ovat pääosin pakkasrapautumaa.

Kuva 5: Rappausvaurio rakennuksen nurkalla

Suosittelaa julkisivun rappausvaurioiden korjaamista.

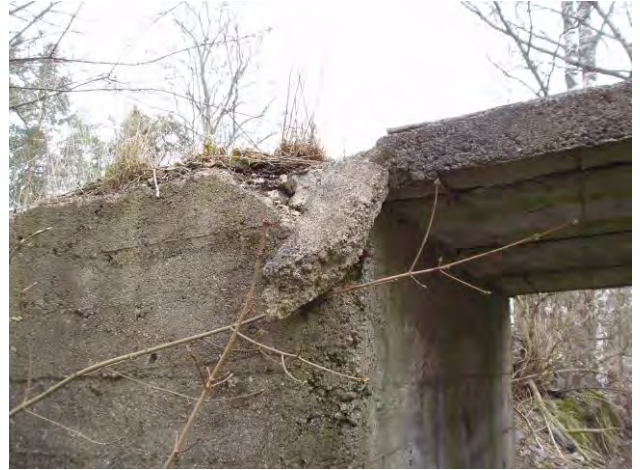
Kuva 6: Luiskasillan vaurio

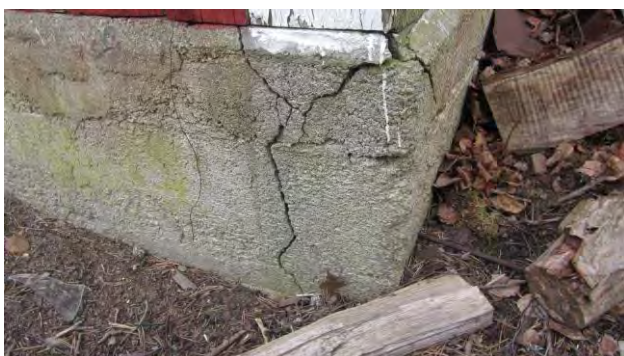
Kuva 3: Sokkelin halkeamia

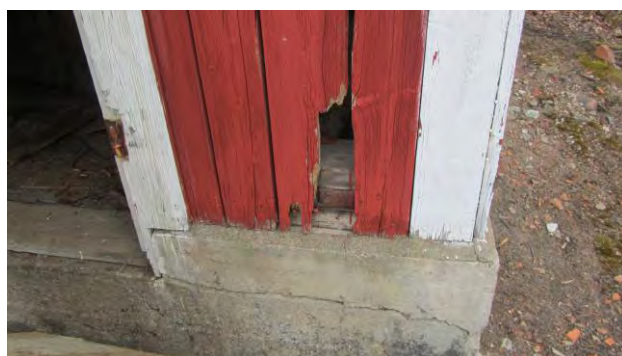
Kuva 4: Lautaverhoilun vaurio

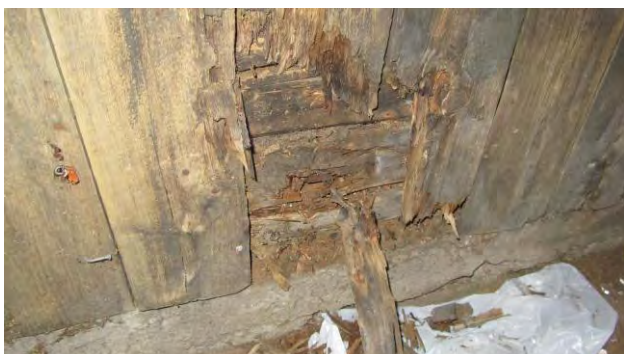
Kuva 5: Lahovaurio seinässä saunan puolella

Hirsirungon lahokorjaukset on suositeltavaa suorittaa tarvittavin osin, sekä julkisivulaudoitukset vaurioitunein osin uusia.

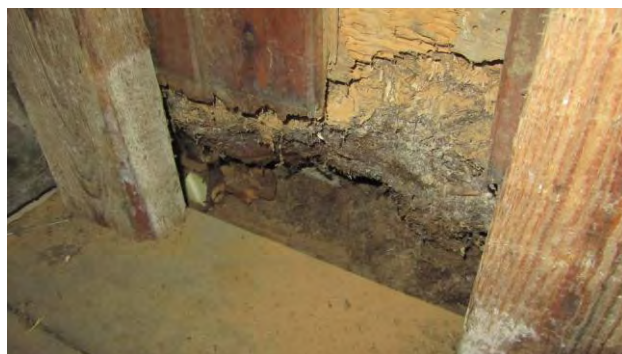
Kuva 6: lahovaurio seinässä pukuhuoneessa

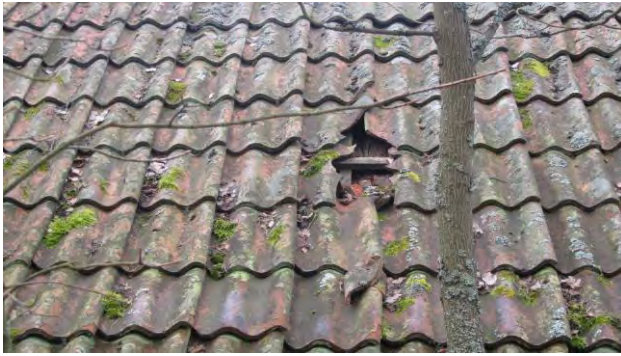
Kuva 7: Rikkinäisiä tiiliä katolla

Vesikatteet tulee uusida kiireellisesti saunassa ja ladossa. Myös aitan ja leivintuvan katoilla on runsaasti rikkoutuneita tai puuttuvia tiiliä, joten niiden katot tulee myös kunnostaa. Vajan peltikate on tyydyttävässä kunnossa. Vesikattojen vuodot ovat aiheuttaneet pahoja hirsirunkovaurioita etenkin ladossa. Muissa rakennuksissa katteen alle jätetty vanha pärekatto on pelastanut ne tähän saakka pahemmilta vaurioilta.

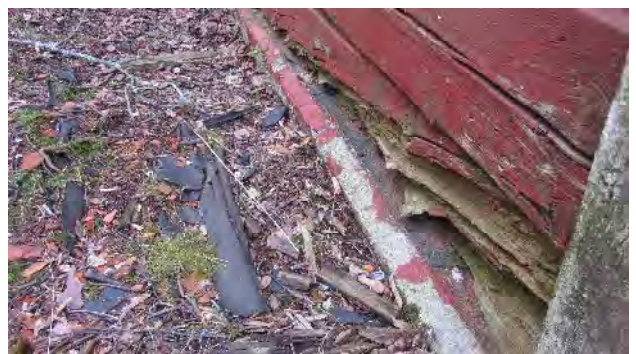
Kuva 6: Alahirren vaurio

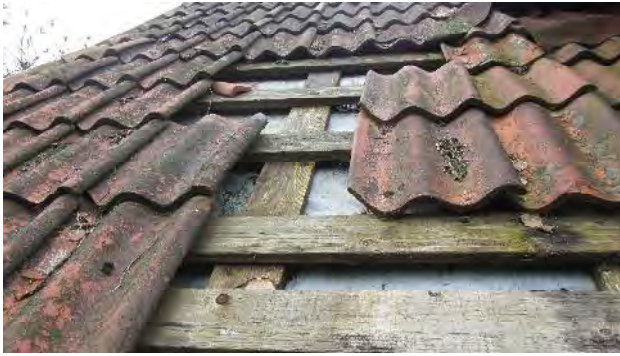
Kuva 7: Puuttuvia tiliä katolla

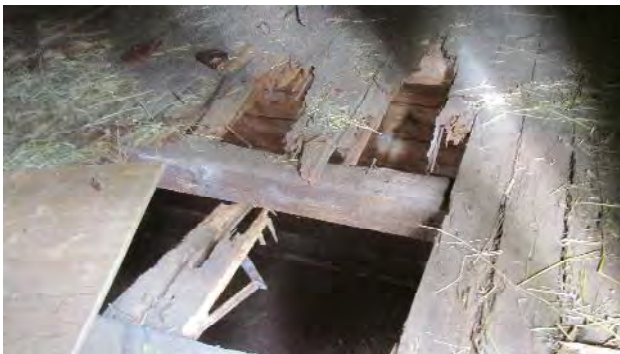
Välipohja on hirsi-/lautarakenteinen. Metsän puoleisessa päädyssä välipohjassa ja myös seinärunkohirsissä sen alla on laho-/ kosteusvaurio. Tämä aiheutunut siitä, että kattolyhdyn oviaukosta pääsee sadevesi ja suoraan välipohjan päälle.

Kuva 9: Välipohjan vaurio

Hirsirungon ja välipohjan laho-/kosteusvauriokorjaukset tulee suorittaa tarvittavin osin.

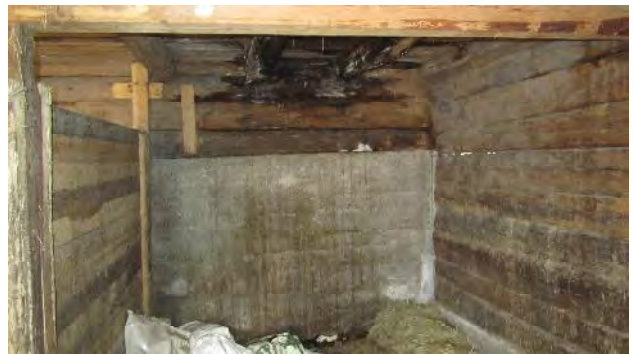
Kuva 10: Välipohjan kosteusvaurio

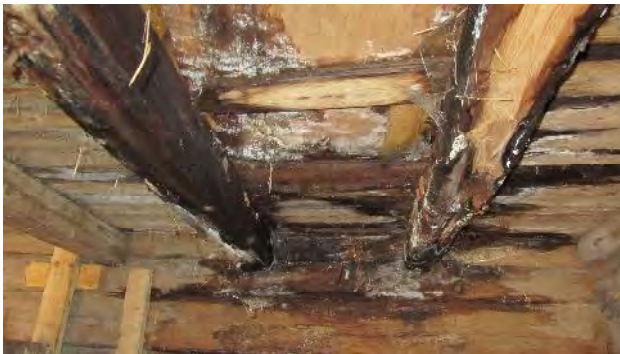
Kuva 11: Välipohjan kosteusvaurio, kuva 2

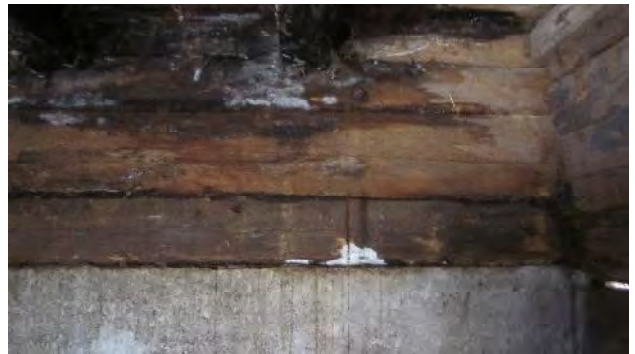
Kuva 12: Alahirsien kosteusvaurio

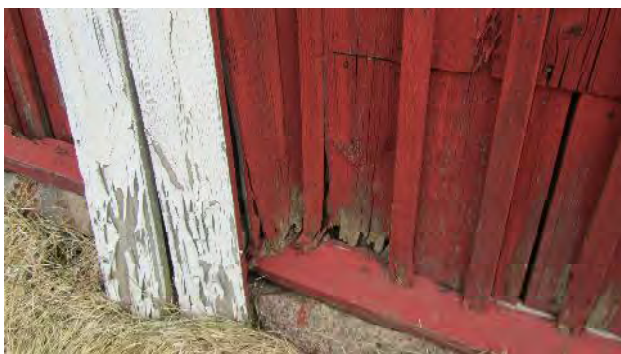
Julkisivuverhous on pystylaudoituksen osalta pääosin tyydyttävässä/välttävissä kunnossa, mutta kummallakin pitkillä sivulla havaittiin verhouksen alaosissa lahovaurioita. Tien puolella verhouksen alaosia on jossain vaiheessa aiemmin uusittu, mutta vaurioita on jo tullut näille uusituille osillekin.

Kuva 5: Ulkoseinäverhoilun vaurioita

Hirsirungon lahorjaukset tulee suorittaa tarvittavin osin, sekä julkisivulaudoitukset vähintään vaurioitunein osin uusia.

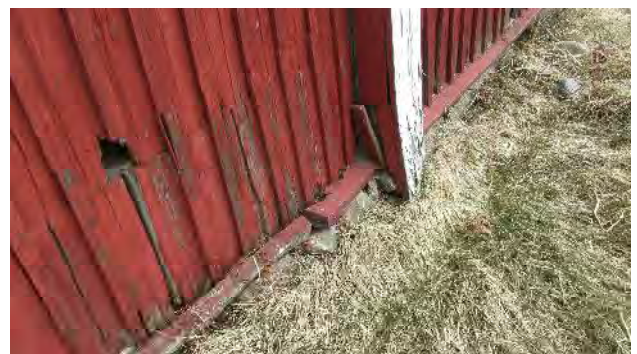
Kuva 6: Ulkoseinäverhoilun vaurioita

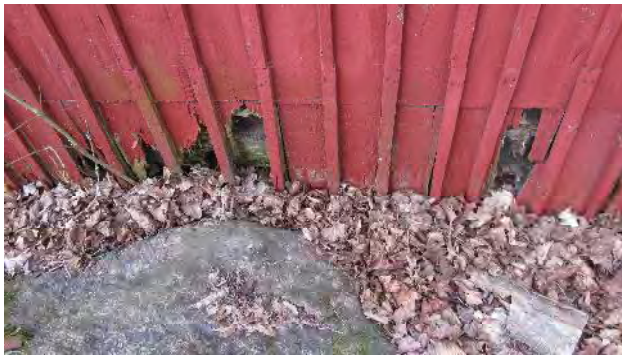
Kuva 7: Ulkoseinäverhoilun vaurioita

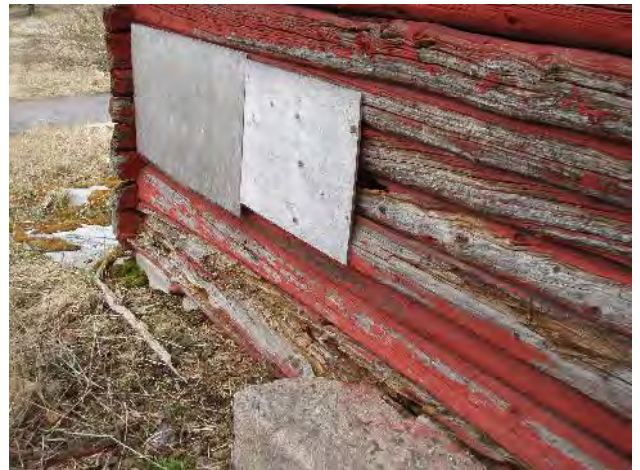
Runkohirsissä havaittiin kosteus- /lahovaurioita ja olemassa olevaa sienikasvustoakin katotuvotokohdissa. Myös alahirsissä ja paikoin hirsien ulkopinnoissa havaittiin myös pehmeitä kohtia. Päädyssä on lahohirsi, josta on suuri osa poissa. Takasivulla hirsirungossa on myös sortuneella osalla lahovaurioita.

Kuva 6: Hirsiseinän vaurioita

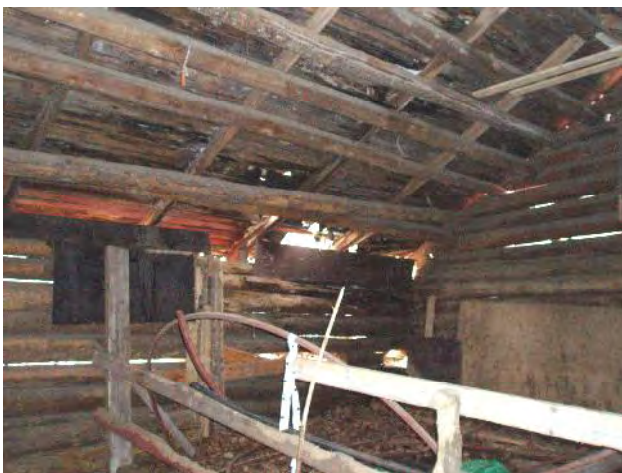
Katon vuotokohdissa on havaittavissa kosteusvaurioita sekä yläpohjassa että seinien hirsirungossa.

Kuva 9: Yläpohjassa kosteusvaurioita

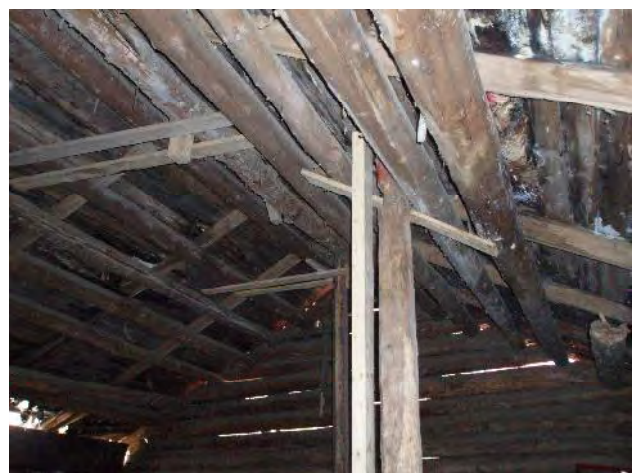
Kuva 10: Yläpohjassa kosteusvaurioita

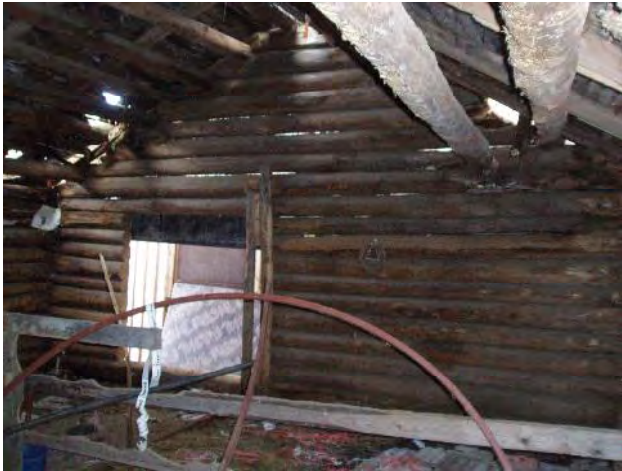
Kuva 11: Katon kannattajahirsi pudonnut

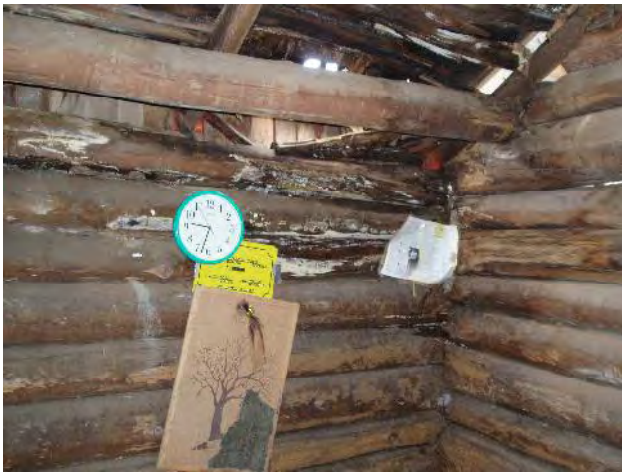
Kuva 13: Kosteusvaurio hirsiseinän yläosassa

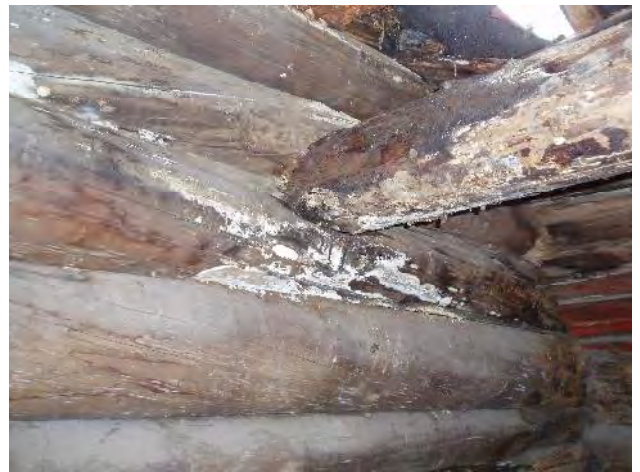
Kuva 14: Pudonnut katon kannattajahirsi
