Asiakirjatyyppi  
**Riskinarvio**

Päivämäärä  
**03/2020**

# **NAANTALIN KAUPUNKI MAANKAATOPAIKAN JÄÄNNÖSRISKIEN ARVIOINTI - LUONNONMAAN PERHETALON ASEMAKAAVA-ALUE**

Projekti **Naantali, Luonnonmaan perhetalon asemakaava-alueen maa-ainesten ja jätteen käsittely**  
Projekti nro **1510053947**  
Vastaanottaja **Heli Ojanen**  
Asiakirjatyyppi **Riskinarvio**  
Päivämäärä **24.3.2020**  
Laatija **Hanna Tolvanen**  
Tarkastaja **Tiia Leinonen**  
Hyväksyjä **Kim Brander**

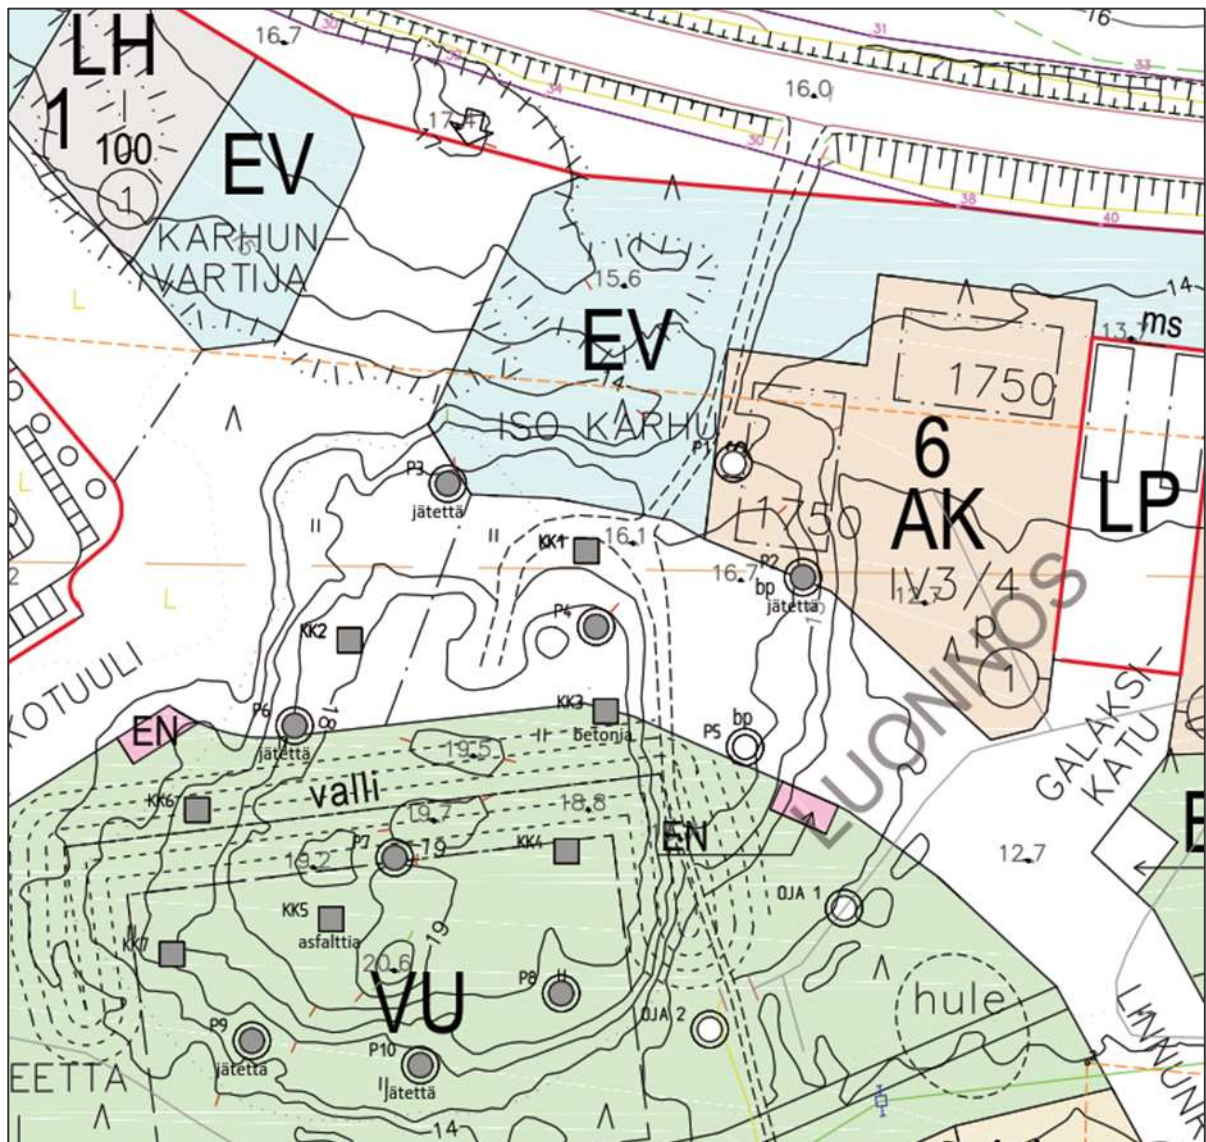
Vanhan maankaatopaikan alueella on suoritettu maaperätutkimuksia kesällä ja syksyllä 2019. Toukokuussa 2019 suoritettua tutkimusta kohteelle kairattiin porakonekairalla 10 tutkimuspistettä (P1-P10) maaperänäytteenottoa varten (kuva 3-1). Tutkimuksessa todettiin, että maankaatopaikan täyttökerroksen paksuus vaihteli välillä 2-10 m alueen eri osissa ja että maa-aines koostui sekalaisesta täyttömaasta ja kivistä/lohkareista. Täyttömaan alla maaperä oli tiivistä savea. Maanäytteiden haitta-aineanalyysissä todettiin Valtioneuvoston asetuksen (VNa 214/2007) mukaisen kynnsarvon ylittäviä pitoisuuksia arseenia kahdeksassa tutkimuspisteessä ja yhdessä tutkimuspisteessä antimonin kynnsarvon ylittävä pitoisuus. Lisäksi viidessä tutkimuspisteessä todettiin vaihtelevissa määrin jättejakeita (tiili, betoni, metalli, puu, keramiikka).

Lokakuussa 2019 suoritettua jatkotutkimuksessa maankaatopaikan alueelle tehtiin 7 koekuoppaa (KK1-KK7), joilla tarkennettiin aiemmin tehdystä tutkimuksesta saatuja tietoja (kuva 3-2). Täyttökerroksen maa-aines todettiin tässä tutkimuksessa koostuvan pääosin siltistä, silttimoreenista ja savesta. Kolmessa koekuopassa todettiin VNa 214/2007 mukaisen kynnsarvon ylittäviä pitoisuuksia arseenia, yhdessä koekuopassa antimonin kynnsarvon ylittävä pitoisuus ja yhdessä koekuopassa öljyhiilivetyjen C<sub>10</sub>-C<sub>40</sub> kynnsarvon ylittävä pitoisuus. Lisäksi koekuopissa todettiin vaihtelevissa määrin jättejakeita (tiili, betoni, puu, asfaltti). Kolmessa koekuopassa todettiin suurempia määriä jätettä, noin 10-50 %. Maankaatopaikan ulkopuolelta otettiin maaperänäyte alueen taustapitoisuuksien selvittämistä varten. Taustapitoisuutta edustavassa näytteessä todettiin myös kynnsarvon ylittävä pitoisuus arseenia.

**Kuva 3-1. Karttakuva tutkimuspisteistä ja koekuopista.**

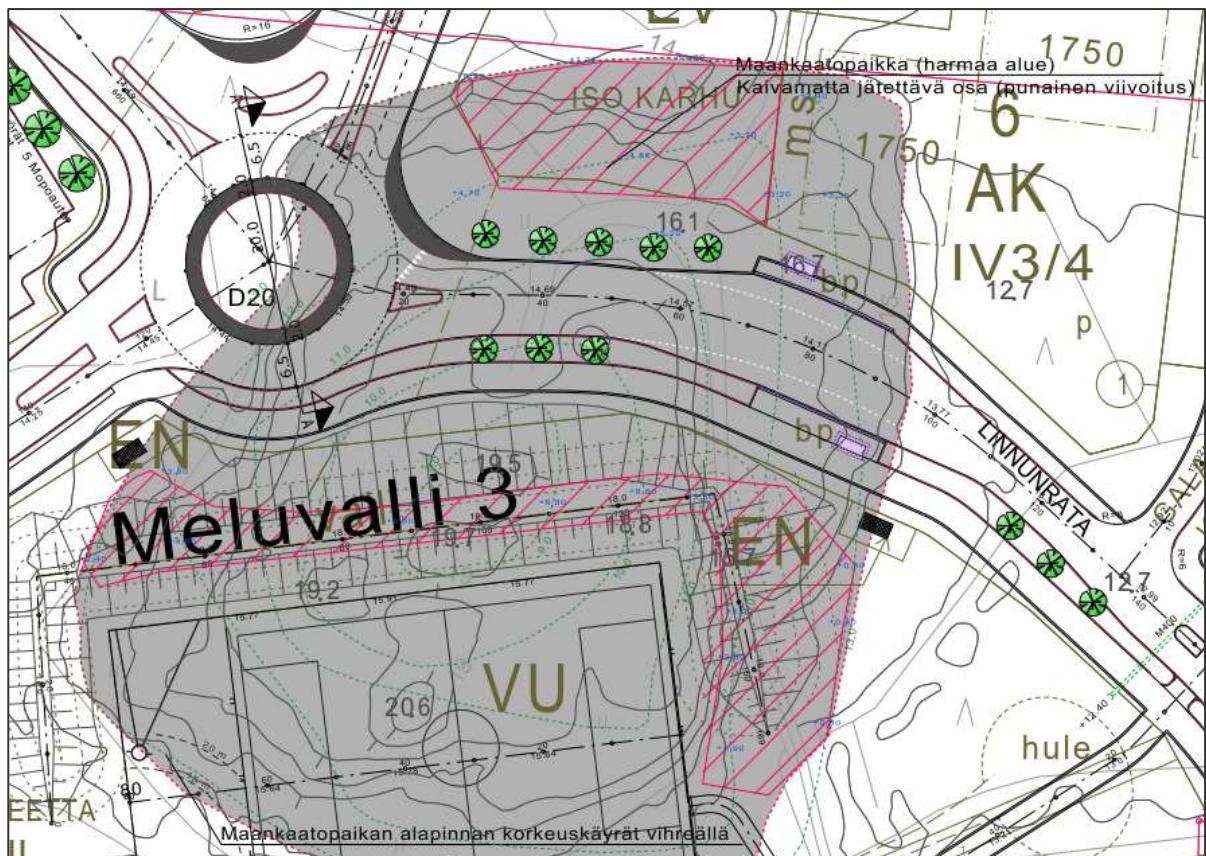
**Kuva 3-2. Maankaatopaikan sijainti harmaalla taustaväriellä ja uusien toimintojen sijoittuminen. Punaisella rasterilla on esitetty alueet, joilla ei ole tarpeen tehdä kaivuuta/maaleikkauksia rakentamisen vuoksi lainkaan.**

Vanhan maankaatopaikan osat, joita ei kaiveta/leikata rakentamisen vuoksi lainkaan on esitetty kuvassa 3-2 punaisella rasterilla. Nämä ei-kaivettavat alueet sijoittuvat urheilukentän yläpuoliseen meluvalliin sekä tiealueen pohjoispuolelle osin asuinalueeksi kaavoitetun alueen (AK) tuntumaan.

Laadittu ympäristö- ja terveysriskien arviointi koskee alueita, joille ei tehdä lainkaan kaivuuta /maaleikkauksia (punainen rasteri kuvassa 3-2). Arviointi on tehty huomioiden alueen tulevakäyttömuoto. Arviointi on esitetty kappaleessa 4.

Käsitteellisessä mallissa tunnistetaan ja kuvataan haitta-aineiden lähde/lähteet ja niiden kulkeutumis- ja altistumisreitit. Kuvassa 3-2 on esitetty punaiselle rasterilla alueelle jäävä haitta-aineita pieninä pitoisuuksina sisältävä täyttömaa. Täyttömaan pinta-ala meluvallinkohdalla on 1 300 m<sup>2</sup> ja suunnitellun asuinalueen tuntumassa samoin 1 300 m<sup>2</sup>.

Asuinalueen vieressä maankaatopaikan täyttömaata jää alueen pintamaaksi, jonne kaavassa on esitetty asuintontti (kuva 3-2). On mahdollista, että suora kosketus täyttömaan pintaan säilyy ainakin osittain asuinalueen viereisellä alueella. Myös alkuvaiheessa täyttömaa voi pölytä. Pihalle ja lähialueelle voidaan istuttaa myös ravintokasveja. Näillä perusteilla **ihmisten altistuminen tahattoman maan nielemisen, pölyämisen ja ravintokasvien kautta on mahdollista.** Myös **maaperän eliöt voivat altistua täyttömaan haitta-aineille.**

Meluvallin ja asuinalueen kulmauksen salaoja-/hulevesien johtamisessa tulee huomioida täyttömaiden esiintyminen siten, että hulevedet kulkeutuvat asuinalueen ulkopuolelle.
