Vastaanottaja
Naantalın kaupunki, yhdyskuntatekniikka
Mika Hirvi
Heikki Voutilainen

Asiakirjatyyppi
Hulevesiselvitys

Päivämäärä
22.9.2021

IILIJÄRVEN ENTINEN KAATOPAIKKA HULEVESISELVITYS

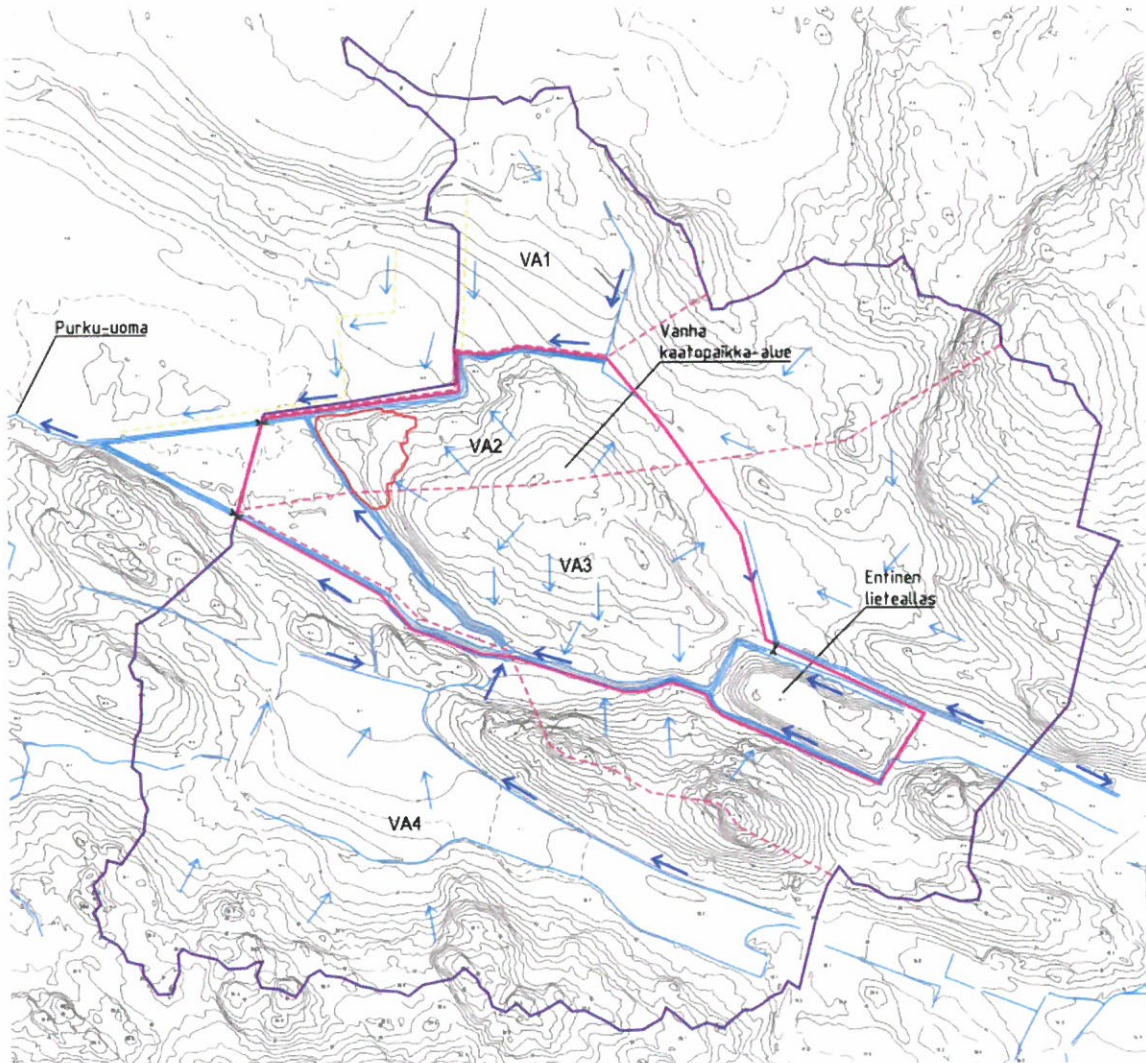
Kuva 2.2. Suunnittelukohteen hydrologia karttakuvana. Kuvassa on esitetty valuma-alueet sekä keskeiset pintavalunnan reitit ja ojat.

1) Aiemman ympäristötekniikan selvityksen (Ramboll 2020) yhteydessä käytössä olleiden maastokartoitustietojen perusteella molemmissa Impivaarantien alittavissa ojissa on rummut. Rummuista ei ole kokotietoja. Kartoitustietojen perusteella rummuista pohjoisempi olisi asennettu muutaman kymmenen senttiä ojan vesijuoksua korkeammalle. Toukokuussa 2021 tehdyn kartoituksen yhteydessä mittamies on löytänyt vain yhden rummun pään eteläisestä ojasta. Kartoitushetkellä ojat ovat kuitenkin olleet ääriään myöten täynnä vettä, mikä on voinut vaikuttaa kartoituksen lopputulokseen.

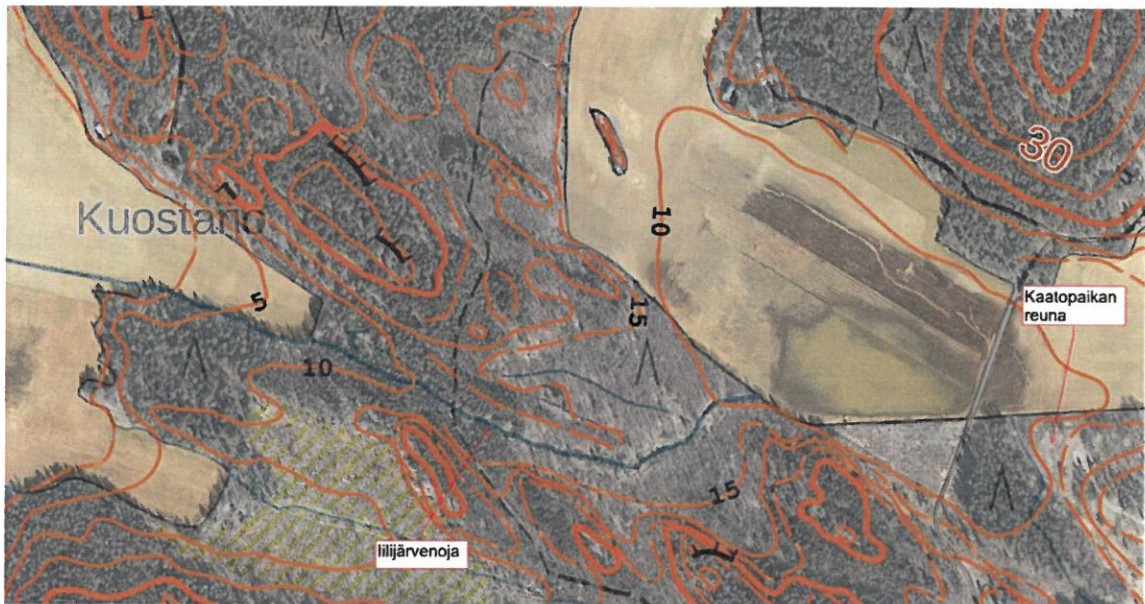
Iilijärvenoja halkoo +10 korkeuskäyrien välissä olevaa kannasta. Ojan pituus tällä tasaisella välillä on hieman yli 300 m (kuva 2.3). Lähtötietojen (Porthen 2018) ja maastokäynnin havaintojen perusteella oja on aikoinaan toteutettu osin kallioon louhimalla.

Kuva 2.3. Iilijärven oja.

Lähtötietojen (Porthen 2018) mukaan osa ojien penkoista olisi sortunut ja tukkinut ojan, mikä estää vesien kulkua ojassa. Tehdyllä maastokäynnillä (kesäkuun 2021 alku) ojan penkoilla ei havaittu selkeitä sortumia. Sitä vastoin oja oli näin kasvukauden aikaan voimakkaasti umpeen kasvanut, ojan pohja paikoin liettynyt ja vesi seisoj ojaan virtaamatta eteenpäin. Maastokäynnillä ojassa ei havaittu selkeää putkitettua osuutta, mutta toisaalta maastokäynti ei ulottunut koko ojan pituudelle vaan ainoastaan sen alkupäähän, ehkä n. 100 m matkalle. Koska oja oli paikoin

voimakkaasti umpeen kasvanut ja siinä seisoivat vettä, saattoivat myös mahdolliset pienemmät sortumat jäädä havaitsematta.

Tarkemman tilannekuvan saaminen edellyttäisi ehdottomasti kasvukauden ulkopuolella alueelle tehtävää maastokäyntiä sekä ojan ja mahdollisen putkitetun osuuden vesijuoksujen mittaamista vähintään muutaman kymmenen metrin välein.

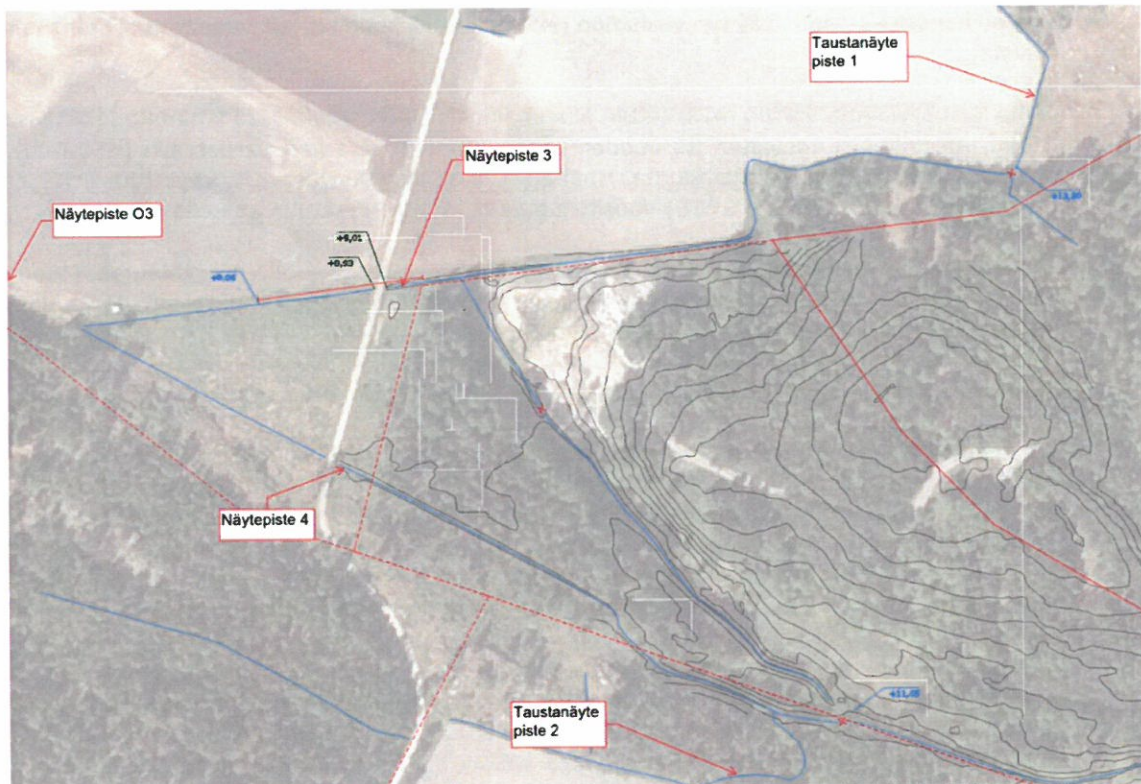
Kuva 2.5. Kesäkuun 2021 alussa otettujen näytteiden sijaintitiedot.

Kesän 2021 näytteenottotuloksissa metallien liukoiset pitoisuudet vastasivat tai olivat ainakin suhteellisen lähellä tavanomia metsä- ja peltoalueilla esiintyviä metallipitoisuuksia kaikilla neljällä mitaustapisteellä (vertailukohteena Tampereelle rakentuvalta asuinalueelta ennen rakentamisen alkua kerätyt nollanäytteet). Vaikka pitoisuudet nyt tehdyissä mittauksissa ovat taustapisteesillä 1 jopa suurempia kuin kaatopaikan purkuojista pisteistä 3 ja 4 mitatut pitoisuudet useamman metallin kohdalla, ei tästä kannata tehdä vielä liian pitkälle meneviä johtopäätöksiä siitä, että taustapisteesiltä tuleva kuormitus olisi yhtä suurta kuin kaatopaikalta tuleva kuormitus.

Nyt tehdyn näytteenoton perusteella vaikuttaa kuitenkin siltä, ettei kaatopaikalta purkuojiin kohdistuva kuormitus ole ainakaan koko vuotta yhtä suurta, mitä kevään sulamiskaudella ja syksyllä otetut näytteet antavat olettaa. Todennäköisesti metallipitoisuudet ja kuormitus ovat suurimmillaan nimenomaan kevään sulamiskaudella ja syyssateiden aikaan, kun valunta on suurta.

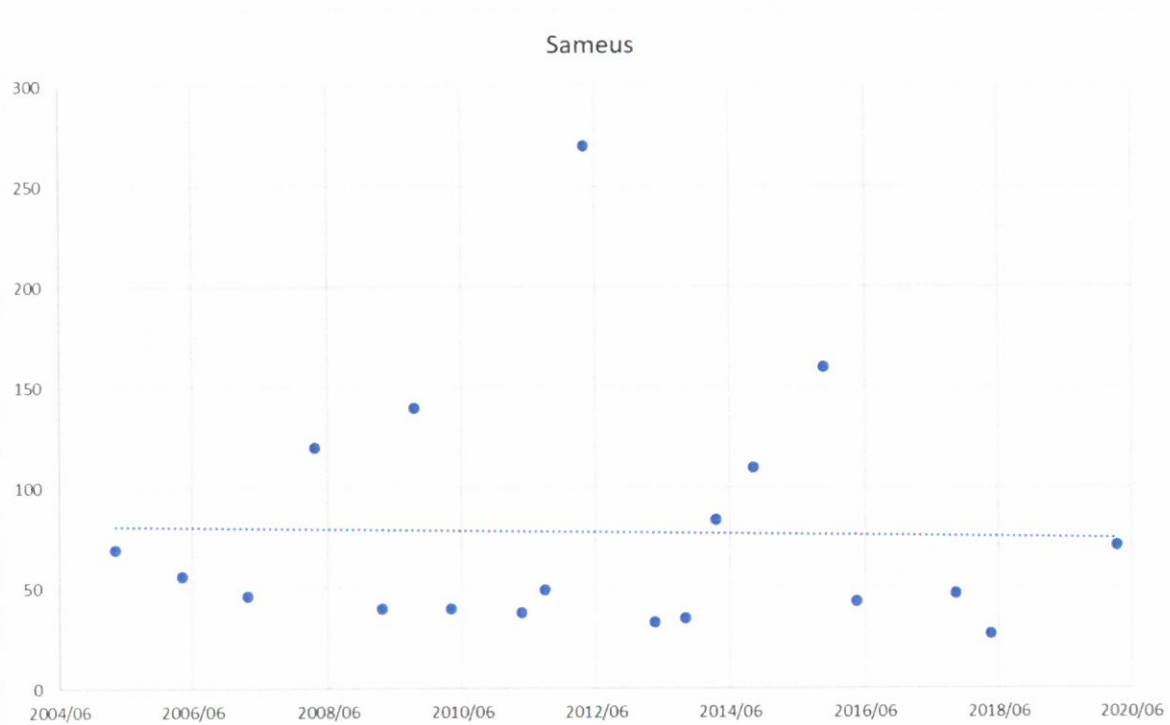
Haitta-aineista sameuden, kadmiumin, kromin ja lyijyn trendiviivat ovat laskevia (vrt. liite 2). Pitoisuudet ovat siis pienentyneet tilastollisesti tarkastellulla näytteenottoaikavälillä 1998–2020. Vastaavasti nikkelin ja sinkin kohdalla trendiviivat ovat nousevia eli pitoisuudet ovat tilastollisesti tarkasteluna kasvaneet näytteenottoaikavälillä. Tarkastelussa ei ole huomioitu 6.11.2007 saadun näytteenoton tuloksia, jolloin sekä sameus että metallien liukoiset pitoisuudet ovat olleet poikkeuksellisen suuria.

Kuva 1. Sameus vuosien 2005–2020 mittauksissa ja kehityksen trendiviiva.

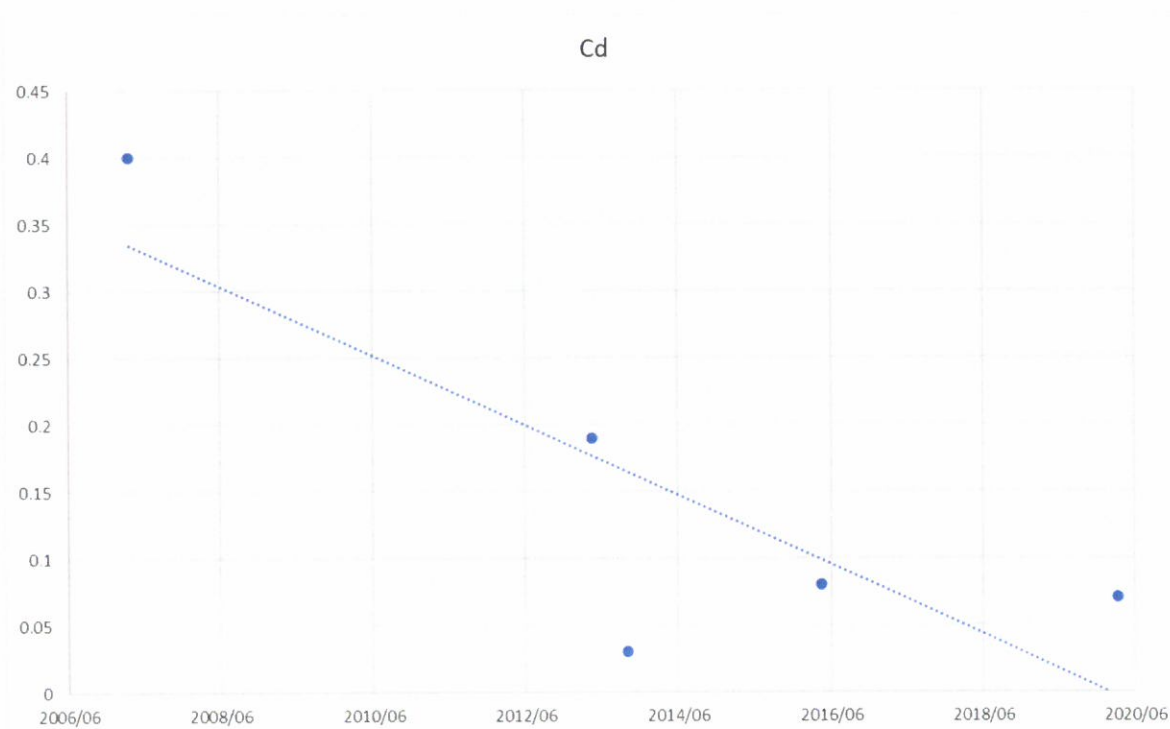
Kuva 2. Cd-pitoisuus (liukoinen) vuosien 2007–2020 mittauksissa ja kehityksen trendiviiva.

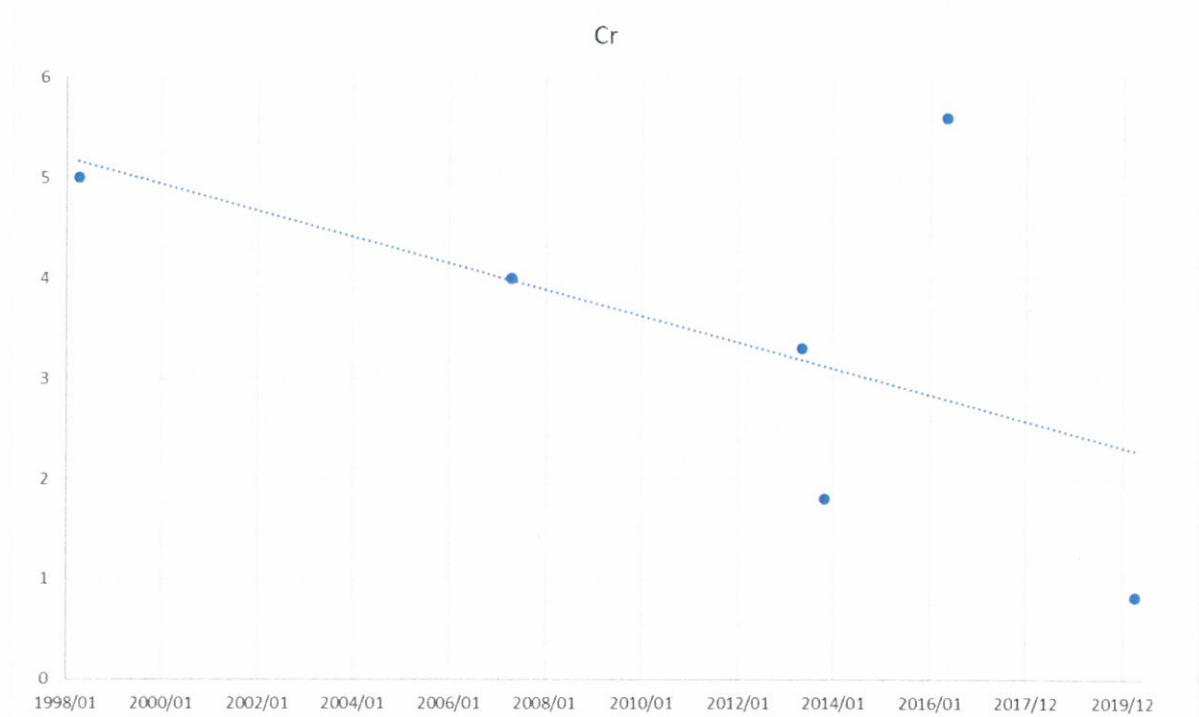
Kuva 3. Cr-pitoisuus (liukoinen) vuosien 1998–2020 mittauksissa ja kehityksen trendiviiva.

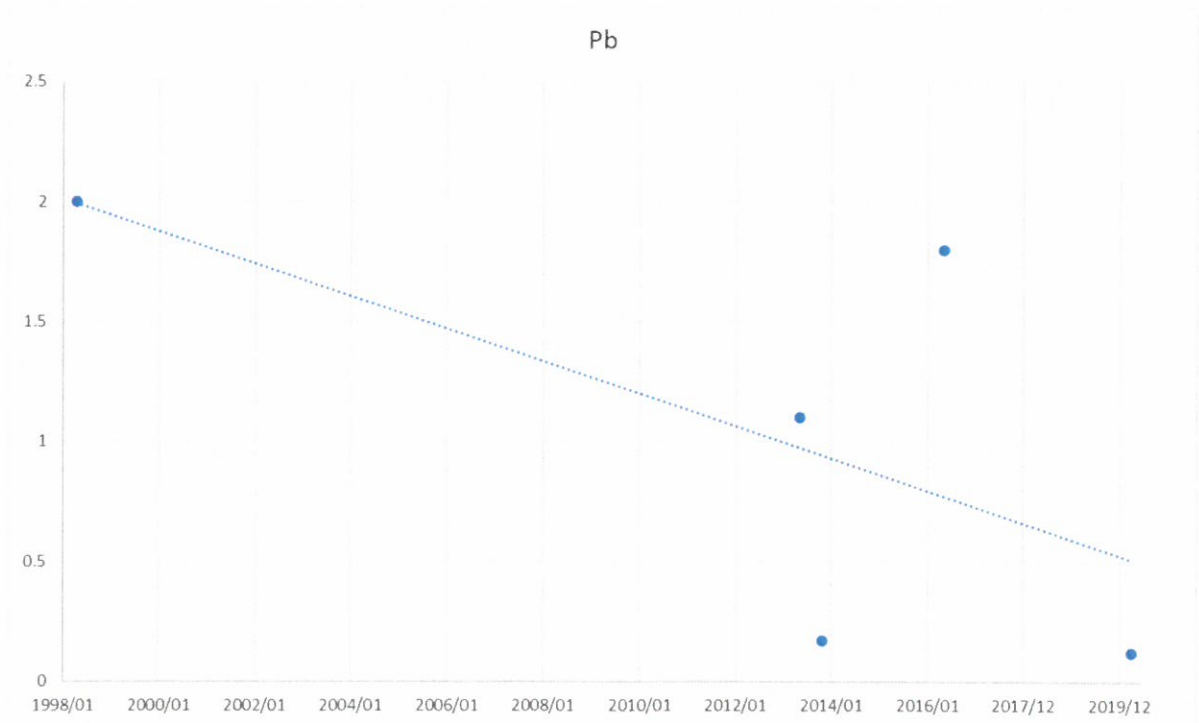
Kuva 4. Pb-pitoisuus (liukoinen) vuosien 1998–2020 mittauksissa ja kehityksen trendiviiva.
