Asiakirjatyyppi  
**Riskinarvio**

Päivämäärä  
**11/2021**

# YMPÄRISTÖRISKINARVIOINTI IILIJÄRVEN VANHA KAATO- PAIKKA, LUONNONMAA, NAANTALI

Projekti **Ympäristöriskinarviointi, Iilijärven vanha kaatopaikka, Naantali**  
Projekti nro **1510064693**  
Vastaanottaja **Naantalin kaupunki**  
Päivämäärä **2.11.2021**  
Laatija  
Tarkastaja  
Hyväksyjä **Mika Hirvi / Naantalin kaupunki**

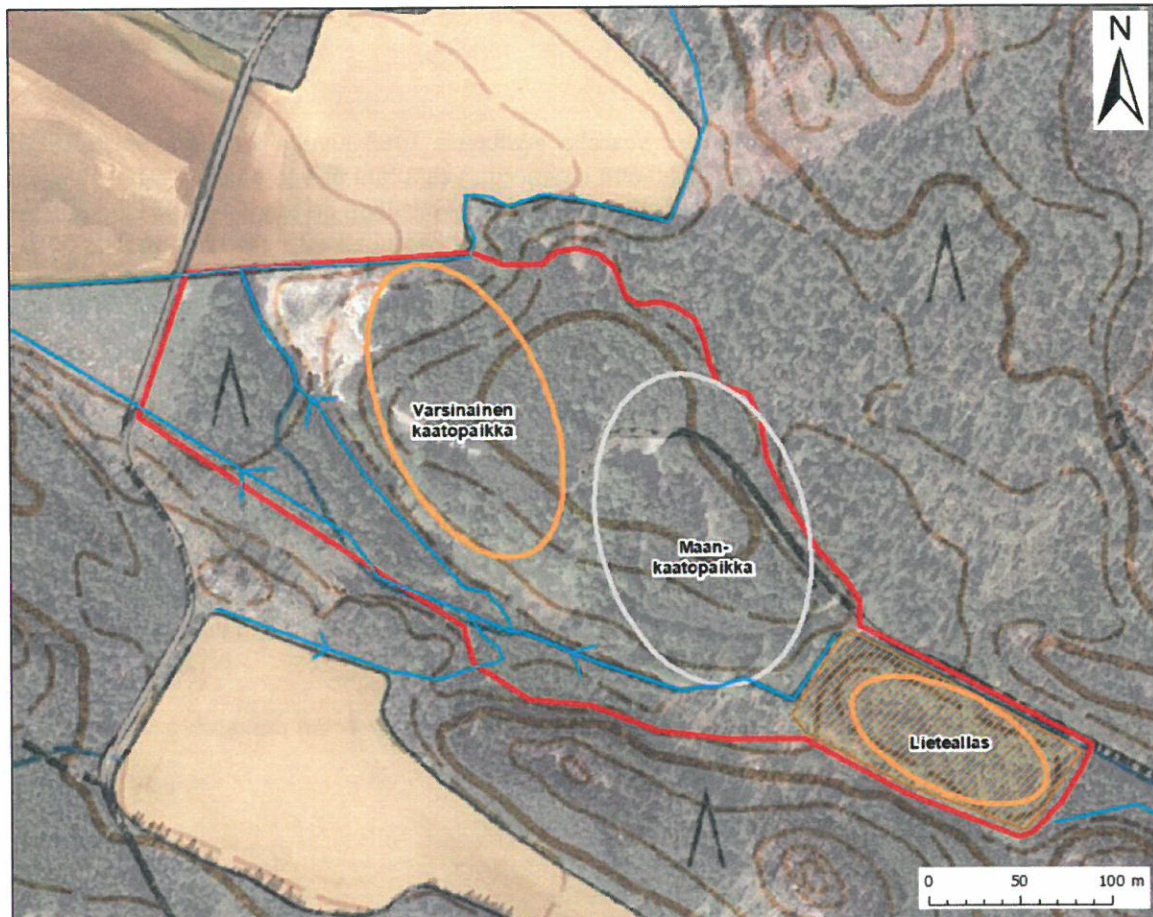
Alueen luoteispääty toimi varsinaisena kaatopaikkana, kun taas alueen kaakkoispäädyssä sijaitti lieteallas (kuva 1). Vuoden 1984 asiakirjojen mukaan kaatopaikalle on läjitetty lietteitä sekä öljy- ja ongelmajätettä. Jätteitä on peitetty harvoin ja suotovedet on johdettu kaatopaikka-alueelta pois ilman käsittelyä. Vain lietealtaasta poistuvat vedet on suodatettu hiilikoksin läpi.

**Kuva 1.** Iilijärven kaatopaikka on rajattu kuvaan punaisella. Alueelta tunnistetut osa-alueet (varsinainen kaatopaikka, maankaatopaikka, lieteallas) on ympyröity ja nimetty kuvaan.

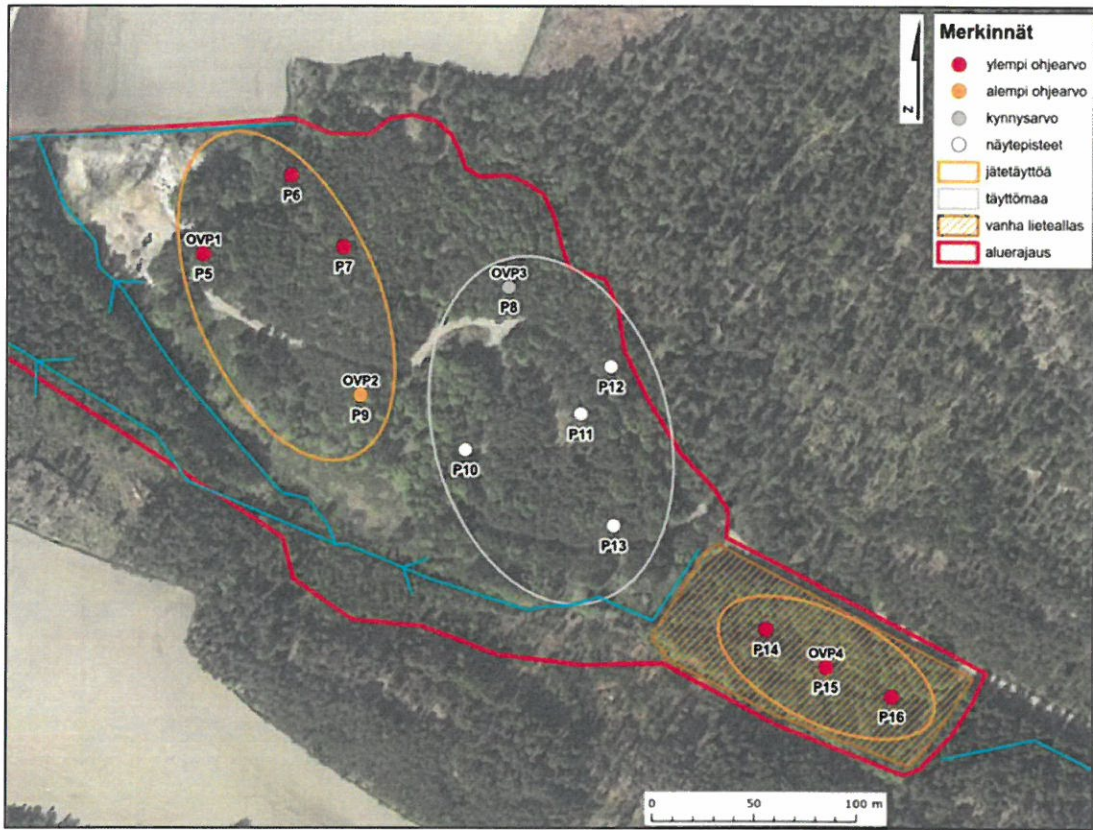
Kaatopaikan täytön laatua ja jätetäytön paksuutta sekä laajuutta kartoitettiin kairaustutkimuksilla vuonna 2019. Jätetäytössä todettiin kohonneita pitoisuuksia useita eri haitta-aineita: metalleja, PAH-yhdisteitä, öljyhiilivetyjä C<sub>10</sub>-C<sub>40</sub> sekä aromaattisia hiilivety-yhdisteitä. Kohonneet haitta-ainepitoisuudet keskittyvät kaatopaikan luoteis- ja kaakkoisosiin.

Iilijärven kaatopaikka-alue voidaan jakaa tutkimuksen havaintojen perusteella kolmeen osa-alueeseen: varsinainen kaatopaikka alueen luoteisosissa, maankaatopaikan alueen keskiosissa sekä vanha lieteallas alueen itäosissa. Maa-aineksen seassa oleva jäte sekä varsinaisen kaatopaikan että lietealtaan alueella koostui hyvin sekalaisista jätejakeista: puuta, muovia, kangasta, sekalaista yhdyskuntajätettä. Jätetäyttökerros Iilijärven kaatopaikan alueella on näytteenoton yhteydessä tehtyjen havaintojen perusteella paksuimmillaan noin 6 m. Paksuimmat jätetäyttökerrokset todettiin vanhan lietealtaan alueella sekä kaatopaikan luoteisosissa. Jätetäytön alapinta rajoittuu arviolta luonnontilaiseen savikerrokseen. Maisemointitarkoituksessa alueelle läjitetyt maanpeittokerrokset olivat paikoin hyvin ohuita. Ohuimmillaan maanpeite on vanhan lietealtaan alueella, missä jätetäyttö on paikoin tullut näkyiin.

**Kuva 5.** Tutkimuspisteet ja tutkimustulokset. Luoteis- ja kaakkoisosissa todettiin jätetäyttöä täyttömaakerroksen alapuolella (oranssilla rengastetut alueet). Kaatopaikka-alueen keskiosien näytepisteissä ei todettu lainkaan jätteisyttä (vaaleanharmaalla rengastettu alue).

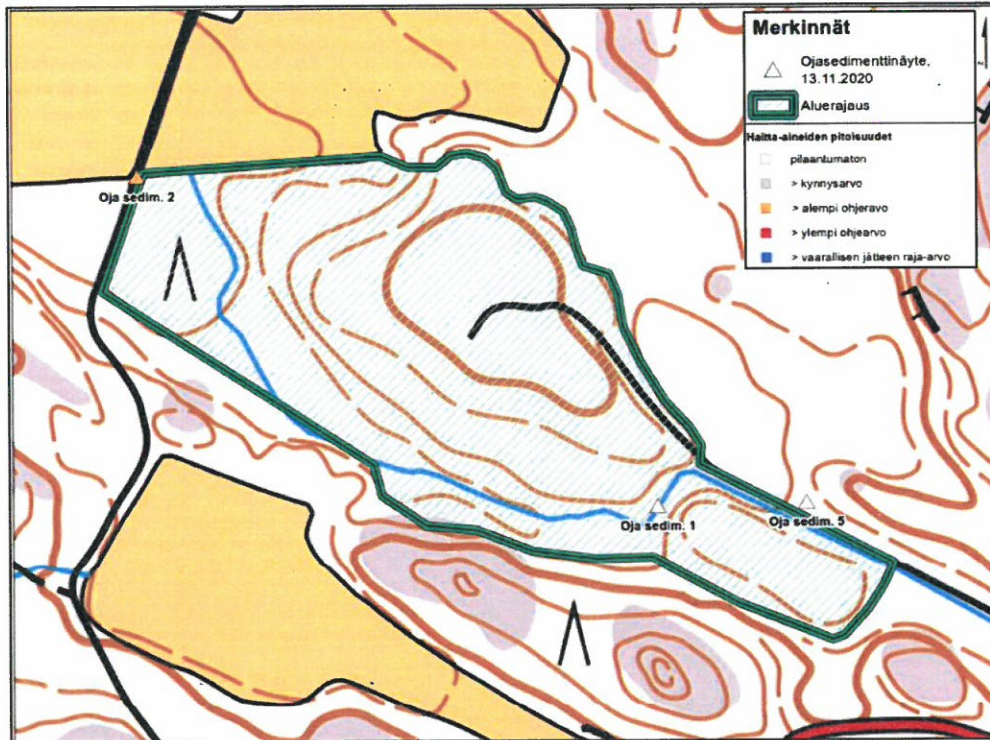
Ojasedimenteissä todettiin kohonneita metallipitoisuuksia, yhdessä näytepisteessä (oja sedim. 2) sinkkipitoisuus ylitti alemman ohjearvon ja näytepisteissä 2 ja 3 arseenin pitoisuus ylitti kynnyisarvon. Lisäksi kaikissa näytepisteissä ylittyi laboratorion määritysraja yksittäisille PAH yhdisteille ja öljyhiilivedyn eri jakeille C<sub>10</sub>-C<sub>40</sub>.

**Kuva 6.** Iilijärven kaatopaikan alueelle sijoittuneet ojasedimenttinäytepisteet (1, 2 ja 5) ja näytteistä todetut pitoisuudet värikoodein.

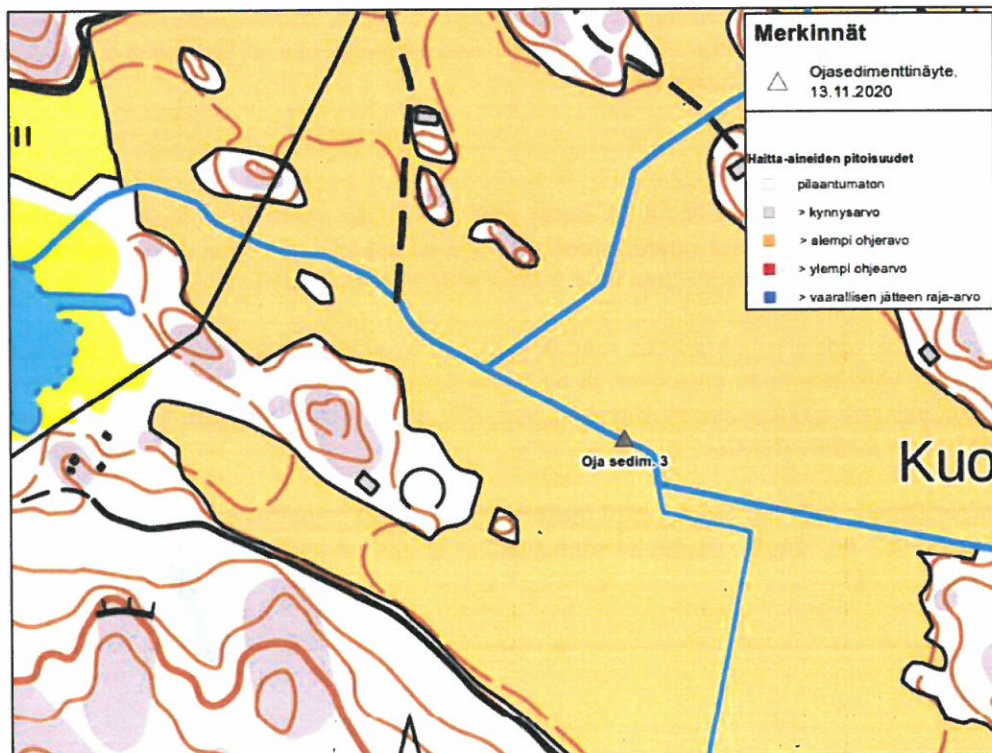
**Kuva 7.** Lähelle Matalahtea sijoitettu sedimenttinäytepiste (piste 3) ja näytteestä todetut pitoisuudet värikoodein.

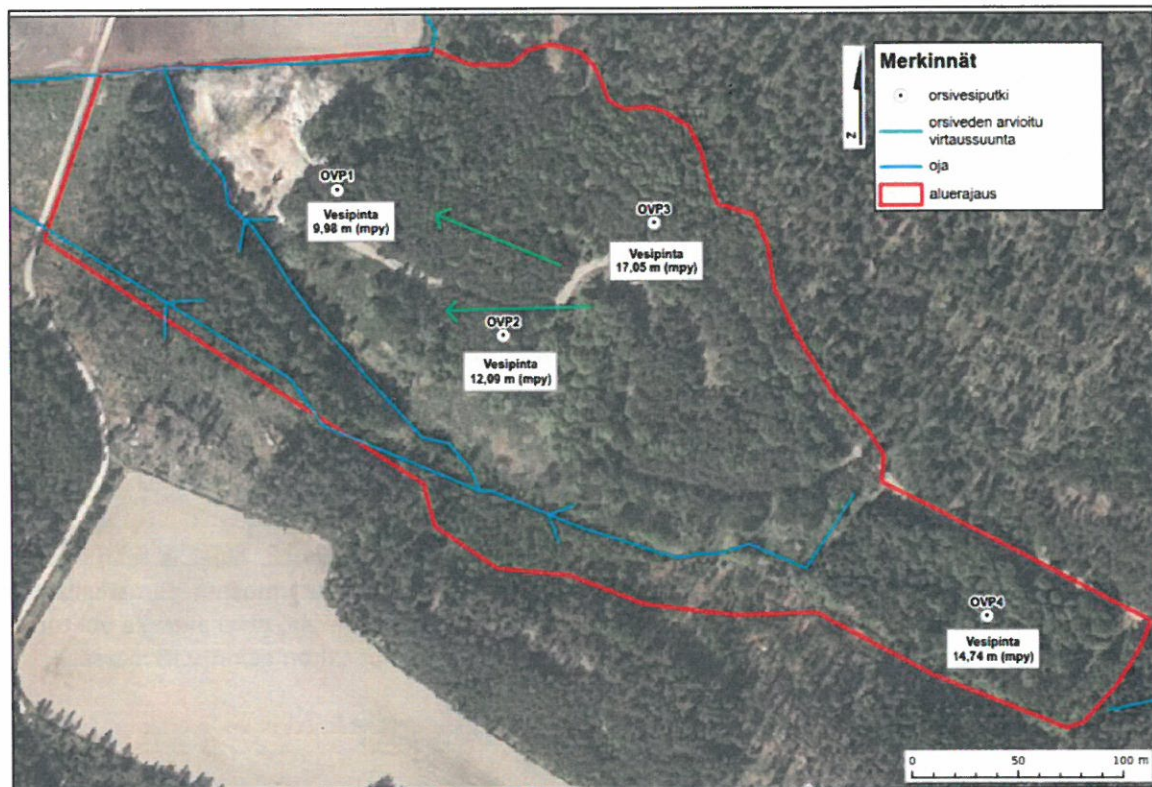
Vesinäytteistä analysoitiin vedenlaadun parametrejä, joiden pitoisuuksien todettiin vastaavan tyyppisiä kaatopaikkavesissä todettavia pitoisuuksia. Jätetäyttöalueilla todettiin kohonneita kloridin, sulfaatin, ammoniumtypen, kokonaistypen ja kokonaisfosforin pitoisuuksia. Lisäksi sähkönjohtavuus ja COD<sub>Cr</sub>-arvot olivat kohonneet.

Kaatopaikan sisäisissä vesissä todettiin myös kohonneita pitoisuuksia liukoisia metalleja, öljyhiilivetyjä C<sub>10</sub>-C<sub>40</sub>, PAH-yhdisteitä, aromaattisia hiilivety-yhdisteitä. Yhdessä tutkimuspisteessä todettiin myös kloorattuja hiilivety-yhdisteitä. Kaatopaikan sisäisistä vesistä tehtyjen analyysien tulokset on esitetty liitteen 3 taulukossa.

**Kuva 8.** Orsivesiputket OVP1-OVP4 Iilijärven kaatopaikan alueella. Vihreät nuolet osoittavat vedenpinnan korkeustason perusteella arvioidun kaatopaikan sisäisen veden virtaussuunnan täyttöalueella. Vanhan lietealtaan alueella on vain yksi havaintoputki, joten vastaava virtaussuunnan arviointia ei ole voitu tehdä.

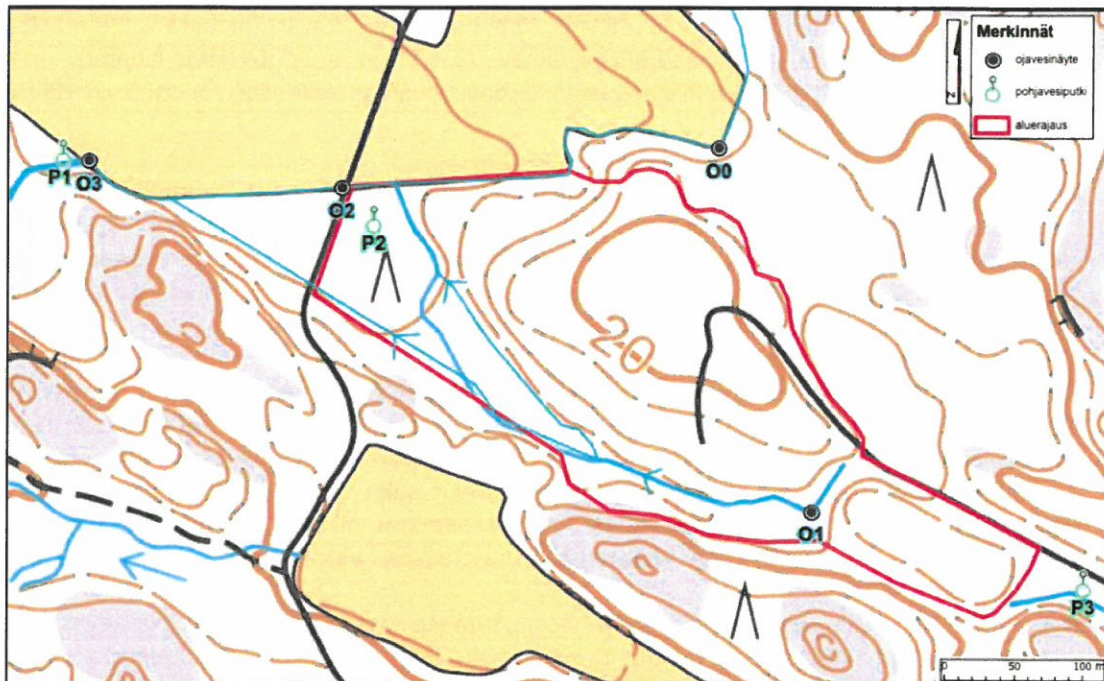
**Kuva 9.** Vuodesta 2005 alkaen tehdyn vesientarkkailun havaintopisteet. Pohjavesiputket P1-P3 ja pintavesinäytepisteet O0-O3.

Tarkkailunäytteistä pintavesissä on havaittu kaatopaikan vaikutuksia vedenlaadun parametreissa. Esimerkiksi kloridi- ja sulfaattipitoisuudet sekä sähkönjohtavuus ovat alhaisempia taustanäytteessä kuin kaatopaikan jälkeen sijaitsevien näytepisteiden vesissä. Ojavesistä on todettu myös koho-neita pitoisuuksia raskasmetalleja sekä fenolisia yhdisteitä. Raskasmetallien osalta taustanäytteen pitoisuudet ovat olleet muiden analysoitujen näytteiden tavoin koholla ja ylittäneet pintavesien ympäristölaatu-normit kadmiumin, lyijyn ja nikkelin osalta.

Pohjavesiputkien vedenpinnan korkeuksien perusteella pohjavesi Iilijärven kaatopaikan alueella vir-taa arviolta koilliseen. Yksi putki sijoittuu virtaussuunnassa juuri ennen kaatopaikkaa, yksi aivan kaatopaikan luoteisreunalla ja kolmas noin 300 m kaatopaikalta länteen. Virtaussuunnassa ennen kaatopaikkaa sijaitsevassa näytepisteessä P3 ei ole tarkkailun aikana todettu selkeitä merkkejä kaatopaikan vaikutuksista. Kahdessa muussa näytepisteessä (P1 ja P2) sen sijaan on todettu ko-honneita kloridi- ja ammoniumtyppipitoisuuksia sekä liukoisten metallien pitoisuuksia. Kaikista poh-javesiputkista otetuista on todettu laboratorion määrittämissä ylittäviä pitoisuuksia bisfenoli A:ta.

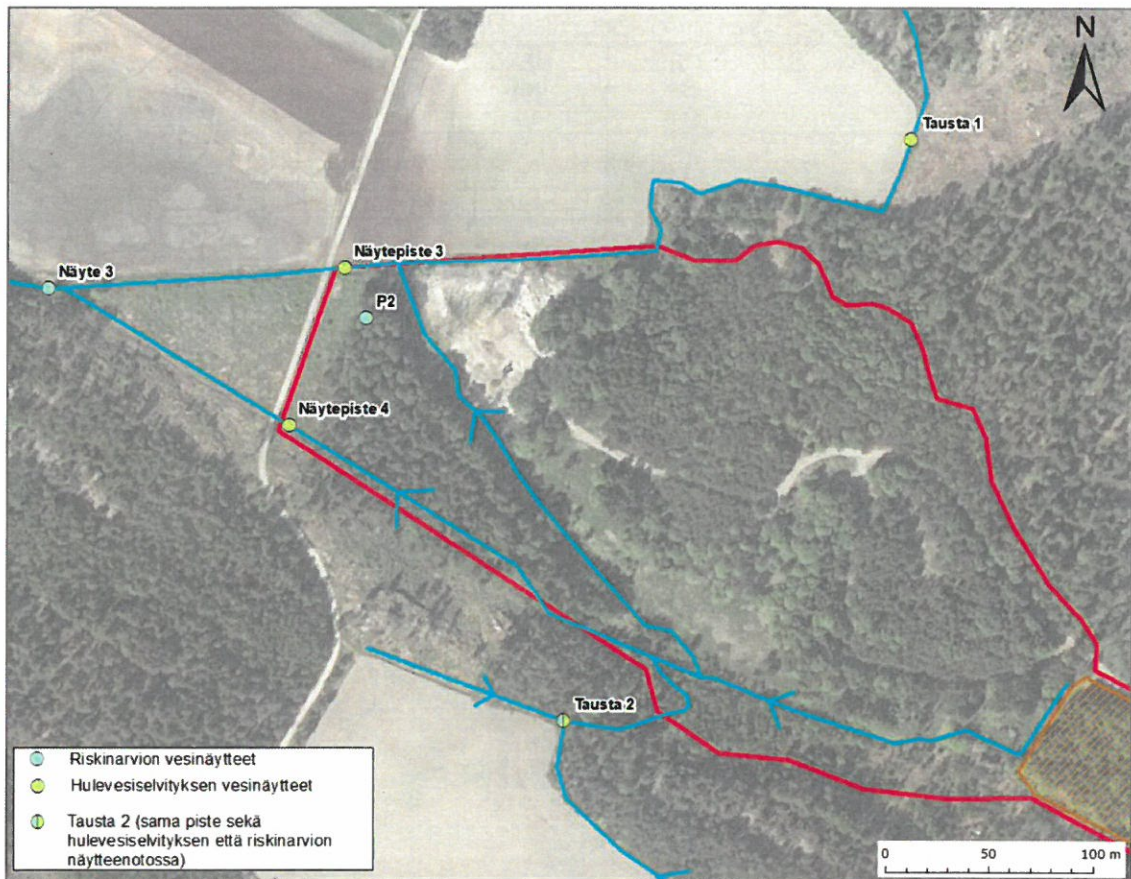
Syksyllä 2021 otettiin vesinäytteet riskinarvion laatimista varten kaatopaikalta laskevasta vedestä (näyte 3), taustanäytepisteestä (tausta 2) sekä pohjavesiputkesta P2. Suunnitelmista poiketen vesinäyte saatiin vain ojavesinäytteiden taustanäytepisteestä 2. Tausta 1-näytepisteen oja oli näytteenottohetkellä kuiva. Näytepisteiden sijainnit on esitetty kuvassa 10. Näytteistä analysoitiin pH, perfluoratut yhdisteet, torjunta-aineet sekä haihtuvat orgaaniset yhdisteet. Ojavesinäytteistä analysoitiin näiden lisäksi metallien liukoiset sekä kokonaispitoisuudet. Orgaanisia haitta-aineita todettiin yksittäisiä laboratorion määrittämissä rajat ylittäviä pitoisuuksia ojavesinäytteissä (styreeni). Näytepisteessä näyte 3 todettiin korkeampia metallipitoisuuksia kuin taustanäytepisteessä. Edellä kuvatuista näytteenotoista saadut analyysitulokset on esitetty vesientarkkailutaukoiden yhteydessä liitteissä 4 ja 5. Laboratorion tutkimustodistus näistä analyyseistä on esitetty liitteessä 12.

**Kuva 10.** Riskinarviota (syksy 2021) ja hulevesiselvitystä (kevät 2021) varten otetut vesinäytteet. Eri näytteenottojen näytepisteet on esitetty eri värein. Kaatopaikan alue on rajattu kuvaan punaisella.

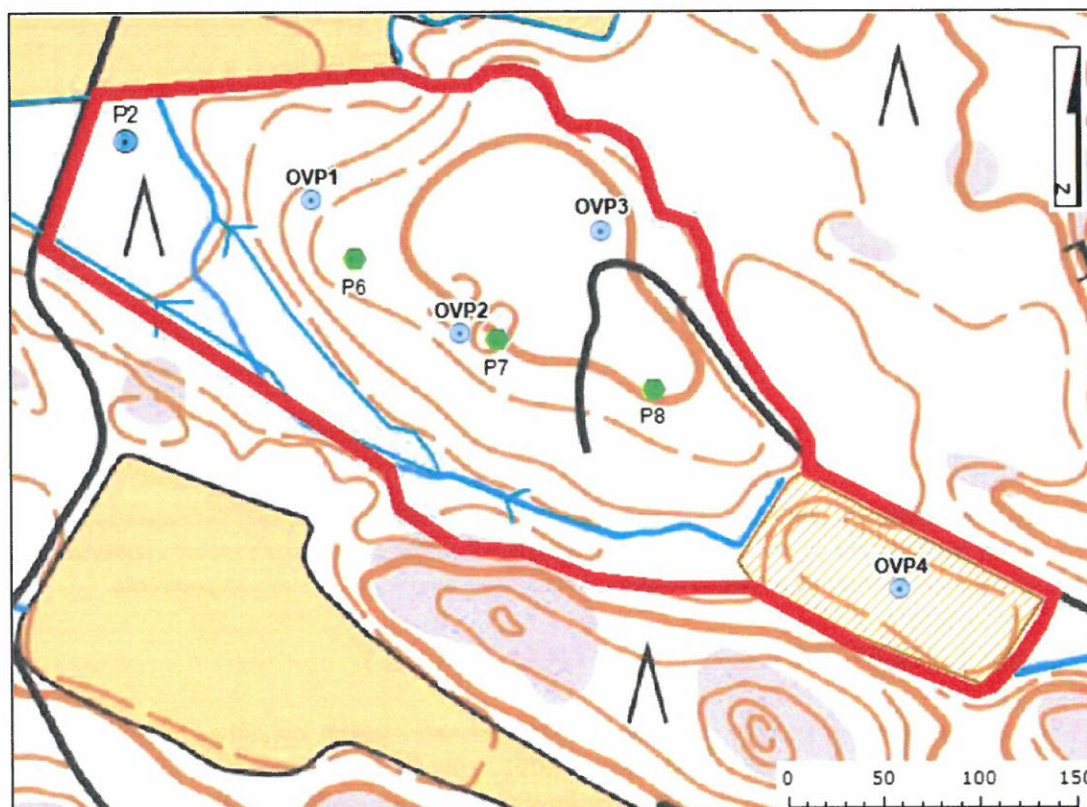
Mittausten perusteella kaatopaikan sekä lietealtaan jätetäytöissä muodostuu edelleen metaania ja hiilidioksidia. Tutkimusraportin perusteella kaatopaikan alueella tapahtuu edelleen orgaanisen aineksen hajoamista. Kaatopaikkakaasututkimusraportti on esitetty liitteessä 6. Alla olevassa taulukossa 1 on esitetty kaasumittauksen tulokset.

**Kuva 11.** Kaatopaikkakaasumittausten havaintopisteet helmikuussa 2020: P6-P8 ja OVP1-OVP4.

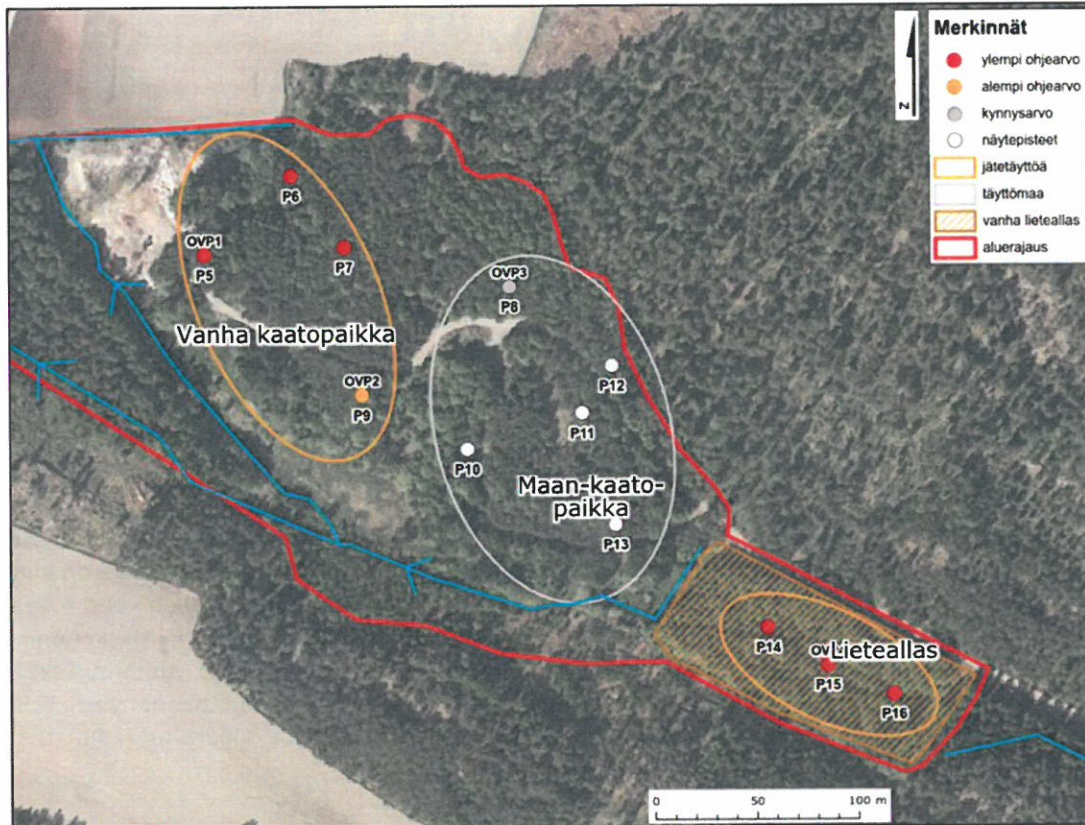
**Kuva 13.** Ilijärven kaatopaikka-alueen eri osa-alueet ja tutkimuspisteet sekä niistä todetut haitta-ainepitoisuustasot värikoodein.
