Rymättylän Kunnantupa

Rakennuksen ja tontin myynti 2017

RS¹⁵ Kuntoarvio

Rymättylän kunnantalo

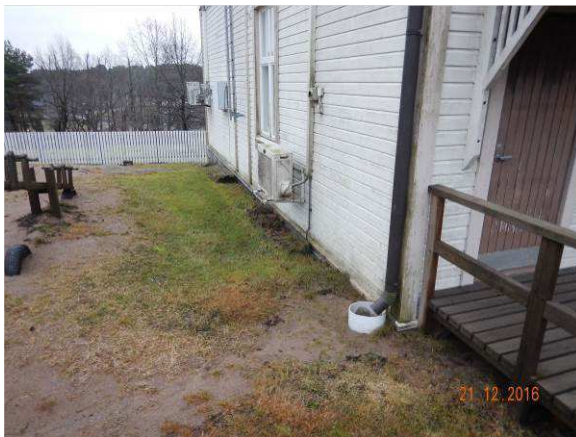
Pintavedet poistuvat pihalta kallistuksin rakennuksen vierustoilta pääosin pois päin rakennuksesta. Yläpihalla kallistuksenpuutetta havaittiin rakennuksen luoteispuolella, jossa kallistukset laskevat vierustoilla osittain rakennusta kohti. Rakennuksen pohjoispuolella on rakennuksen vierustalla kallistukset hieman puutteellisia, tällä kohdalla julkisivupinta on lähellä maanpintaa. Katolta syöksyputkista laskevat sadevedet ovat ohjattu pohjoispuolella sadevesikaivojen kautta umpi-putkistolla pois rakennuksen vierustalta, tarkempaa purkupaikkaa ei tiedetä. Rännivedet on muilla osilla ohjattu rakennuksen vierustalle, joka voi aiheuttaa ylimääräistä kosteusrasitusta perustus- ja alapohjarakenteille. Rakennuksen salaojituksista ei saatu tarkastuksella tietoa. Salaojitusta ei ole tiettävästi huollettu / tarkastettu.

Vierustan maanpinta tasaista pohjoispuolella.

=> Pohjoispuolen vierustan kallistuskorjauksiin ja salaojituksen tarkastukseen (mikäli niitä on asennettu) tulee varautua tarkastelujakson aikana.

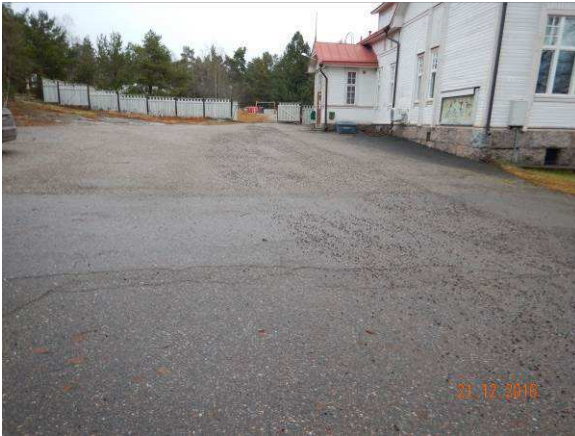
Liikennöidyt kulkutiet ja piha-alueet ovat asfaltoituja ja sorapintaisia. Pihan asfalttipinnoilla havaittiin halkeilua. Hiekkapiha on puistoaluetta, jossa kasvaa osittain nurmikko.

Halkeilua asfalttipinnalla.

=> Asfalttipintojen paikkauskorjaukseen tulee varautua tarkastelujaksolla.

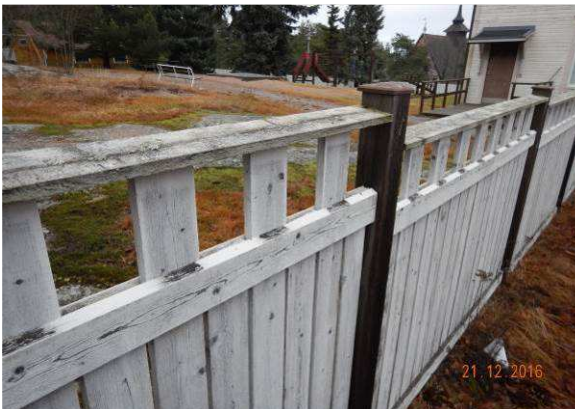
Piha-alueella on erillinen rakennus pohjoisreunalla, rakennusta ei tarkastettu tässä tarkastuksessa. Pihalla on puurakenteisia aitoja leikkipuiston rajaavana aitana. Puuaidassa havaittiin maalipintojen kulumaa. Rakennuksen itäpuolella on metallirakenteiset hätätien portaat, joissa havaittiin maalipintojen kulumaa ja ruostumaa sekä likaantumaa.

Puuaidassa maalipinnat kuluneet.

=> Puuaitojen huoltomaalaukseen ja metallirakenteisten hätätien portaiden pinnoituskorjaukseen tulee varautua tarkastelujakson aikana.

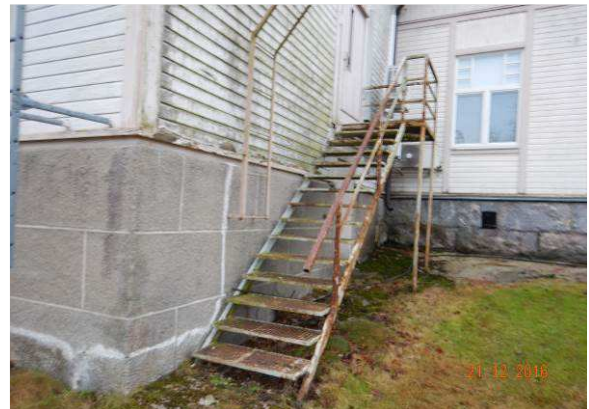
Metalliportaissa ruostumaa.

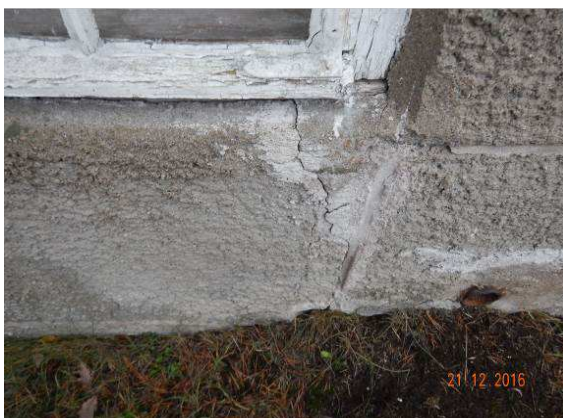
Rakennuksen perustukset ovat tehty kallion varaan. Näkyvät sokkelit ovat pääosin luonnonkiveä ja osittain kivirakenteisia rapattuja (laajennusosalla). Luonnonkivisokkelit ovat hyvässä kunnossa, pohjoiskulmalla sokkeli on kokonaan maan alla ja julkisivun puuverhous maata vasten. Kellarin laajennusosan sokkelissa havaittiin itäpuolella pieniä rapauksen vaurioita ja kosteuden aiheuttamia jälkiä.

Sokkelin halkeama.

=> Pohjoispuolen sokkelikorkeuden kasvattamiseen ja eteläpuolen rapatun sokkelipinnan vaurioiden korjaukseen tulee varautua tarkastelujakson aikana.

- Pohjoispuolella sokkelikorkeuden lisäys.
- Rapatun sokkelin korjaus vaurioituneilta osiltaan (itäpuoli).

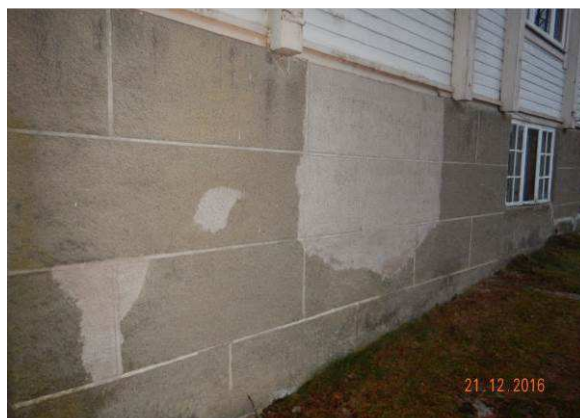
Rapatun sokkelin alareunassa kosteusjälkiä.

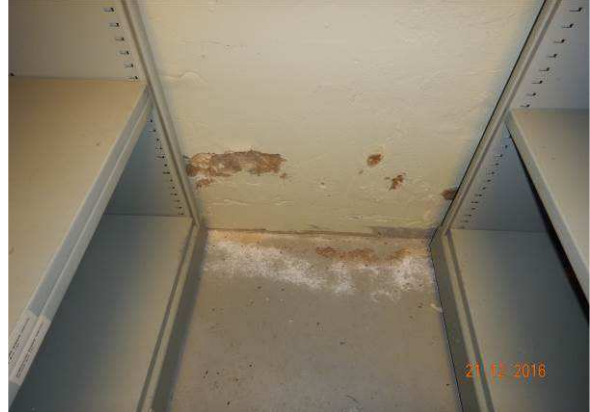
Rakennuksen alapohjat ovat maanvaraisia betonilaattoja kellarissa, betonilattioissa ja kellarin seinissä havaittiin arkistihuoneessa kohonnutta kosteutta pintakosteudentunnistimella. Alapohjat ovat pääosin puurakenteisia ns. rossipohjia, joissa on tuulettuva tila alapuolella. Tuulettuvassa rossipohjan tilassa on rakenteita korjattu asiallisesti, eikä tilassa havaittu puutteita ilmanlaadussa tai rakenteissa. Alapohjatilan tuuletus on järjestetty kivisokkelin tuuletusreistä.

Kosteusjälkiä arkistohuoneen lattiassa.

=> Arkistohuoneen kosteuden aiheuttamat pintamaalaukset suositellaan korjattavan rakenteiden kuivatuksen jälkeen. Kosteuden aiheuttajan kartoitus / tutkimus on suositeltavaa tehdä edeltävänä työnä, joka helpottaa korjausta.

- Arkistohuoneen kosteusvaurioiden tutkimus ja korjaus.

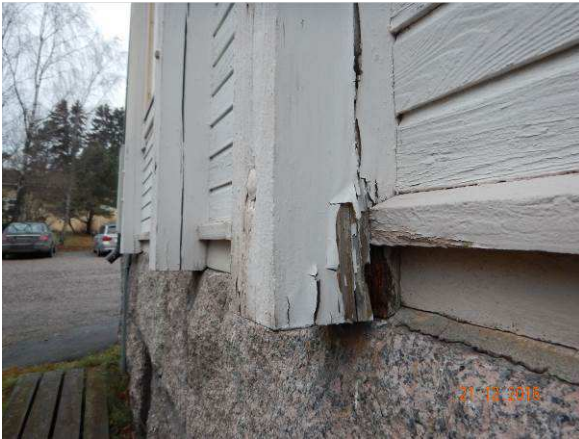
Julkisivut ovat paneeliverhottuja. Julkisivujen pinnoilla havaittiin maalipintojen kulumaa / hilseilyä, kosteusjälkiä. Julkisivun puuosilla havaittiin paikoin myös lahoa puuta seinien alaosissa.

Lahovaurio julkisivun puuosalla.

=> Julkisivujen huoltomaalaukseen ja lahojen puuosien korjaukseen tulee varautua tarkastelujakson aikana. Korjauksessa huomioidaan myös hirsirungon mahdolliset korjaukset tutkimuksen perusteella.

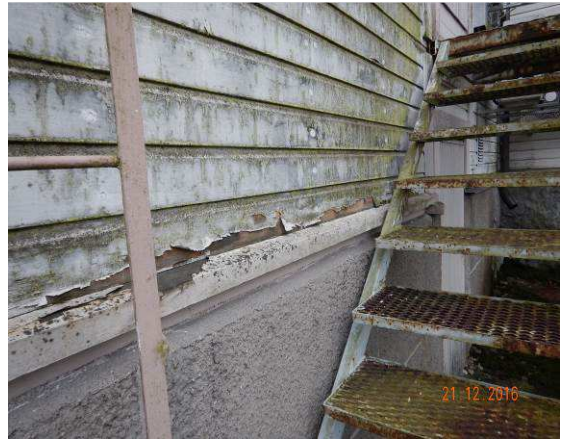
Maalipinnat hilseilee, likaantumaa.

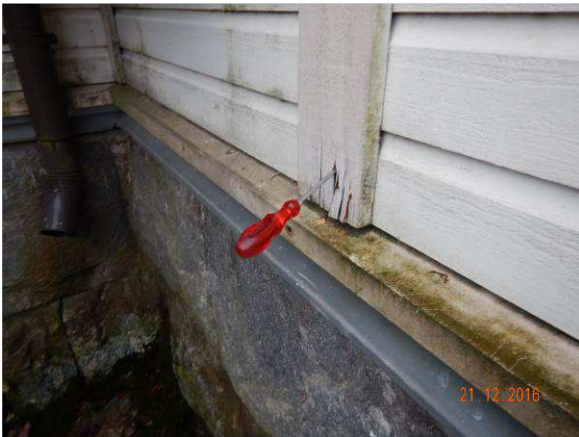
Lahoa puuosalla.

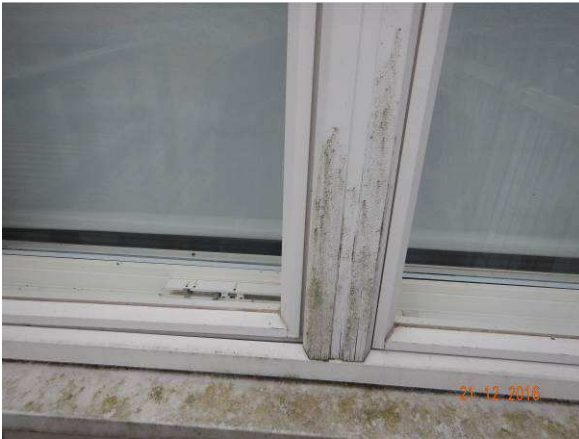
Uusitun puuikkunan ulkopinnalla kulumaa ja liikaantumaa.

=> Alkuperäisten ikkunoiden korjaukseen / uusimiseen ja uusittujen puuikkunoiden huoltomaalaukseen tulee varautua tarkastelujaksolla.

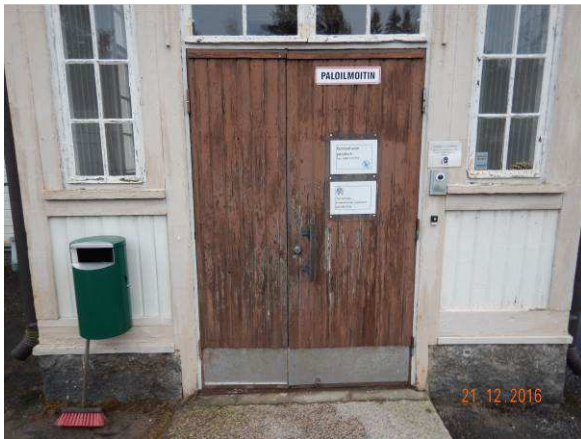
Rakennuksen ulko-ovet ovat puurakenteisia paneelioivia, ulko-ovissa havaittiin maalipintojen kulumaa / hilseilyä, kosteusjälkiä ja lahovaurioita.

Pääovessa pinnoitteen kulumaa.

=> Ulko-ovien uusimiseen tai korjaukseen ja huoltokäsittelyyn tulee varautua tarkastelujakson aikana.

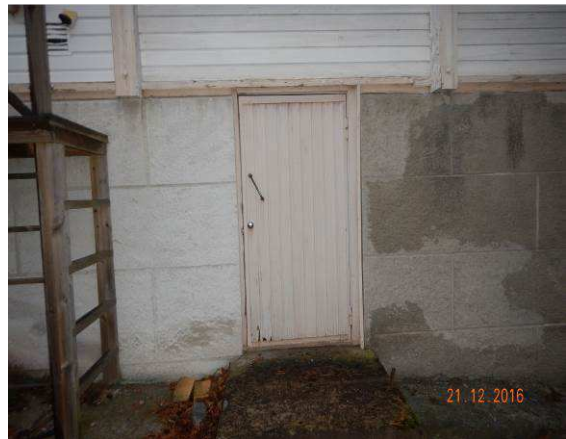
Puuovi maalipinnoiltaan kulunut.

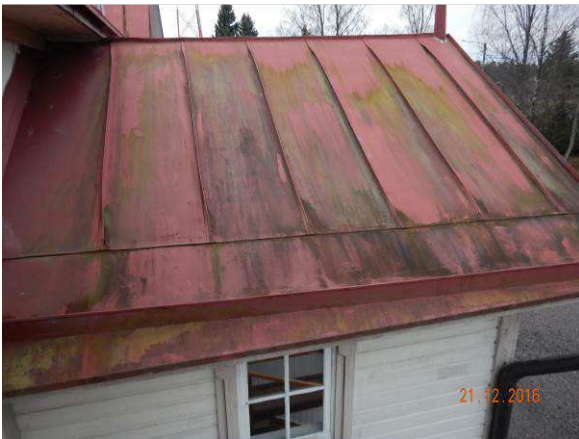
Likaantumaa peltikatolla.

=> Saumapeltikatteiden huoltomaalaukseen tulee varautua tarkastelujaksolla.

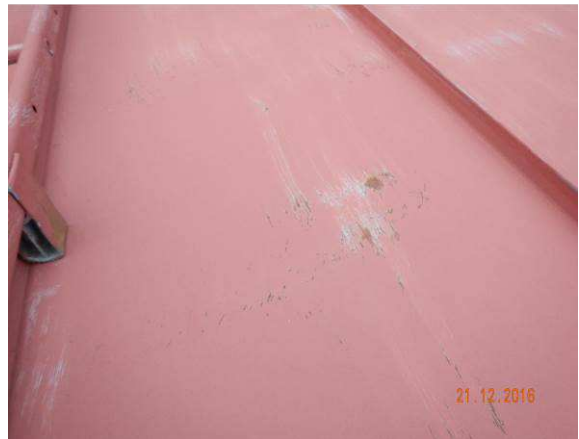
Ruostumaa peltipinnalla.

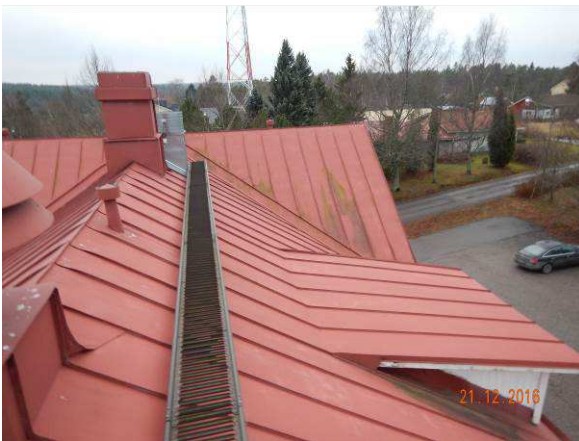
Likaantumaa peltikatolla.

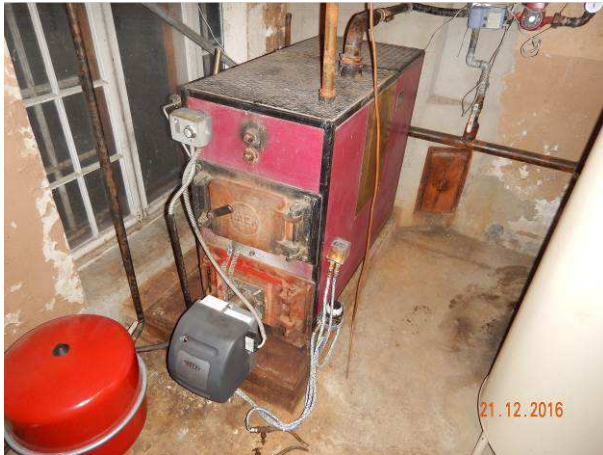
Kellarikerroksessa sijaitsevat lämmönjakohuone ja varastotiloja. Kellarin arkistohuoneen lattia ja seinäpinoilla oli kosteusvauriosta johtuvia vaurioita maalipinnoilla. Kosteusvaurioiden korjauskustannukset huomioitu kohdassa 4.2.2 Alapohja. Lämmönjakohuoneen lattian maalipinnat olivat kuluneita.

Lämmönjakuhuone.

=> Lämmönjakohuoneen betonilattian huoltomaalaukseen tulee varautua tarkastelujaksolla.

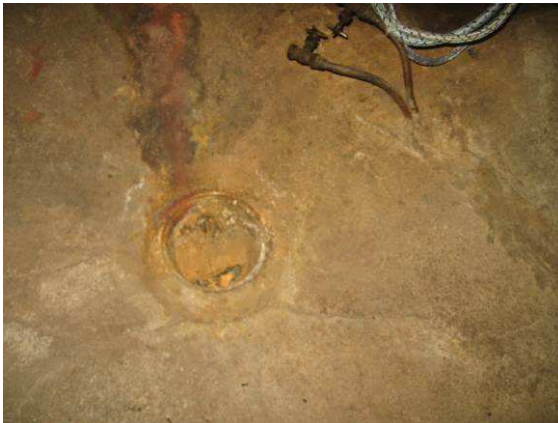
Jätevedet on johdettu kunnan / kaupungin vastaavaan verkostoon (lvi-asemapiirustusta ei ollut käytettävissä). Sadevedet on johdettu syöksytorvista maastoon. Rakennuksissa näkyvät viemäriputket ovat materiaaliltaan muovia. Huoltomiehen mukaan viemäreissä ei ole esiintynyt ongelmia. Kattilahuoneessa vanha lattiakaivo on rikki ja huonokuntoinen. Kattilahuoneen viemärointi tulee kunnostaa esim. oppopumpulla.

Kattilahuoneessa huonokuntoinen lattiakaivo
