**MAANTIEN 1896 (RÖÖLÄNTIE) VÄLILLÄ  
MAANTIE 1890 – RÖÖLÄN ENTINEN  
YHTEYSLAITURI SEKÄ MAANTIEHEN 1890  
KUULUVAN PYSÄKÖINTIALUEEN  
LAKKAAMINEN YLEISENÄ TIENÄ NAANTALIN  
RÖÖLÄSSÄ**

**Tiesuunnitelmaselostus**

**Turku 2018**

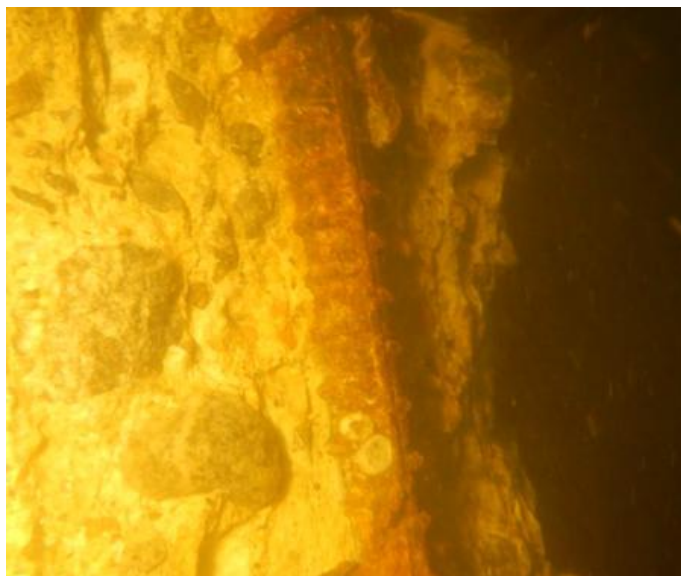
- noin 50 % paaluista on sellaisia, joissa esiintyy kannen alapinnasta noin -0,50 m syvyydelle (+0.00 tasosta) asti vähintään pääraudoituksen tasoon ulottuvaa pakkasrapautumista ja jonkinasteista raudituksen korroosiota
- noin 50 % paaluista on sellaisia, että niissä ei havaittu vakavia vaurioita
- kolmessa paalussa havaittiin, että vähintään yksi pääteräs on jo poikkiruostunut. Rannasta ja laiturin vasemmasta sivusta lukien kahdeksannen rivin kolmas paalu on pahiten vaurioitunut. Sen poikkileikkauksen läpimitta on rapautunut noin puoleen alkuperäisestä ja ainakin kaksi pääterästä on poikki ruostuneita.

- *mikään paaluista ei ole vielä murtunut, joten kansilaatan tuenta-periaate ei ole muuttunut. Tällainen riski on kuitenkin olemassa. Paalun murtumisen vaikutusta ei ole voitu arvioida, koska kansilaatan raudituspiirustusta ei ole ollut tarkasteltavana. Mikäli yksi paalupari murtuisi, tästä todennäköisesti seuraisi kansilaatan alapinnan lievä halkeaminen ja taipuminen; riippuen luonnollisesti laiturin kuormituksesta. Paaluparin murtuminen aiheuttaisi sen viereisten paaluparien kuormituksen kasvun. Mikäli viereisten paaluparien kantavuus ei riittäisi, laituri voisi sortua.*

Kuva 10. Betoni lohjennut, pääteräksiä näkyvissä.

- laiturin (28 kpl) ja keulaporttipaikan (6 kpl) paalujen manttelointi
- pientä pintaremonttia, puuverhousta ym.

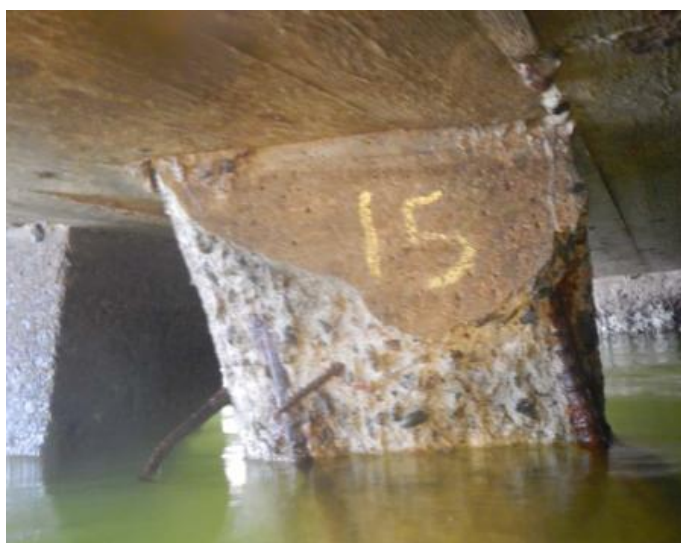
Kuva 11. Betoni lohjennut, pääteräksiä näkyvissä.

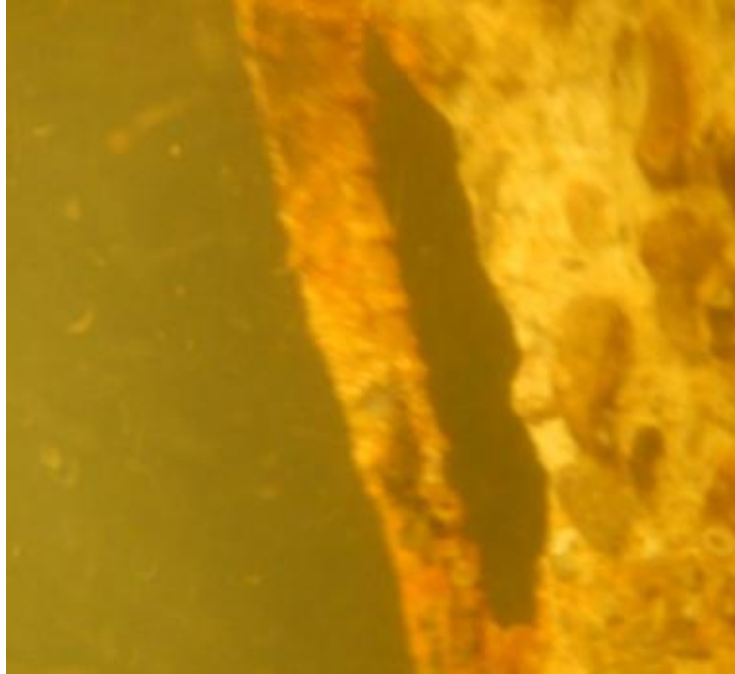
*Kuva 12. Betoni lohjennut, pääteräksiä näkyvissä.*

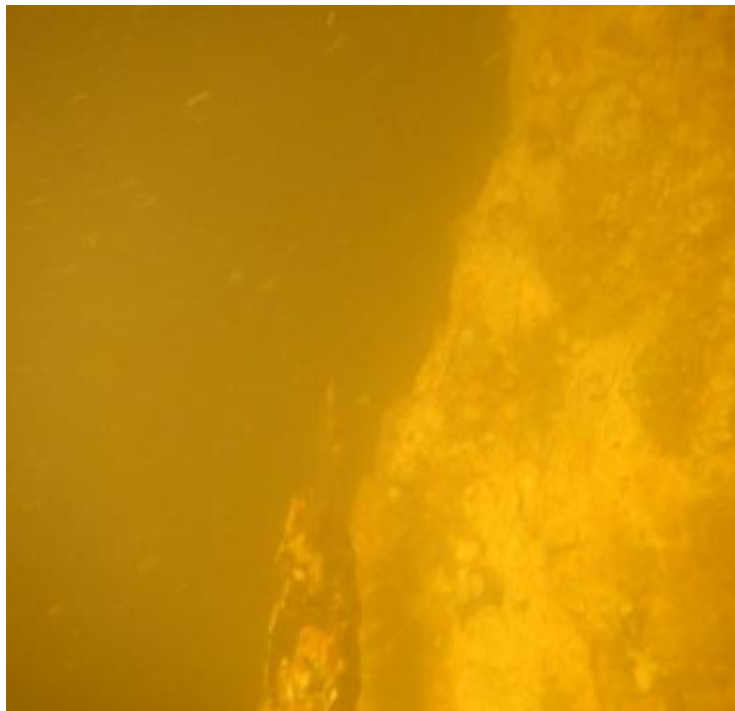
*Kuva 13. Betoni rapautunut joka sivulta, pääteräksiä on poikki.*

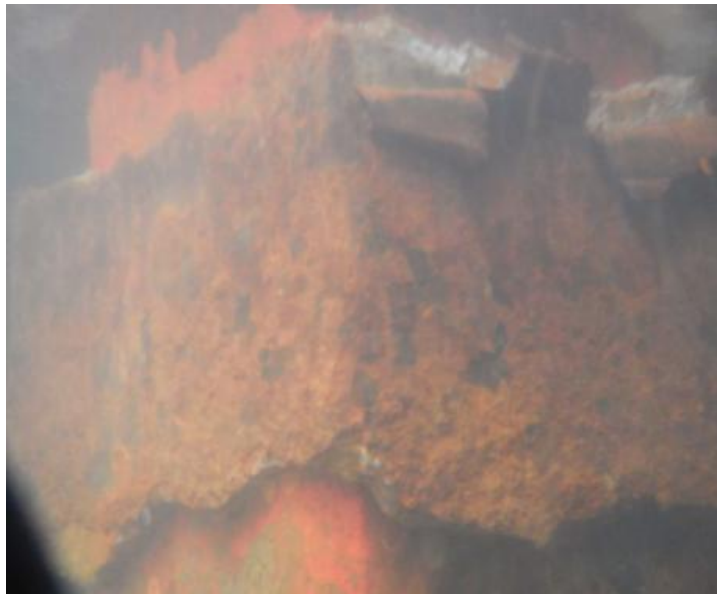
- keulaporttielementin taustalla sijaitseva luiskaelementti on painunut tuella 1, v
- keulaporttielementin etureunan pääkannattajapalkin alapinnassa on merkittäviä teräskorroosiojälkiä

Kuva 14. Putkipaalujen yläosassa olleet manttelit lähes syöpyneet pois.

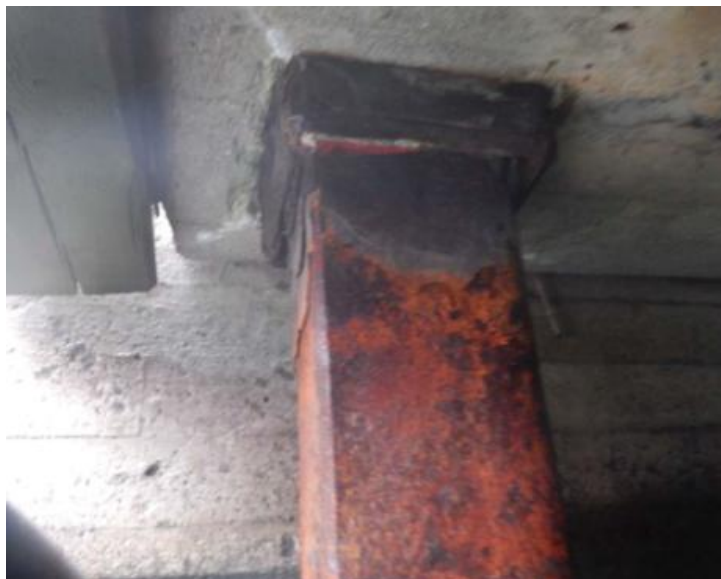
Kuva 15. Keulaportin paalut ovat ehjiä. Paalujen pinnassa alkanut korroosio.

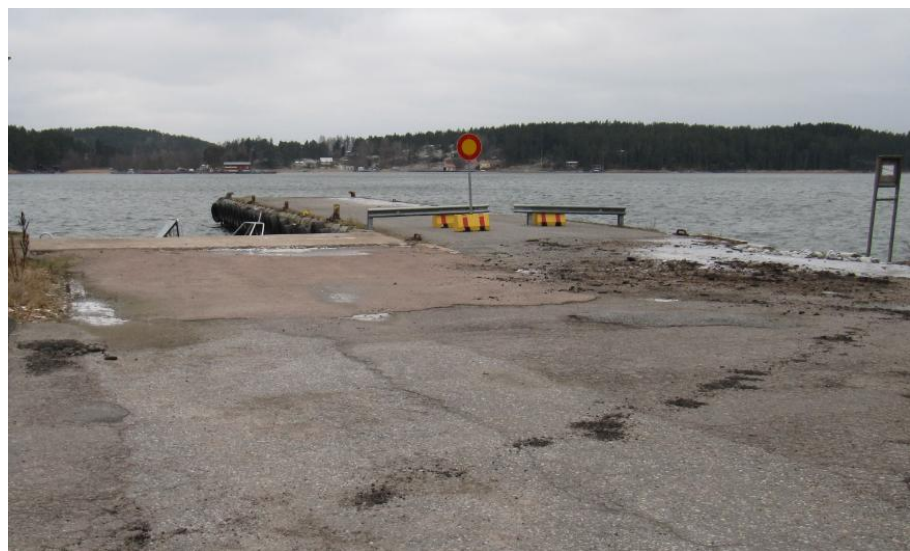
Laiturille on asetettu tarkastuksen jälkeen ajoneuvolla ajokielto ja betoniporsaat, koska laiturin on nykyisessä kunnossaan vaarallinen kaikelle ajoneuvoliikenteelle.

Kuva 16. Laiturille asetettu ajokieltomerkki ja betoniporsaat.
