Muistutukset Ruonan yhdystien välillä Aurinkotie-Rautakatu, Ripikujan lounaisosan ja Kõlitien ja Kõlikujan sekä Aurinkotien keskiaiheen katusuunnitelmaan.

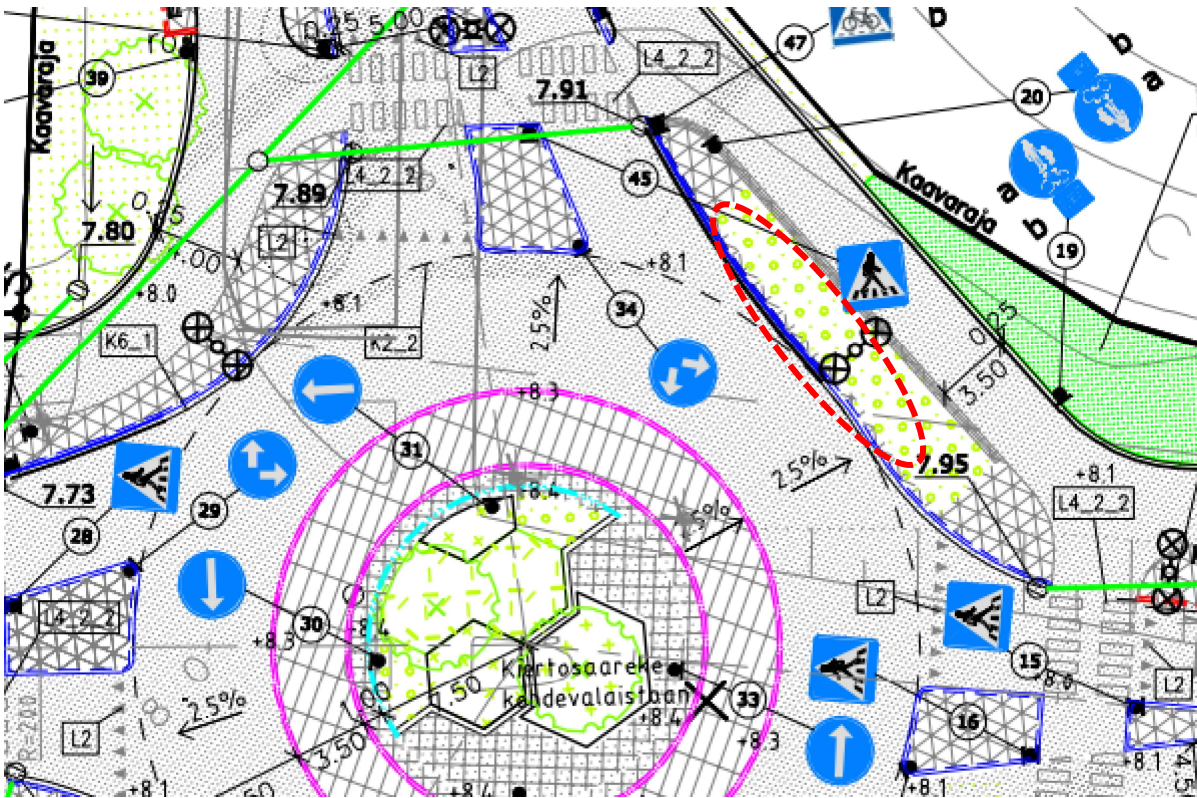
Kuva 1. Muistutukseen yksi liittyvä alue

Muistutus 1: Näkymäalueet kierto liittymän sekä jk+pp väylän kulkijoiden välillä ovat vaaralliset, koska suunniteltu kasvillisuus estää autoilijoita näkemästä muita liikkuja kierto liittymän alueella. Ruonan yhdystien suunnasta autoilijan näkymäalue ei ole myöskään väistämisiivalta riittävä Ripikadun suojatielle. Myös valittu tielinjaus tekee kevyen liikenteen ennakoimisen hankalaksi, koska suojatietä lähestyessä pyöräilijän täytyy tehdä melko jyrkkä käänös. Kevyen liikenteen turvallisuuden takaamiseksi Ripikadun suojatien järjestelyitä voisi vahvistaa esim. korotuksella tai hidasteella sekä kasvillisuuden poistaa katusuunnitelmasta.

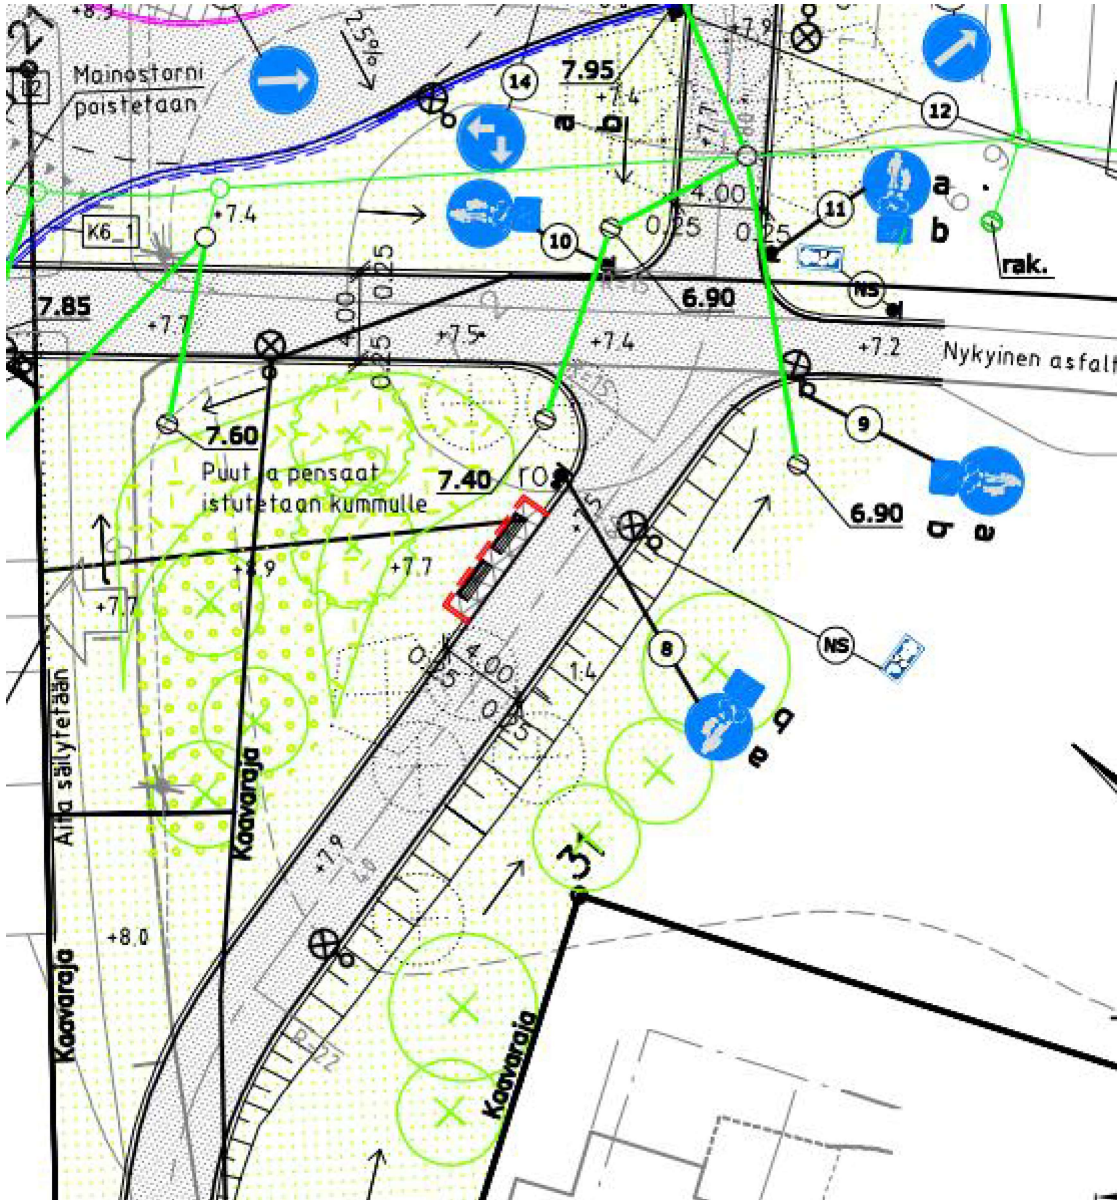
Kuva 2. Kommenttiin 2 liittyvä alue.

Yhdistettyjen jalankulku ja pyöräteiden risteyksessä näkymäalue on riittämätön risteävien kevyen liikenteen väylien osalta ja kasvillisuus sekä lisäksi maan muotoilu heikentää sitä entisestään. Myös risteuksen linjaus voisi olla parempi, koska väylät eivät luo kohtisuoraa risteystä. Tässä kohtaa kevyen liikenteen väistämisvelvollisuus olisi myös hyvä osoittaa liikennemerkkein ja tehdä Ruonan yhdistyksiensuuntainen liikenne etuajo-oikeudelliseksi. Nykyinen pyöräilyn luontevin reitti Turun suuntaan kulkee tällä puolen Ruonan yhdistytietä, joten sen sujuvuutta tulisi tukea.

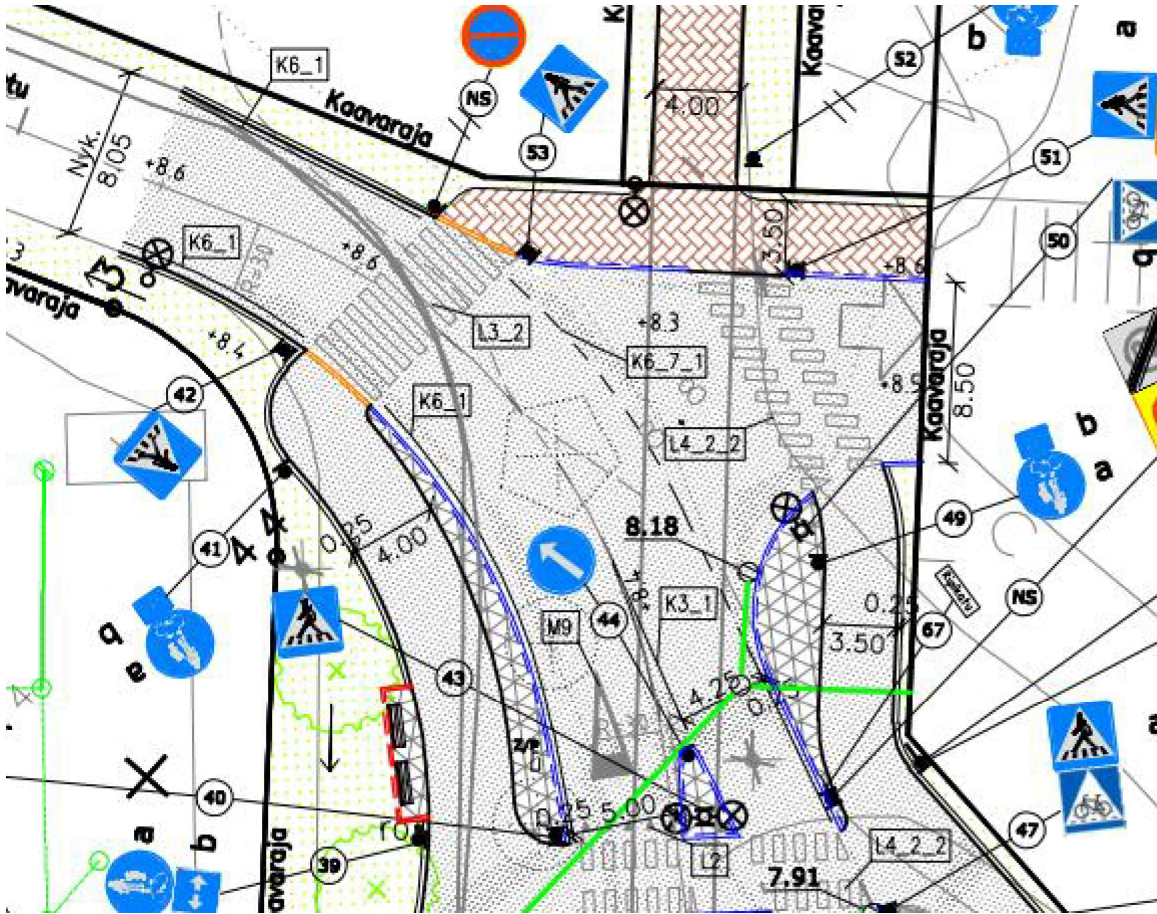
Kuva 3. Muistutukseen 4 liittyvä kuva

Ripikadun suojiatelle lähestyminen jk+pp kautta todella jyrkkä. Tässä suojiatessa on myös muihin suunnittelualueen suojiateihin poiketen reunakivet, jotka tulisi poistaa.
