## Ringbomin huvila, valokuvia

*kuvat Naantalin museo ja Jouko Leino*

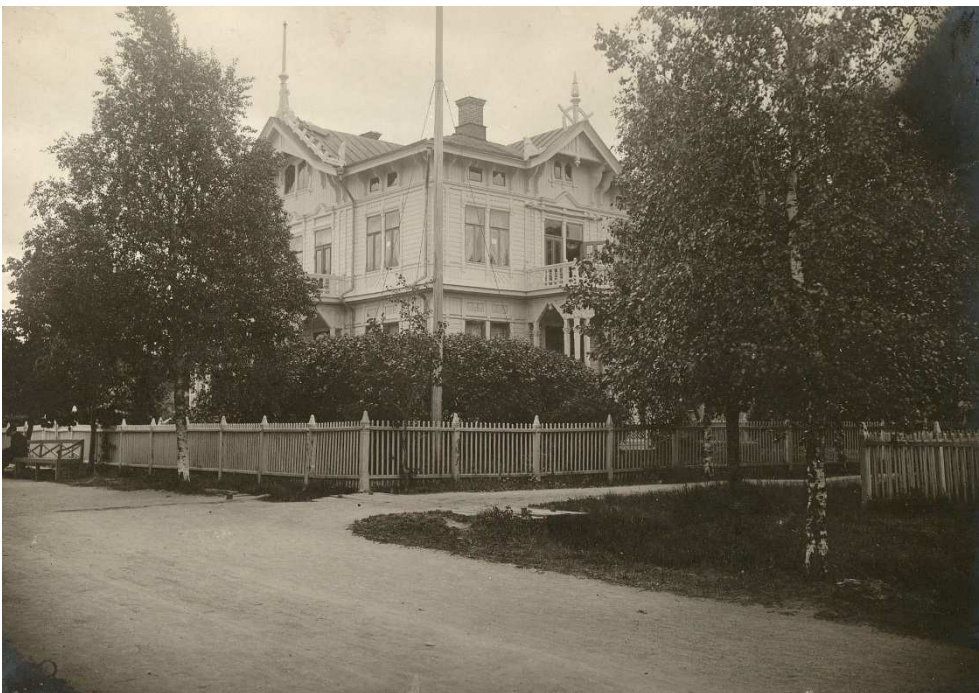
*Ringbomin huvila vuodelta 1911. Kuvassa ikkunapuitteet ovat tummat ja aita jugend-tyylinen.*

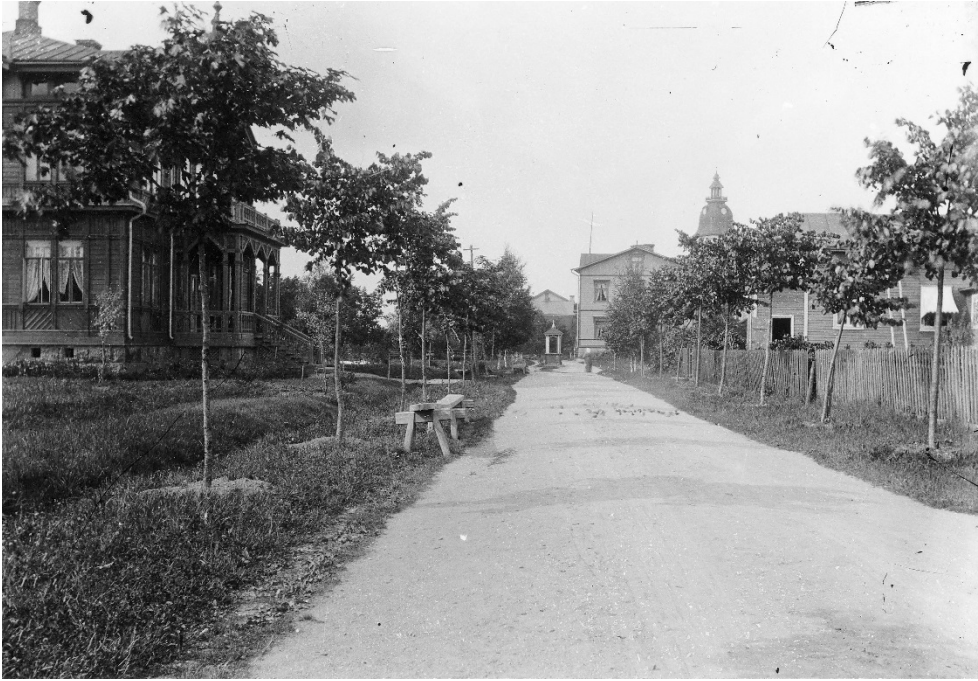
*Ringbomin huvila Kaivokadulta rannan suuntaan vuodelta 1935. Huvila on tummahko. Kyseinen väritys ei löydy julkisivuvuorauksen maalikerroksista.*

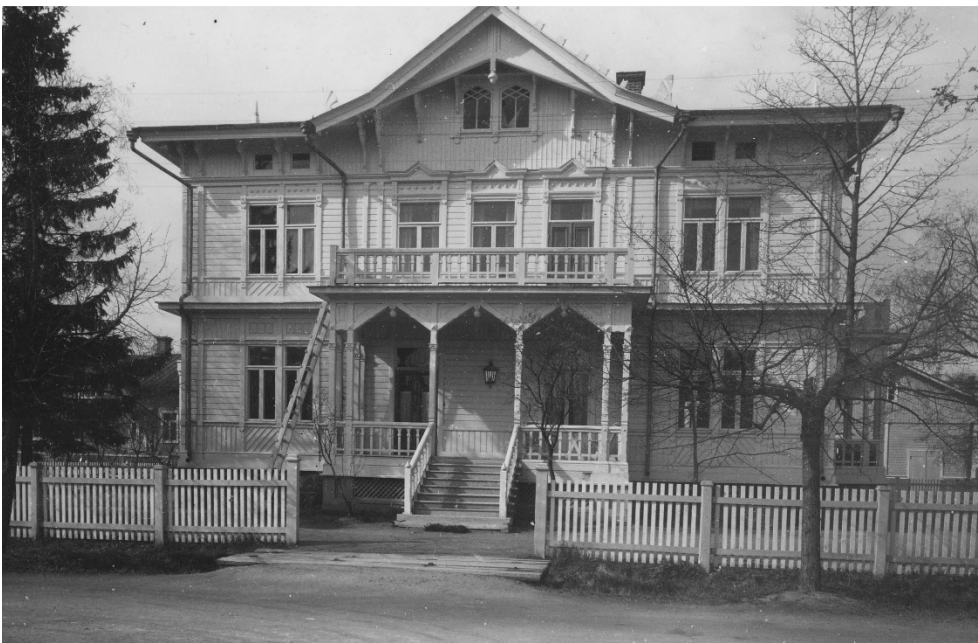
*Valokuva 1930-luvulta. Rakennus on vaalea, myös ikkunanpuitteet ovat vaaleat. Vesikaton koristeaiheet ovat kuvassa vielä olemassa.*

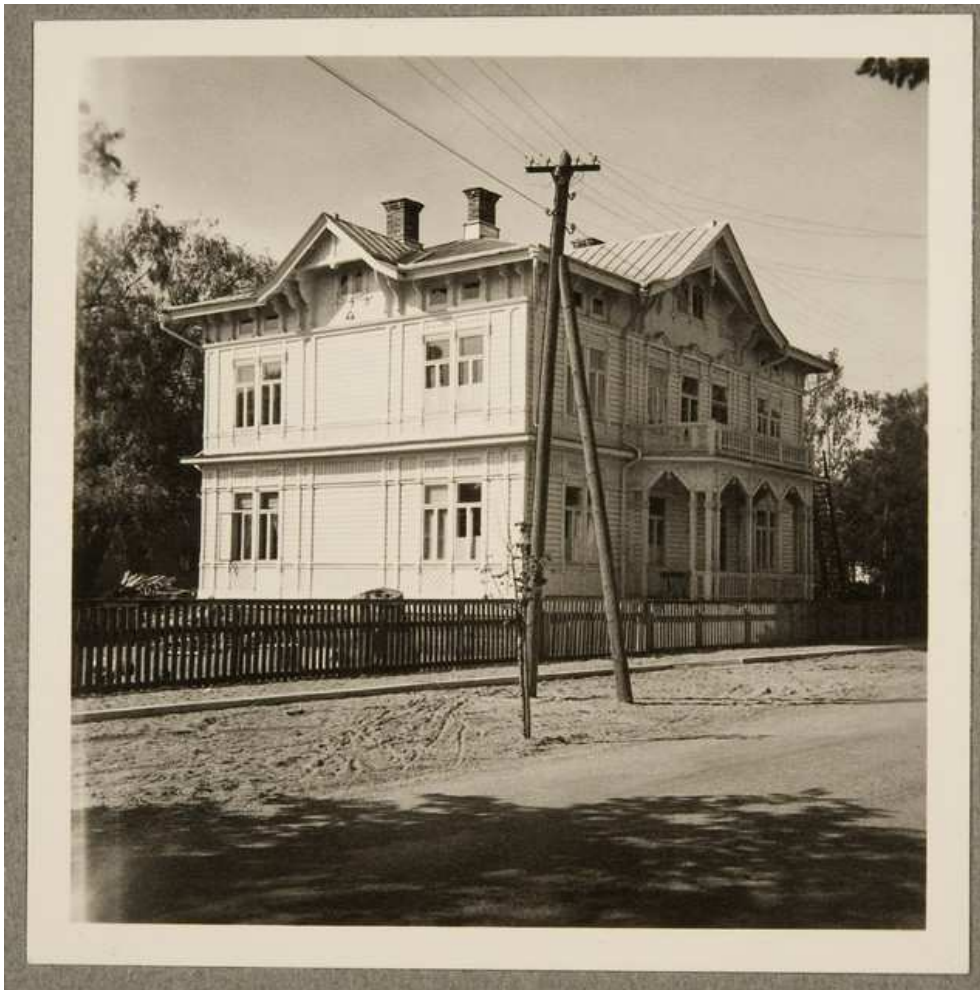
*Valokuva 1950-luku. Kaivokadun jalkakäytävä on toteutettu. Vesikaton koristeaiheet ovat purettu.*

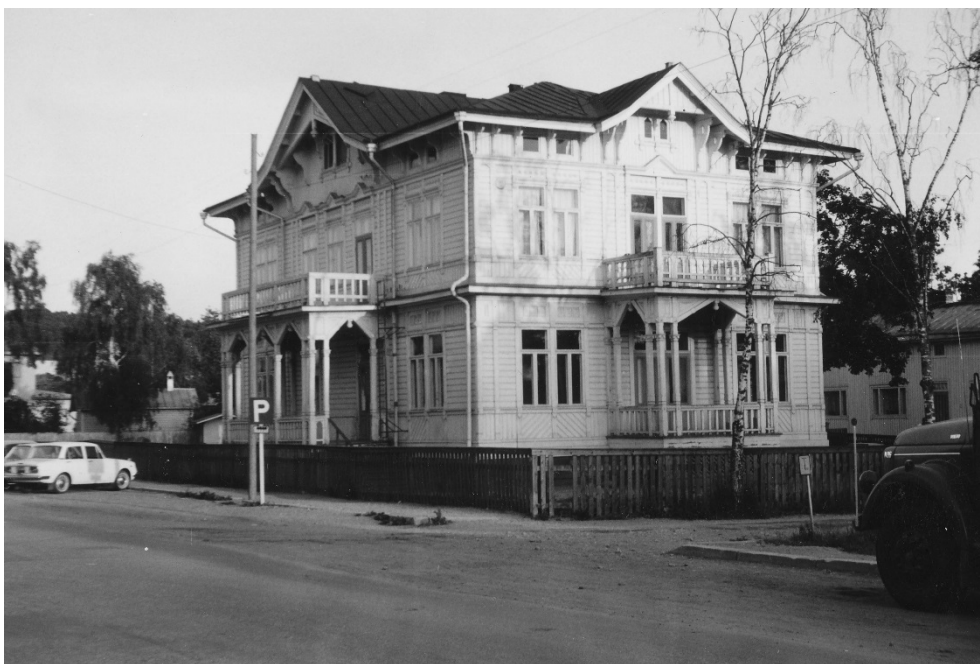
*Valokuva vuodelta 1968. Rakennus edelleen lähes yksivärisen vaalea. Vesikatto on maalattu tummaksi.*

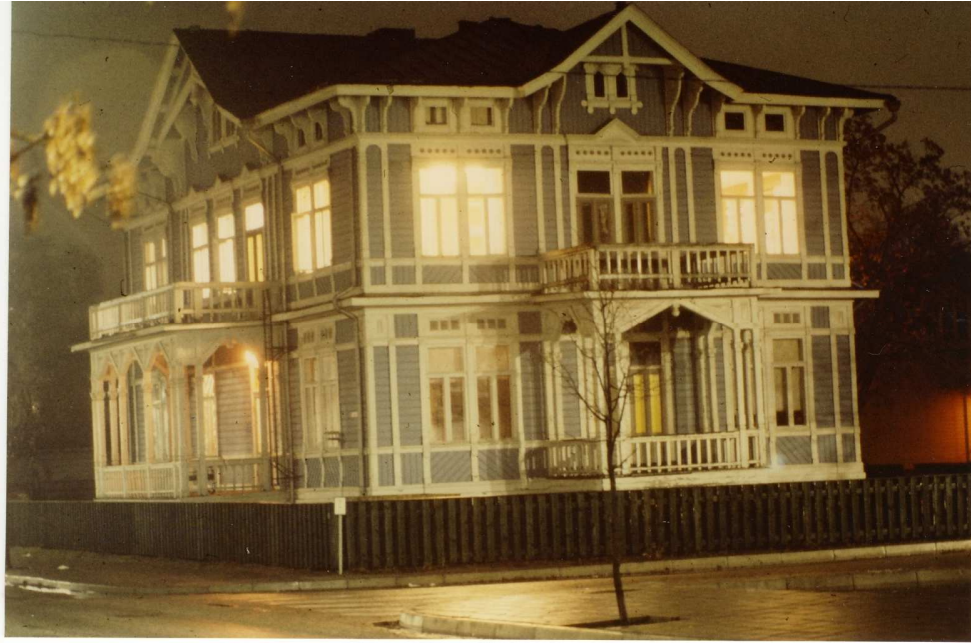
*Valokuva vuodelta 1976. Huvila on saanut sinisen värityksen.*

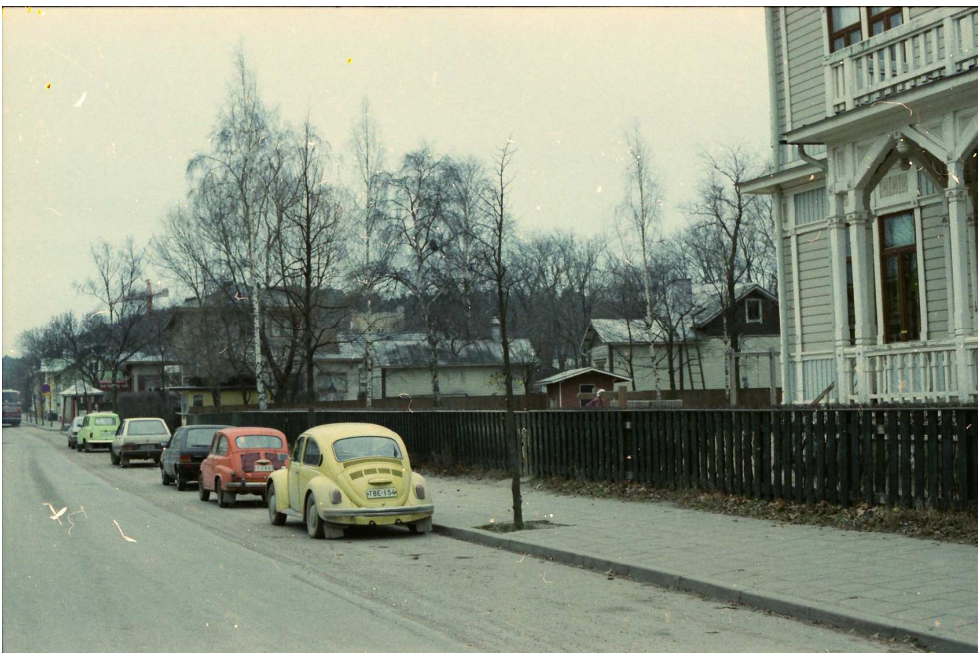
*Valokuva 1980-luvulta. Pystypaneelientät ovat vaalean siniset ja Vaakapanelointi vaalean harmaa.*

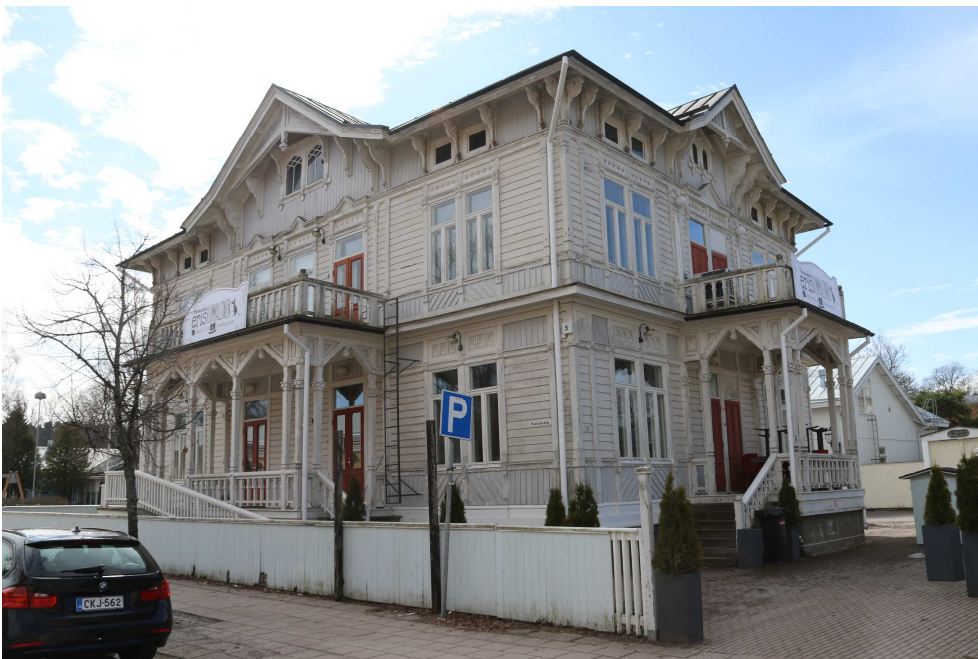
*Valokuva vuodelta 2018. Huvilan värit on harmaan valkoinen.*

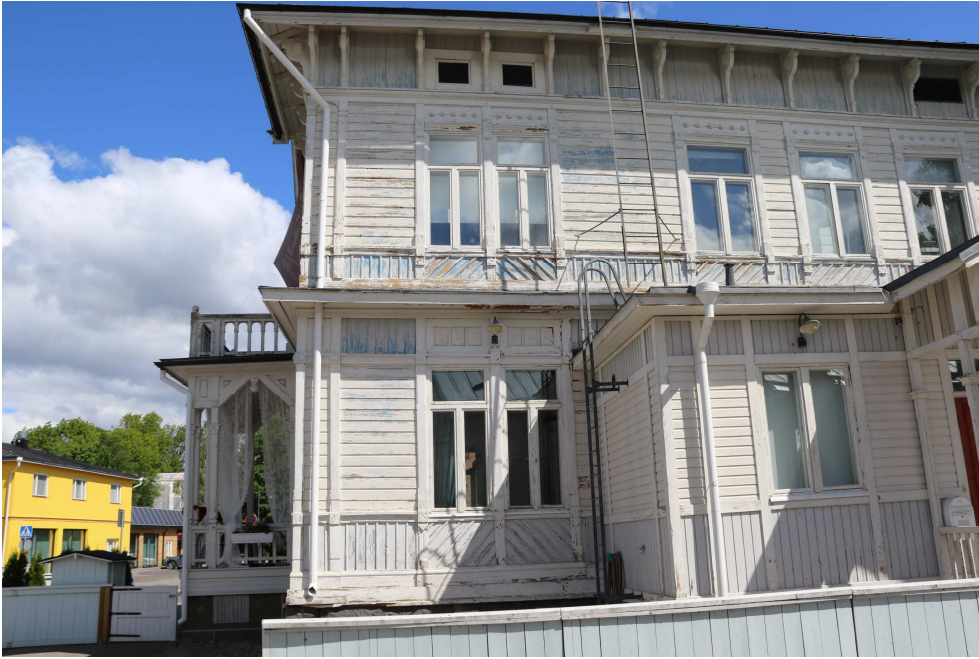
*Valokuva vuodelta 2018. Julkisivut on pesty ennen maalausurakkaa. Siniset värisävyt ovat tulleet näkyville.*
