AK-367 RYMÄTTYLÄNTIEN ETELÄPUOLISEN ASUNTOALUEEN JA LUONNONMAAN PERHETALON ASEMAKAAVA, OSA II

Selvitys Ylitien rakennetusta ympäristöstä

Kohderaportit:

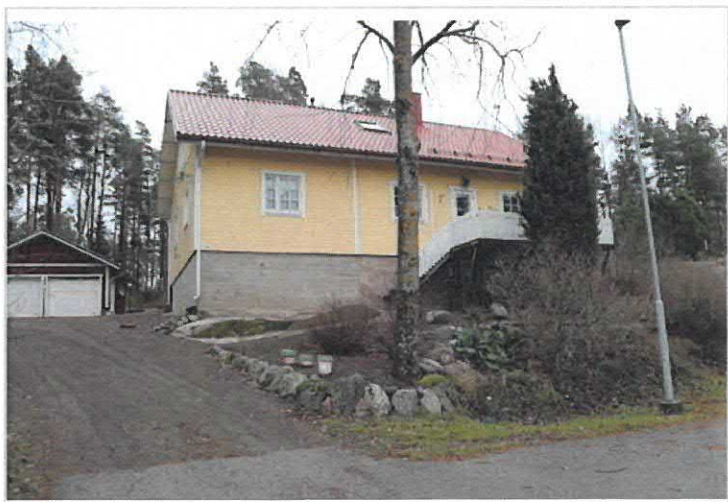
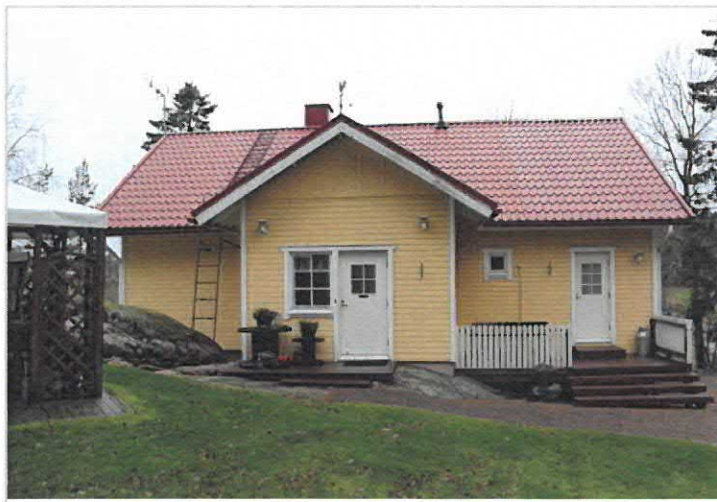
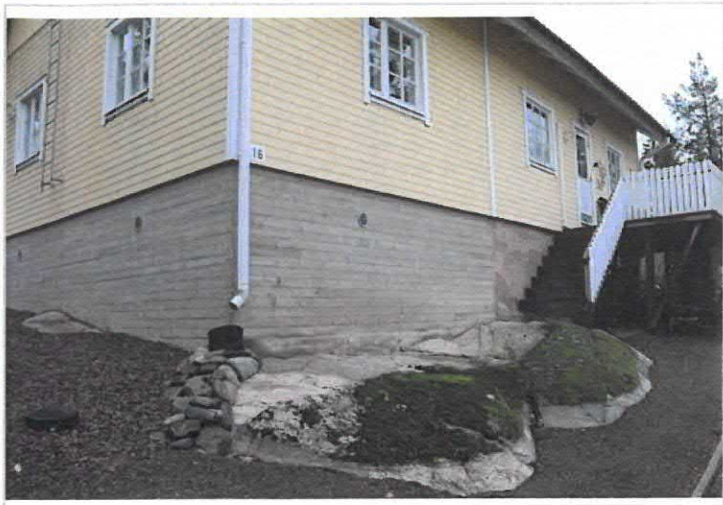
1 Asuinrakennus

Rakennustyyppi Asuinrakennus

Rakennusvuosi 1956

Perustus Betoni

Runko Ranko

Vuoraus Vaihteleva ponttilauta

Kate Pelti - profiloitu

Kunto Hyvä

Alkuperäinen rakennus on jälleenrakennuskauden mukainen puolitoistakerroksinen asuinrakennus. Rakennus on perustettu Ylitien suuntaan (länteen) viettävälle kalliolle. Rakennusta on laajennettu pituussuuntaan n. 5m v. 2000. Samalla alkuperäinen kuisti on purettu ja tilalle on rakennettu kookkaampi kuisti. Laajennussuunnitelman mukaisesti rakennuksen länsisivulle on rakennettu terassi. Lisäksi laajennustyön yhteydessä ikkunat, ovet, julkisivulaudoitus ja vesikate on vaihdettu.

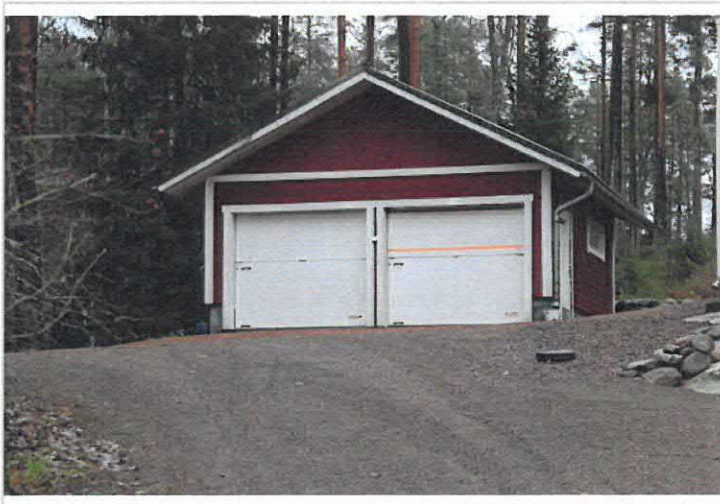
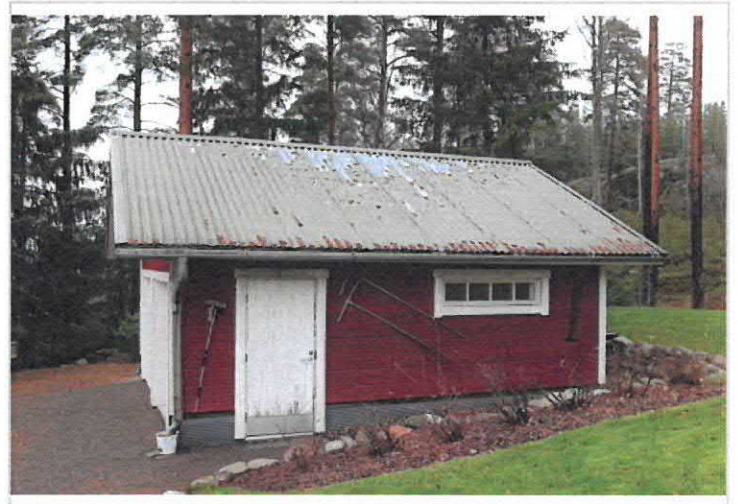
2 Autotalli

Rakennustyyppi Autotalli

Rakennusvuosi 1956

Perustus Betoni

Runko Ranko

Vuoraus Vaihteleva ponttilauta

Kate Pelti - profiloitu

Kunto Hyvä

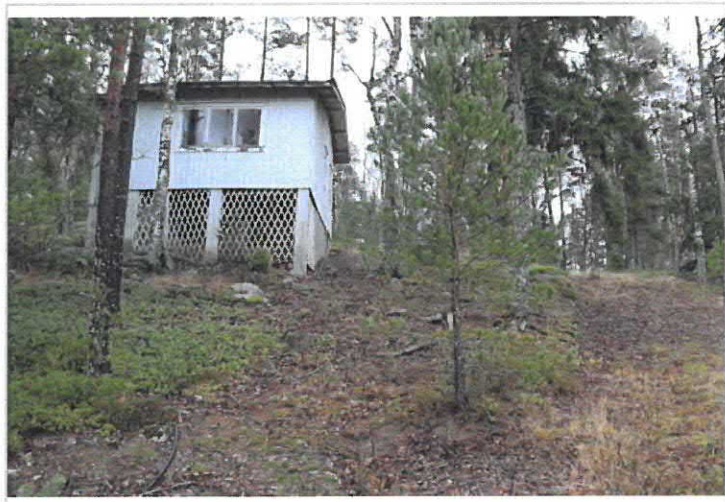
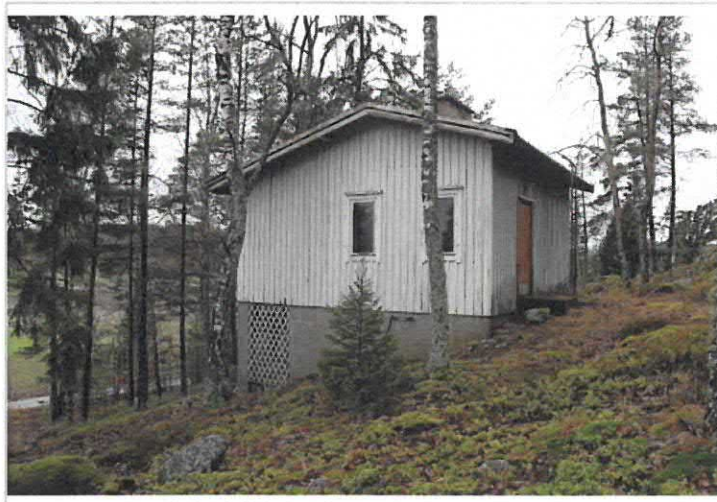
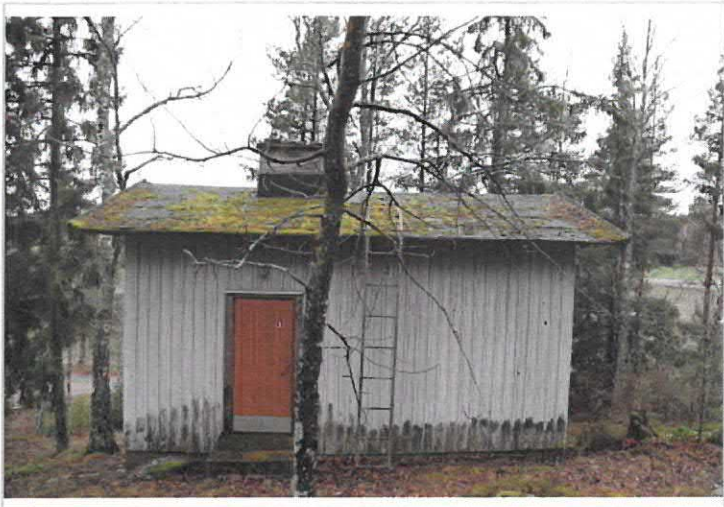
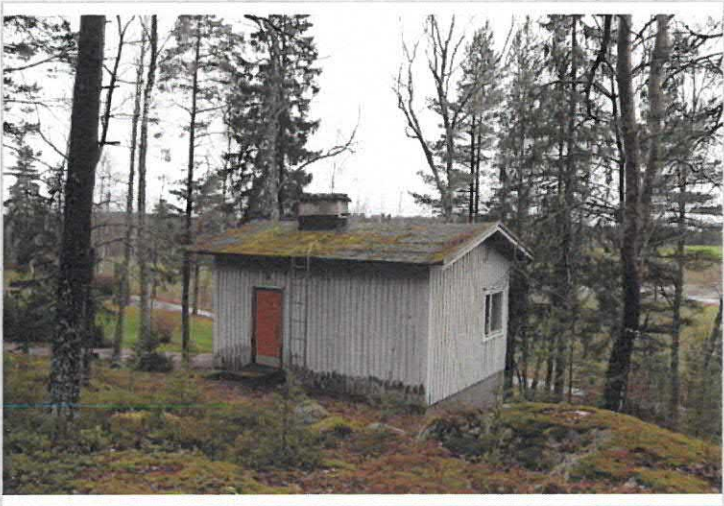
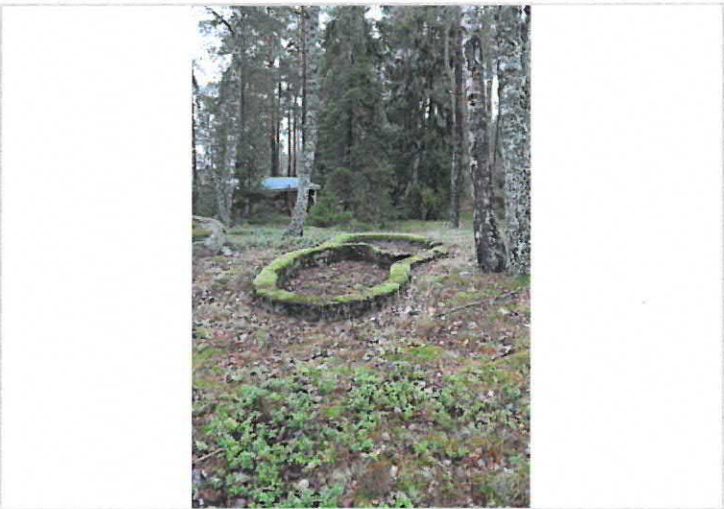
Rakennusvuosi	1958
	1958
Alkuperäinen käyttö	Asumisen oheistoiminnot
Nykykäyttö	Asumisen oheistoiminnot
Kerroslukumäärä	1
Perustus	Betoni
Runko	Ranko
Vuoraus	Pystylauta, peiterimoitettu
Ulkoväri	Vaalea harmaa
Katto	Satula
Kate	Huopa
Kunto	Kohtalainen

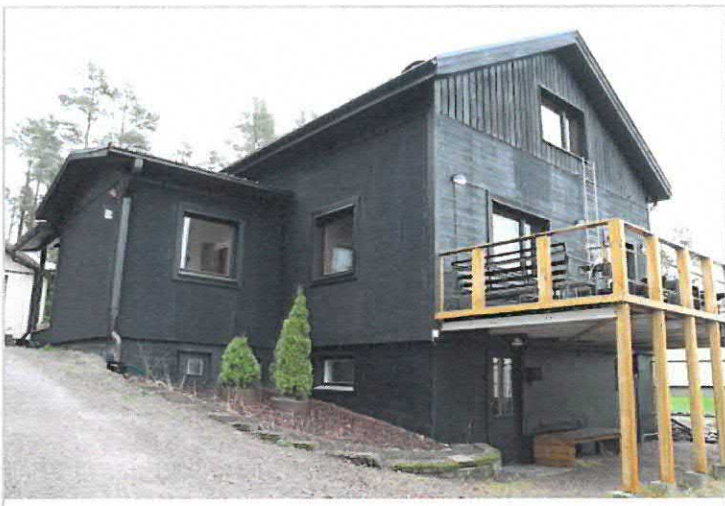
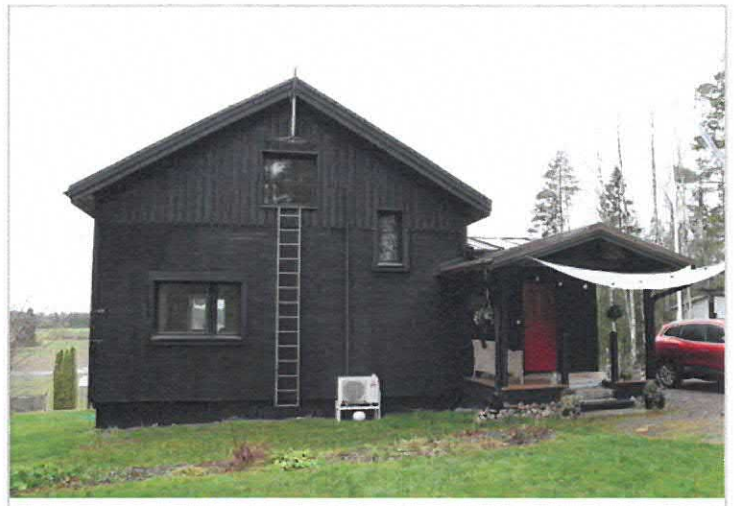
1 Asuinrakennus

Rakennustyyppi Asuinrakennus

Rakennusvuosi 1954

Perustus Betoni

Runko Ranko

Vuoraus Mineritti

Kate Pelti - pinnoitettu

Kunto Hyvä

Asuinrakennus on rakennettu vuonna 1954 ja se on jälleenrakennuskauden mukainen puolitoistakerroksinen asuinrakennus kellarikerroksella. Julkisivu on noin 1980-luvulla pinnoitettu Minerit levyllä. Myös ikkunat on vaihdettu. 2010 - 2020 -luvulla Minerit levyn pintasora on hiottu pois ja levy on maalattu mustaksi. Myös kellarikerroksen ulkoseinät on päällystetty mustaksi maalatulla rakennuslevyllä. Rakennuksen länsipäätyn on rakennettu kookas lasikaiteellinen terassi.

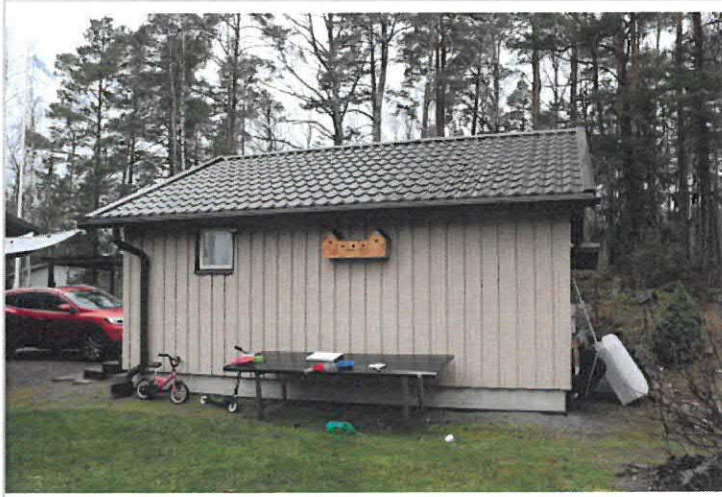
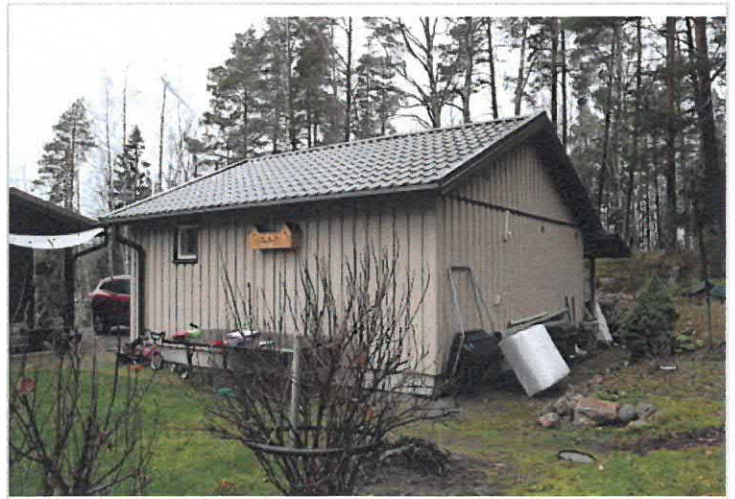
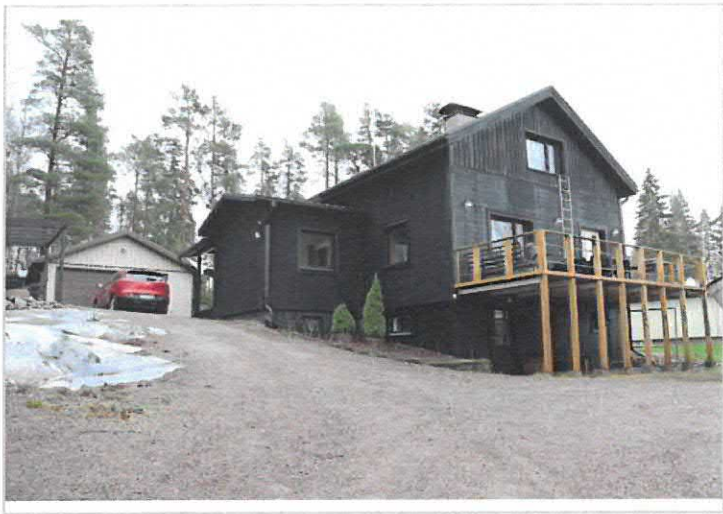
2 Autotalli
Sahlström Mika

Rakennustyyppi Autotalli

Rakennusvuosi 2009

Perustus Betoni

Runko Ranko

Vuoraus Lomalauta

Kate Pelti - profiloitu

Kunto Hyvä

Rakennushistoria Vanha autotalli on purettu

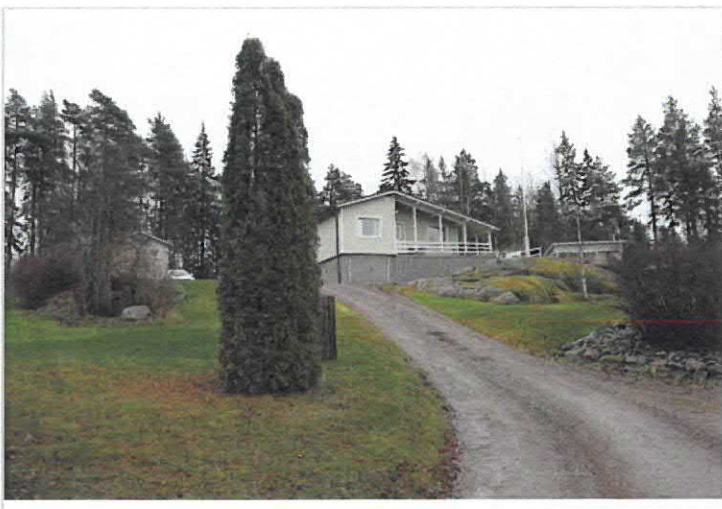
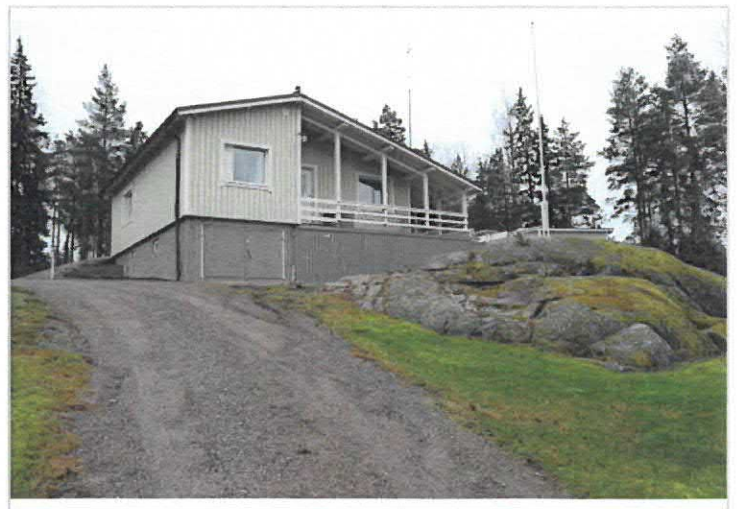
1 Asuinrakennus

Rakennustyyppi Asuinrakennus

Rakennusvuosi 1961

Kuistin laajennus 13m²

Perustus Betoni

Runko Ranko

Vuoraus Pystylauta, pontattu

Kate Pelti - profiloitu

Kunto Hyvä

Rakennushistoria Asuinrakennus sovitettu avokallioiden väliin rinteeseen yläosaan ja se on säilynyt lähes alkuperäisessä asussaan. Ulkoseinät on lisälämmöneristetty ja ikkunat sekä ulko-ovet on vaihdettu uusiin. Rakennuksen terassi on säilyttänyt alkuperäisen muotokielensä. Se on suunniteltu snissimäisesti rakennusmassaan ja avautuu yläosaltaan vesikattoon saakka. Vesikaton sekä terassin pilari-, palkki- ja kattorakenteet ovat alkuperäiset.

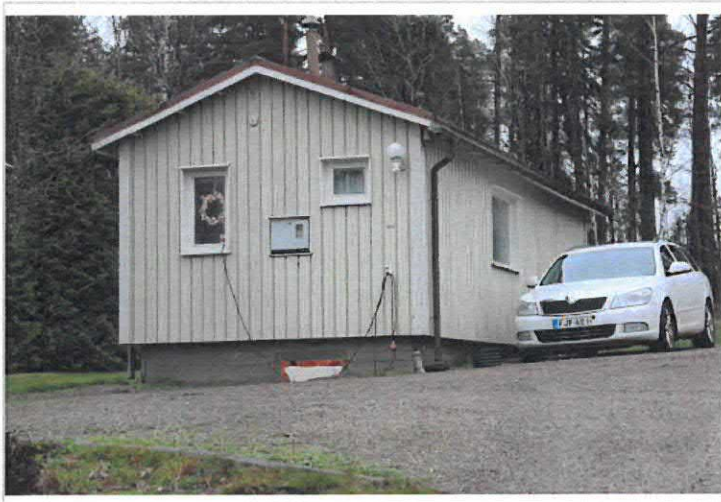
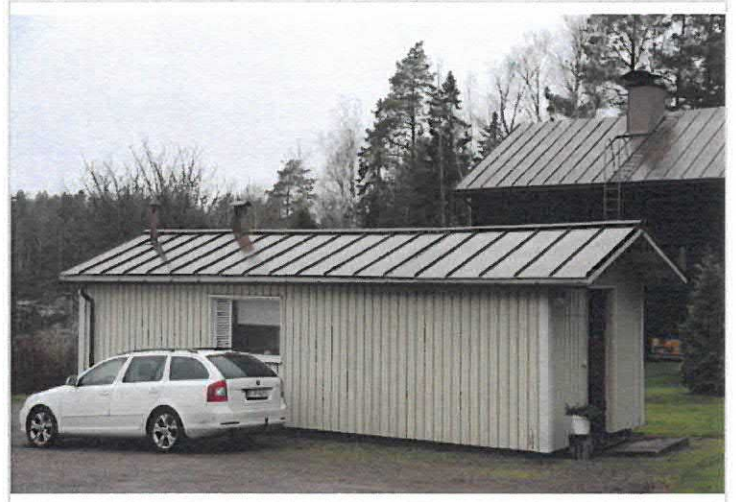
2 Talousrakennus

Rakennustyyppi Talousrakennus

Rakennusvuosi 1959

Perustus Betoni

Runko Ranko

Vuoraus Pystylauta, peiterimoitettu

Kate Pelti - saumattu

Kunto Hyvä

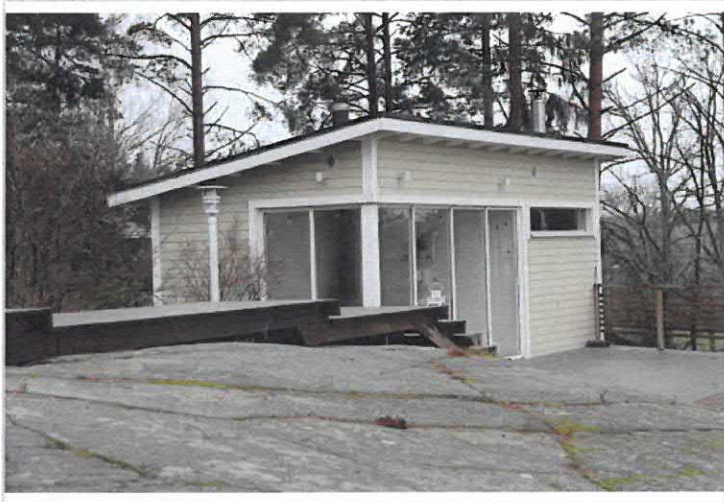
3 Sauna

Rakennustyyppi Sauna

Rakennusvuosi 2017

Perustus Betoni

Runko Ranko

Vuoraus Vaakalauta, pontattu

Kate Pelti - profiloitu

Kunto Hyvä

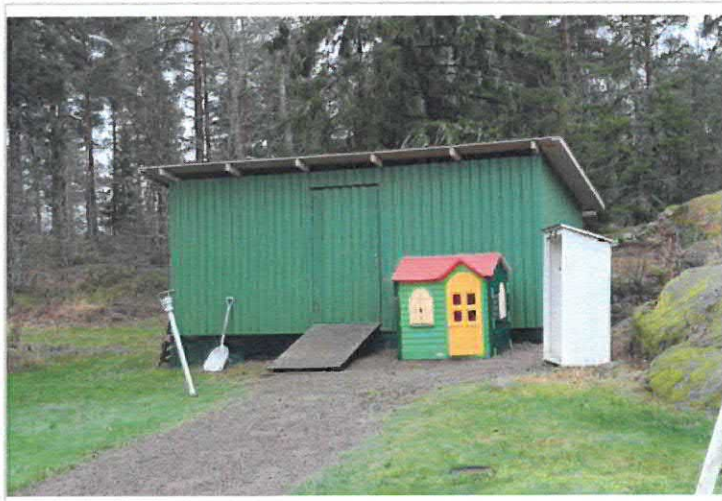
4 Varasto

Rakennustyyppi Varasto

1960-luku?

Perustus Betonipilari

Runko Ranko

Vuoraus Pelti

Kate Pelti - profiloitu

Kunto Hyvä

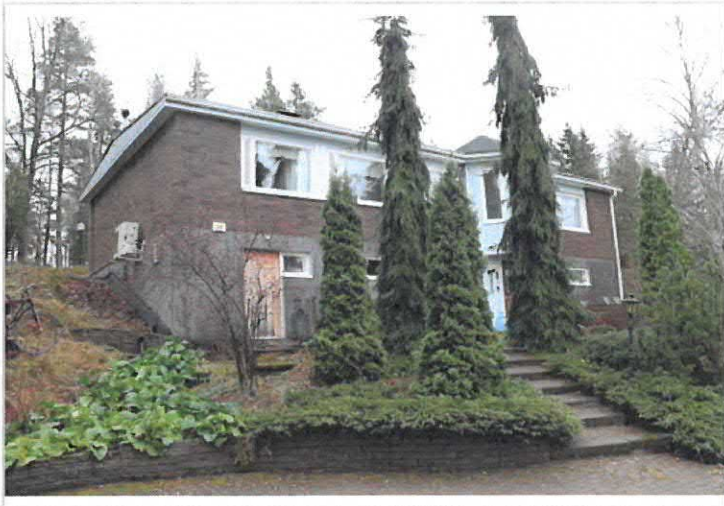
1 Asuinrakennus

Rakennustyyppi Asuinrakennus

Rakennusvuosi 1978

Asuinrakennuksen etelä päätyyn toteutettiin noin 50 m2 laajennus. Alkuperäisen parvekkeen kohdalle rakennettiin torniaiheinen erkkeri.

Tiili

Huopa

Hyvä

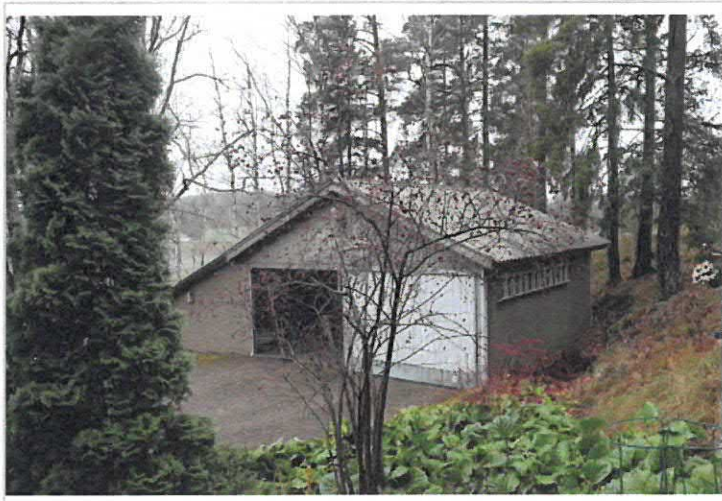
2 Autotalli

Autokatos / -talli sekä varastorakennus

1980-luku?

Pelti

Pelti - profiloitu

Hyvä

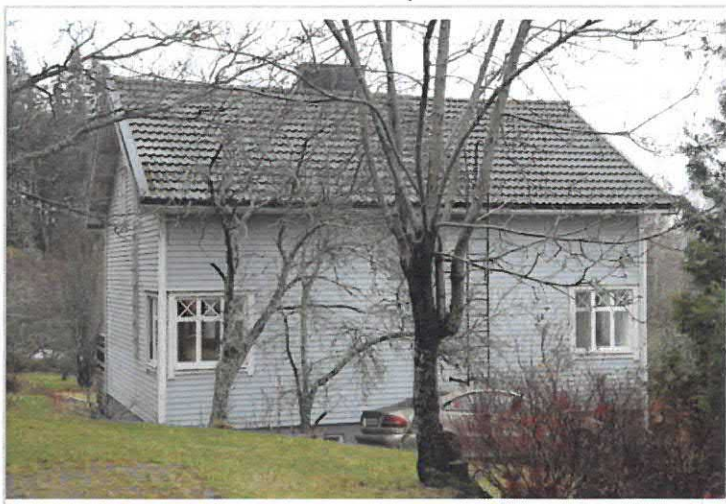
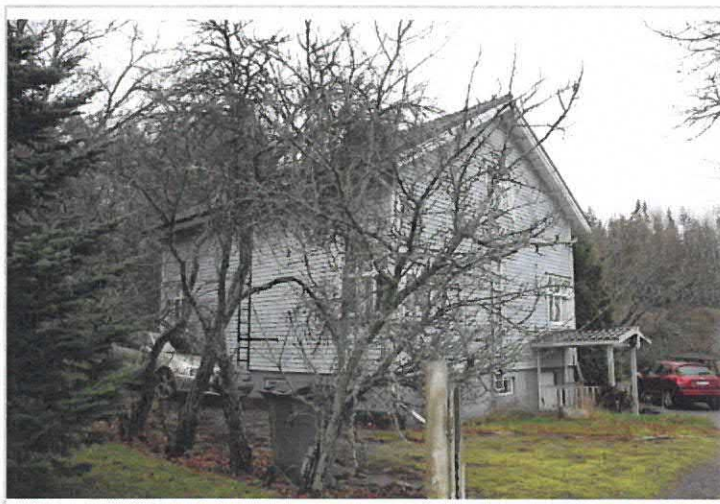
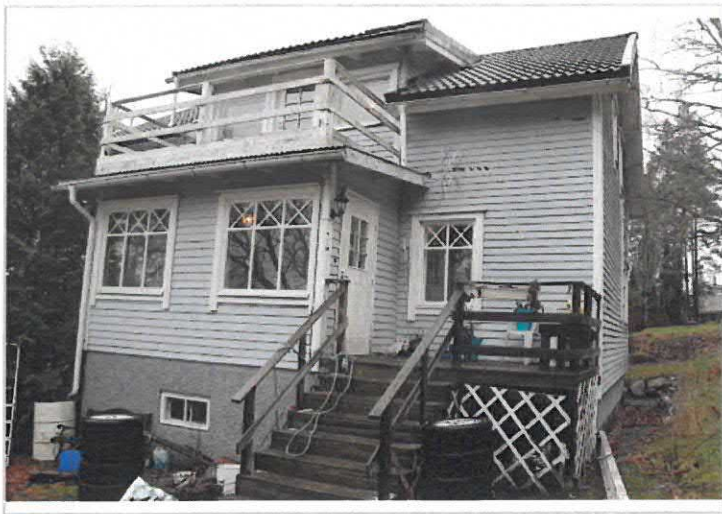
1 Asuinrakennus

Rakennustunnus	1
Postinumero	
Osoitteet	
Rakennustyyppi	Asuinrakennus
Rakennusvuosi	1953
Muutosvuodet	1990
	1990-luku? Kuistin päälle on rakennettu uusi parveke. Ikkunat ja ulko-ovi on vaihdettu alumiinipintaisiksi ikkunoiksi ja oveksi. Vesikattomateriaali on vaihdettu muovipinnoitetuksi tiiliprofilipelliksi. Pääoven eteen on rakennettu laajempi puurakenteinen sisäänkäyntitaso.
Alkuperäinen käyttö	Asuminen
Nykykäyttö	Asuminen
Kerroslukumäärä	1,5
Perustus	Betoni
Runko	Ranko
Vuoraus	Vaakalauta, pontattu
Ulkoväri	Harmaa, vaalea
Katto	Satula
Kate	Pelti - profiloitu
Kunto	Hyvä
Rakennushistoria	Asuinrakennus on rakennettu vuonna 1953 ja se on jälleenrakennuskauden mukainen puolitoistakerroksinen asuinrakennus.
