Naantali Viluluoto

Terveyskylpylä- ja viinatehdasalueen tarkkuusinventointi 17.-25.5.2022

Oy Sigillum Ab
Hanna-Maria Pellinen

Tutkimuksen laatu: Tarkkuusinventointi

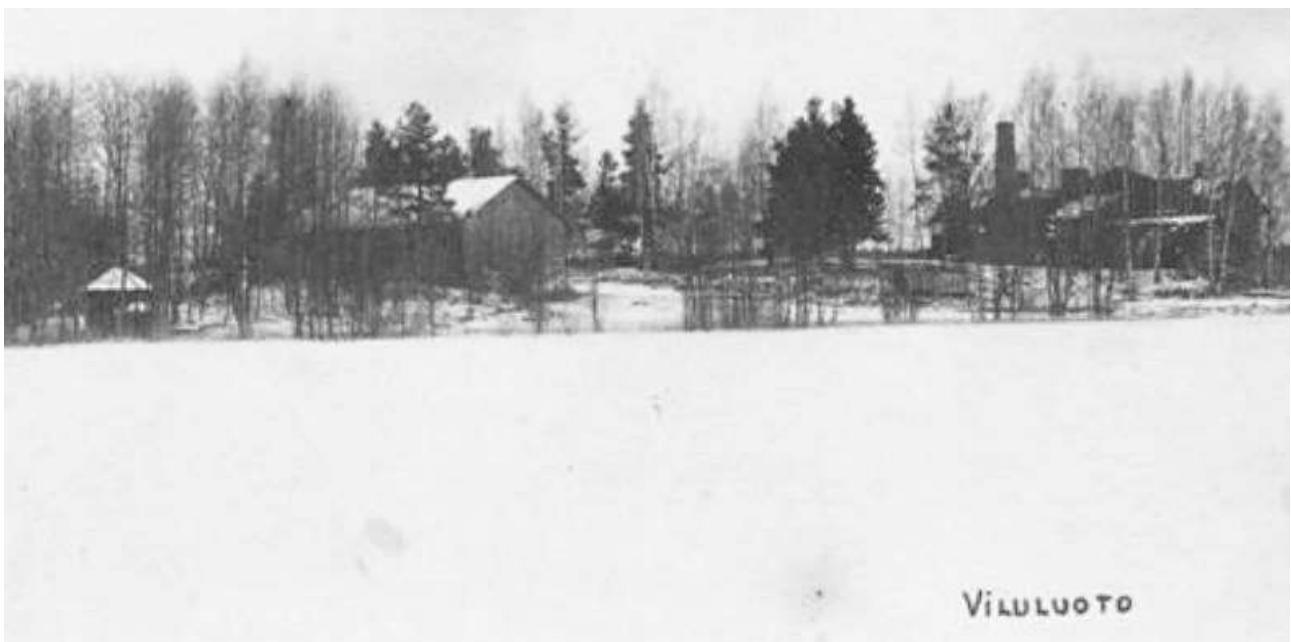
Viluluoto viinantehtaan aikaan. Oikealla näkyy Naantalin Höyrypolttimon rakennus savupiippuineen, kuvan vasemmassa reunassa on terveyslähteen kaivo, sen vieressä kookas varastorakennus, jossa näkyy alaosassa muurattua (?) kivijalkaa. Sijainti suhteessa kaivoon vastaisin kuitenkin viinantehtaan kellaria. Varaston ja tehtaan väliin jää mahdollisesti kivetty pengeri. Kuva Naantalin museo.

reunassa syvemmällä oleva maa-aines vaikuttaa puutarhamullalta. Lisäksi Viluluodon ylemmänä olevassa vanhassa maisemakuvassa polttimon ja varastorakennuksen välissä näkyy pitkä kivipenkereeltä vaikuttava rakenne.

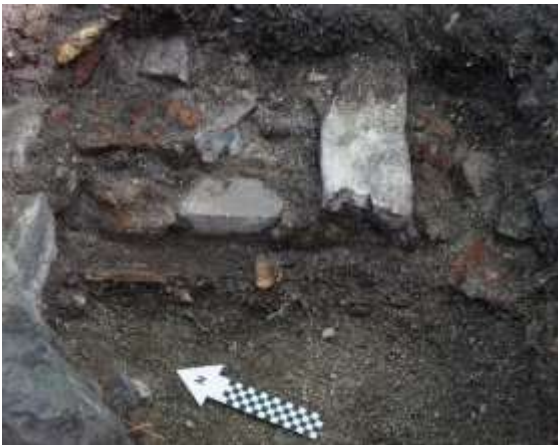
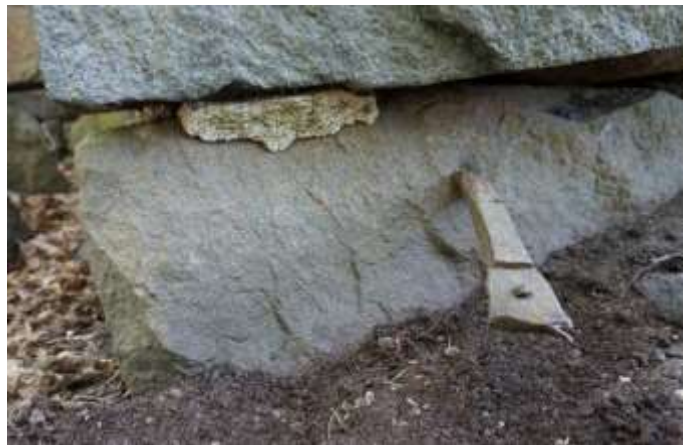
seinämän viereinen kivisilppukin näytti yhden kiven porareiästä päätellen lohkomisjätteeltä. Kiviseinämän leveys päältä on noin 130 cm. Rakennuksen etelä- ja pohjoispäissä on sijainnut 230 cm levyinen oviaukko, pikemminkin kooltaan siis portin kuin oven paikka. Pohjoisen oviaukon koekuopasta paljastui huonokuntoista tiilirakennetta, joka oviaukon kohdalla on tulkittavissa tiiliportaaksi. Eteläisen oviaukon itäseinässä on kaksi kiviin kiinnitettyä rautaa ja kahden alimman kiven välissä laastia. Onkin todennäköistä, että oviaukko on ollut – ehkä rakennuksen molemmissa päissä – tiilimuurattu.

SKDG202202:85 ja 41. Vas. tiilirakenne, mahdollisesti porrasta ison kiviperustan pohjoisen oviaukon sisäpuolella, oikealla kiviin kiinnitettyä laastia ja alempi tukirauta eteläpuolen oviaukon itäreunassa.

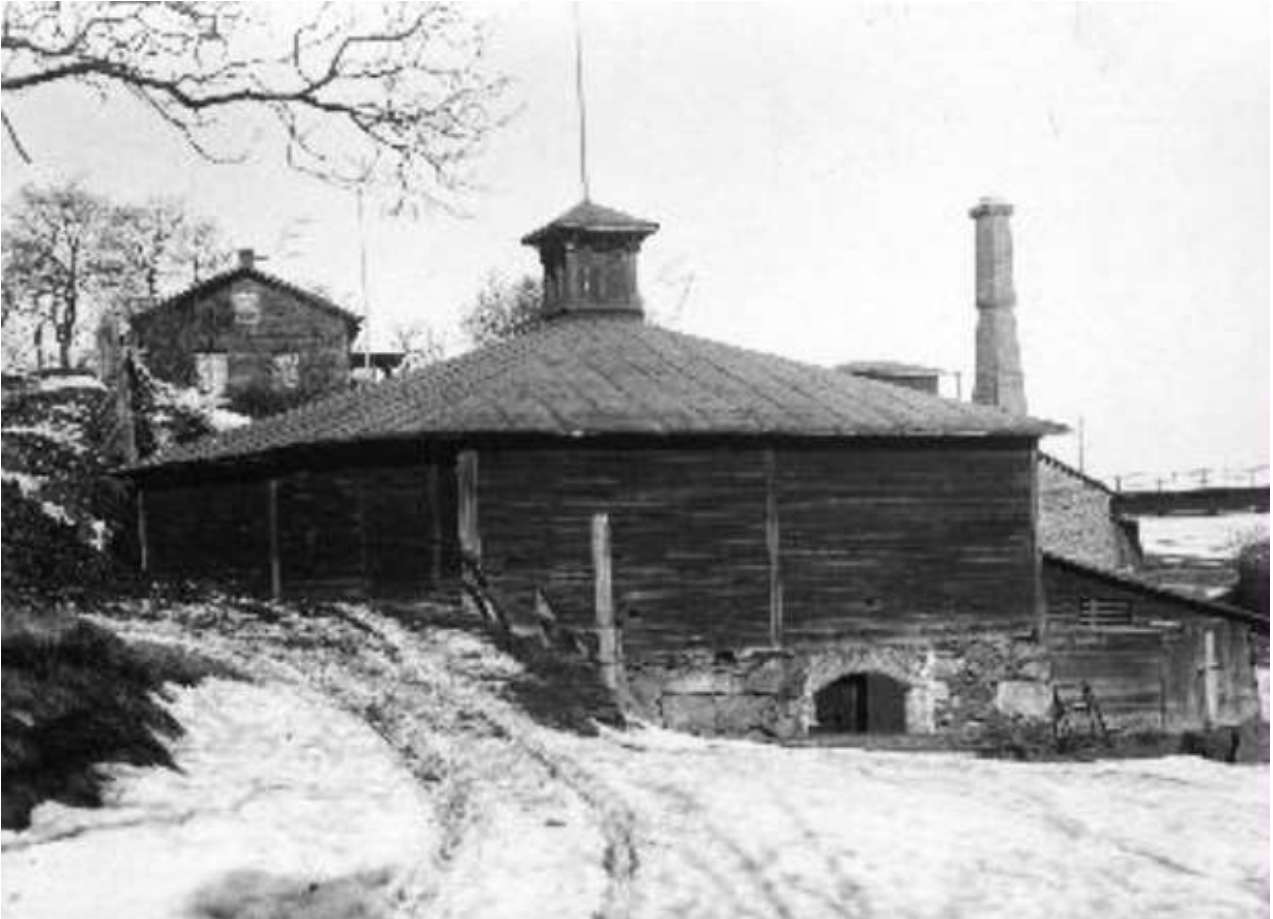
Tampereen Kuninkaankadun viinapolttimon kellari vuonna 1928. Sen kivi- ja tiilirakenne näyttäisi hyvin vastaavan Viluluodon ison kivijalan rakennetta leveine oviaukkoineen. Kuva Museokeskus Vapriikki HM1232:3, Finna.

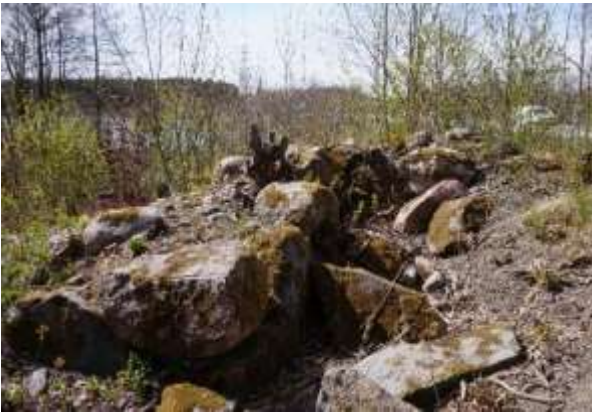
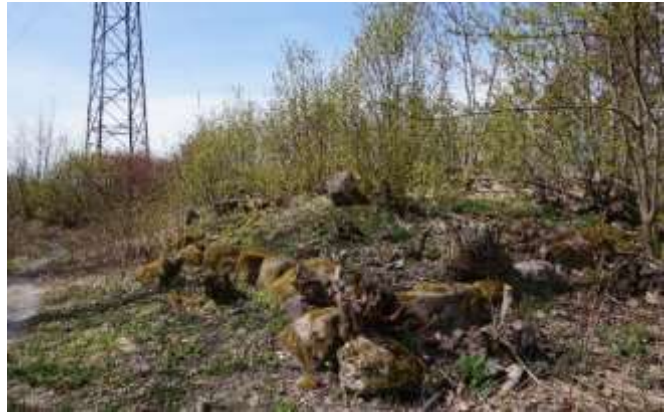
Tien eteläpuolella, niemen länsipuolella sijaitsee yksi selkeä rakennuksen nurkkakiveys (R6), jonka seinämän paksuus on noin metrin ja korkeus noin 80 cm. Jäännöksen koko on 4,9x3,38 m. Selkeästi jäljellä olevaa kokoaan aikanaan suuremman kiviperustan lohkareita on levinnyt rakenteen ympäristöön viimeistään sen viereisen metallisen sähköpylvään rakentamisessa. Näillä paikkein on karttoihin merkitty viinatehtaan rakennus, joka on sijoittunut polttimon ja kellarin väliin. Säilynyt rakenne näyttäisi olevan peräisin sen lounaisnurkasta.

Tien eteläpuolen rakenteet, vas. rakennuksen perustan nurkka, oik. alueen itäpuolella sijaitseva mahdollisen kivipenkereen kulma.

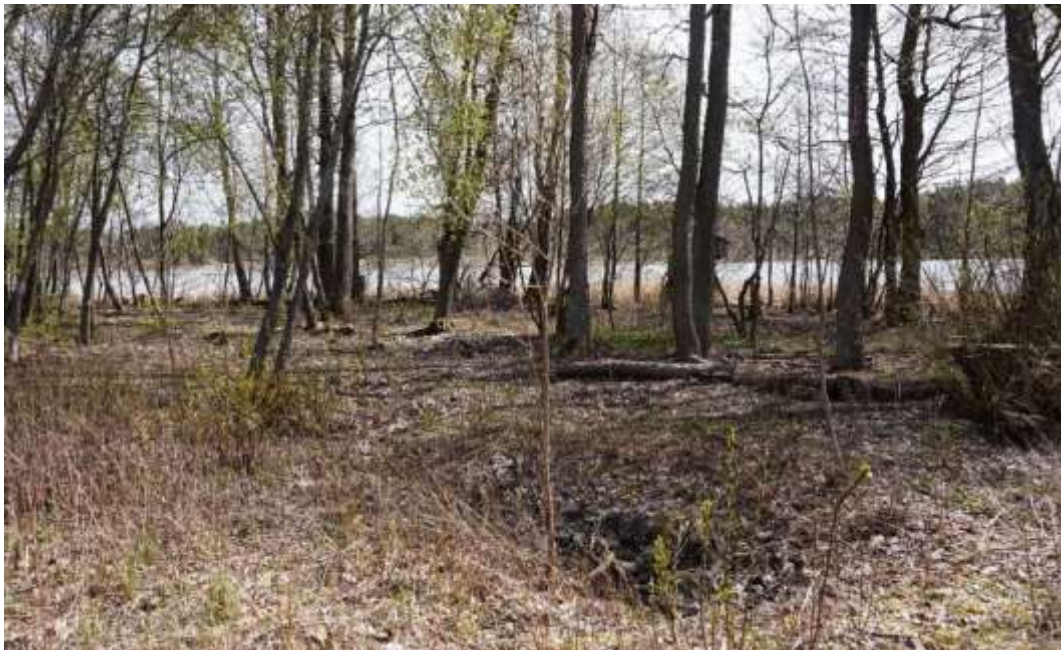
Tien eteläpuolella nykyään kulkevan luontopolun järvenpuoleisessa reunassa on havaittavissa ainakin 15 eri kokoista kuoppaa, joista kuusi kuoppaa tai kuopparyhmää ovat selkeämmin hahmotettavissa. Nämä myös paikannettiin yleiskarttaan (vaaleanvihreät pallot). Monet kuopista on täytetty nyt jo melko laholla hakkuujätteellä. Kuoppien koko vaihtelee halkaisijaltaan metrin kokoisesta pyöreästä kuopasta noin 1,5 x 3 metrin kokoiseen soikeaan kuoppaan. Kuoppien syvyys on ainakin puoli metriä, mutta puutäytön vuoksi niiden syvyyttä on vaikea mitata. Joka tapauksessa kyseessä ovat mitä ilmeisemmin kylpylänaikaiset savenottokuopat, joita on tehty 1830-luvulta alkaen.

Viluluodon eteläkärkeä, etualalla savenottokuoppa.

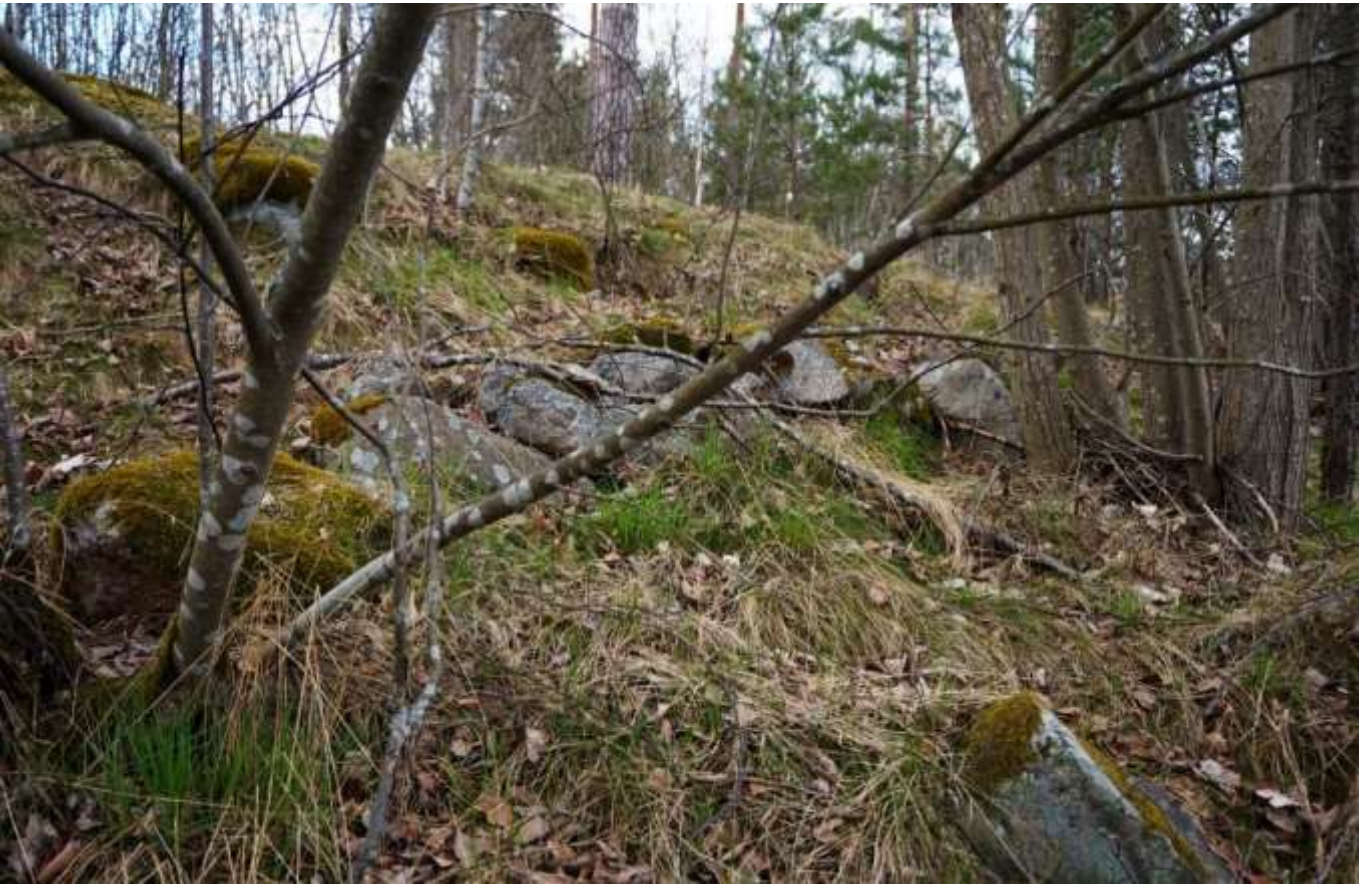
Puutarharakenteisiin liittyy myös ison kiviperustan itäpuolella, mäkialueen länsireunassa sijaitseva lyhyt kivirivi (R4), johon tehdystä koekuopasta ei löytynyt mitään rakennukseen viittaavaa. Se lienee puutarhapenger ja voisi liittyä vieressä sijainneeseen omakotitalon aikaan. Varmuutta puutarharakenteiden ajoituksista ei kuitenkaan ole. Puutarhaan liittynyttä

SKDG202202:11. Mäkialueen länsireunan kivirivi (R4), todennäköinen puutarhapenger.

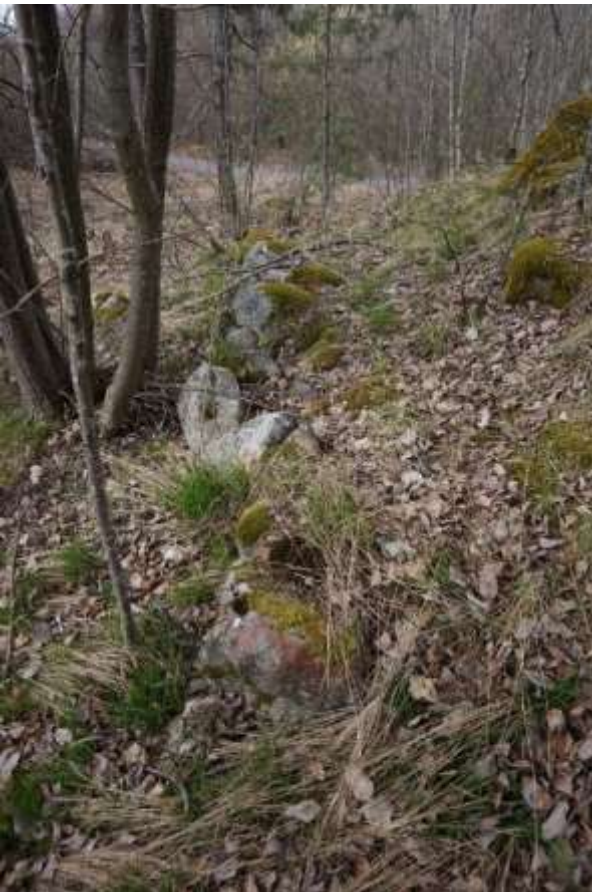
SKDG202202:12. Em. kivirivi kaakosta kuvattuna.

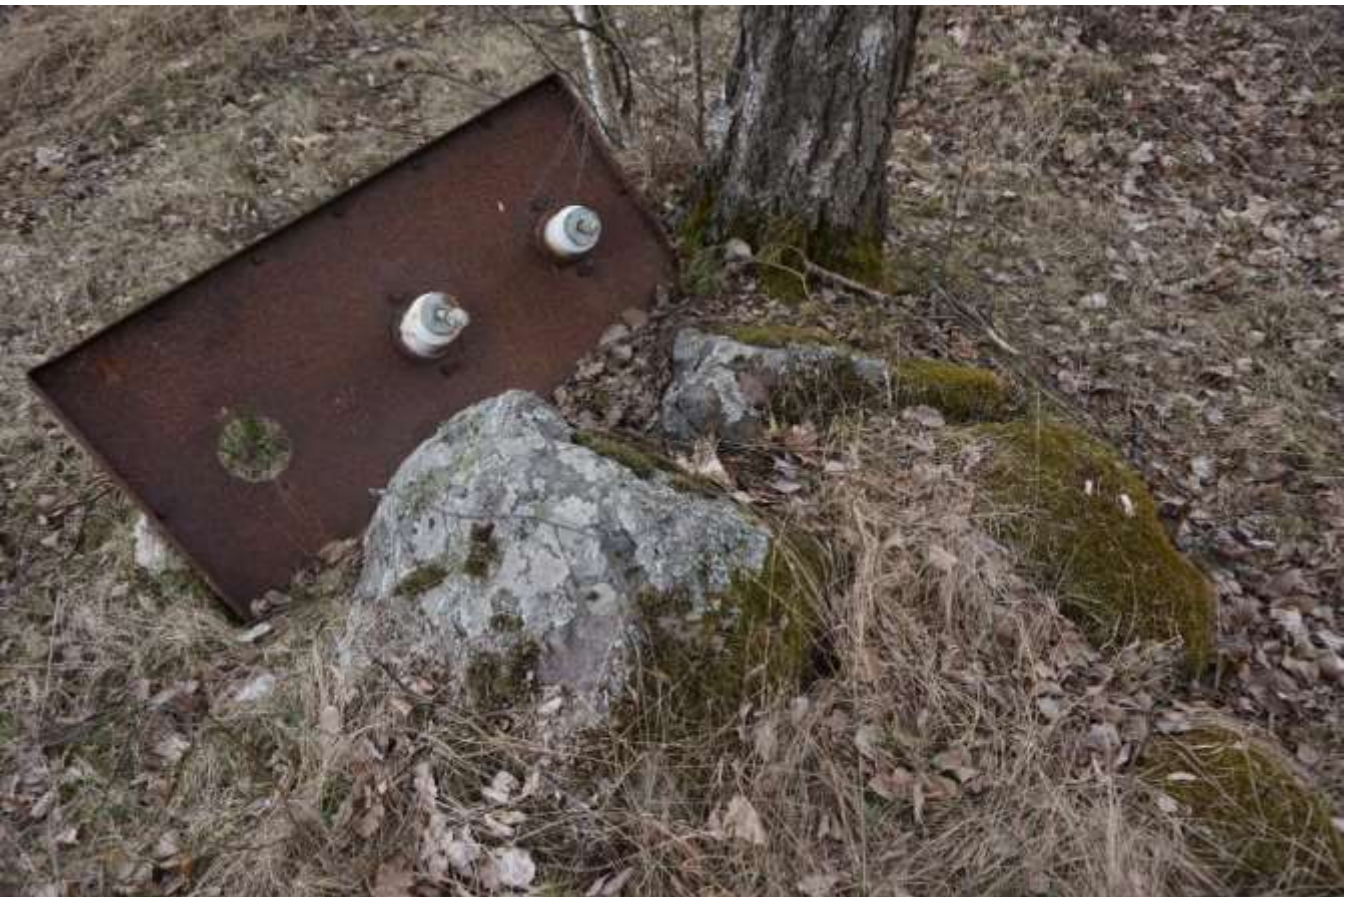
SKDG202202:14. Siirrettyjä kiviä ja sähkötaulu mäen länsipuolella.

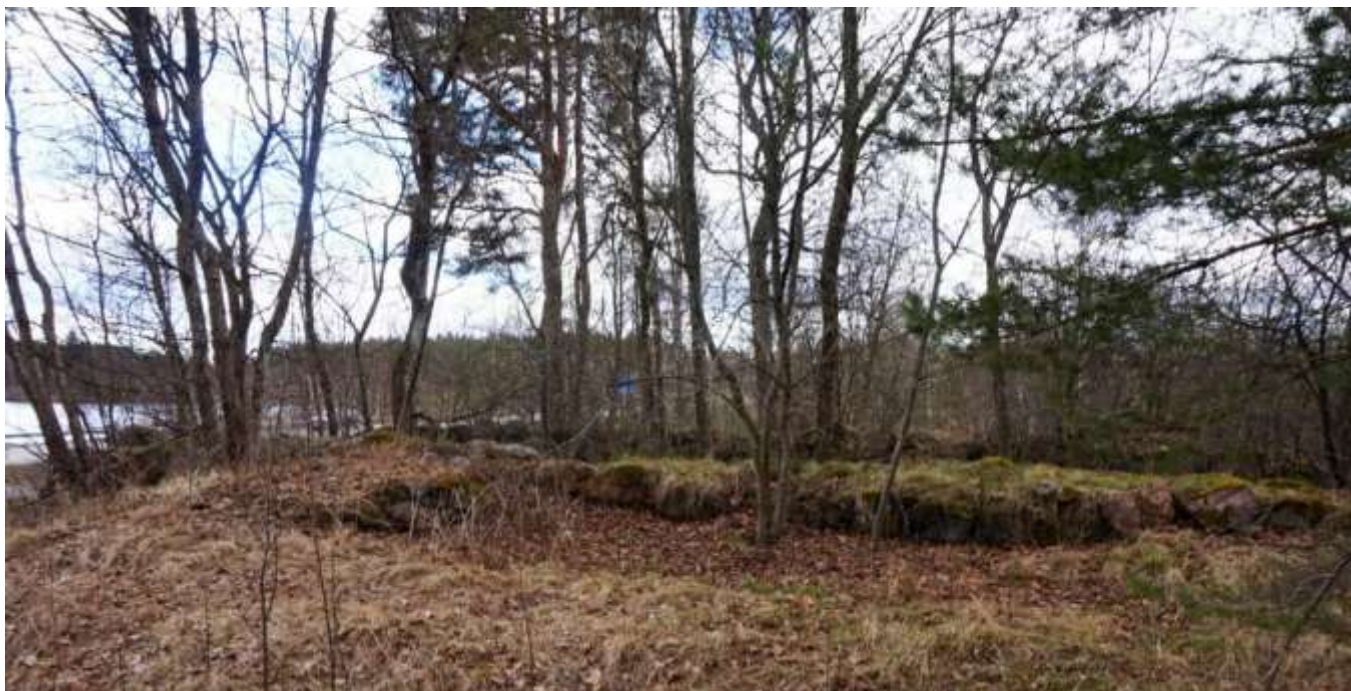
SKDG202202:28. Iso kivijalka rampeineen Viluluodon pohjoisosassa (R3), mäkialueen länsipuolella.

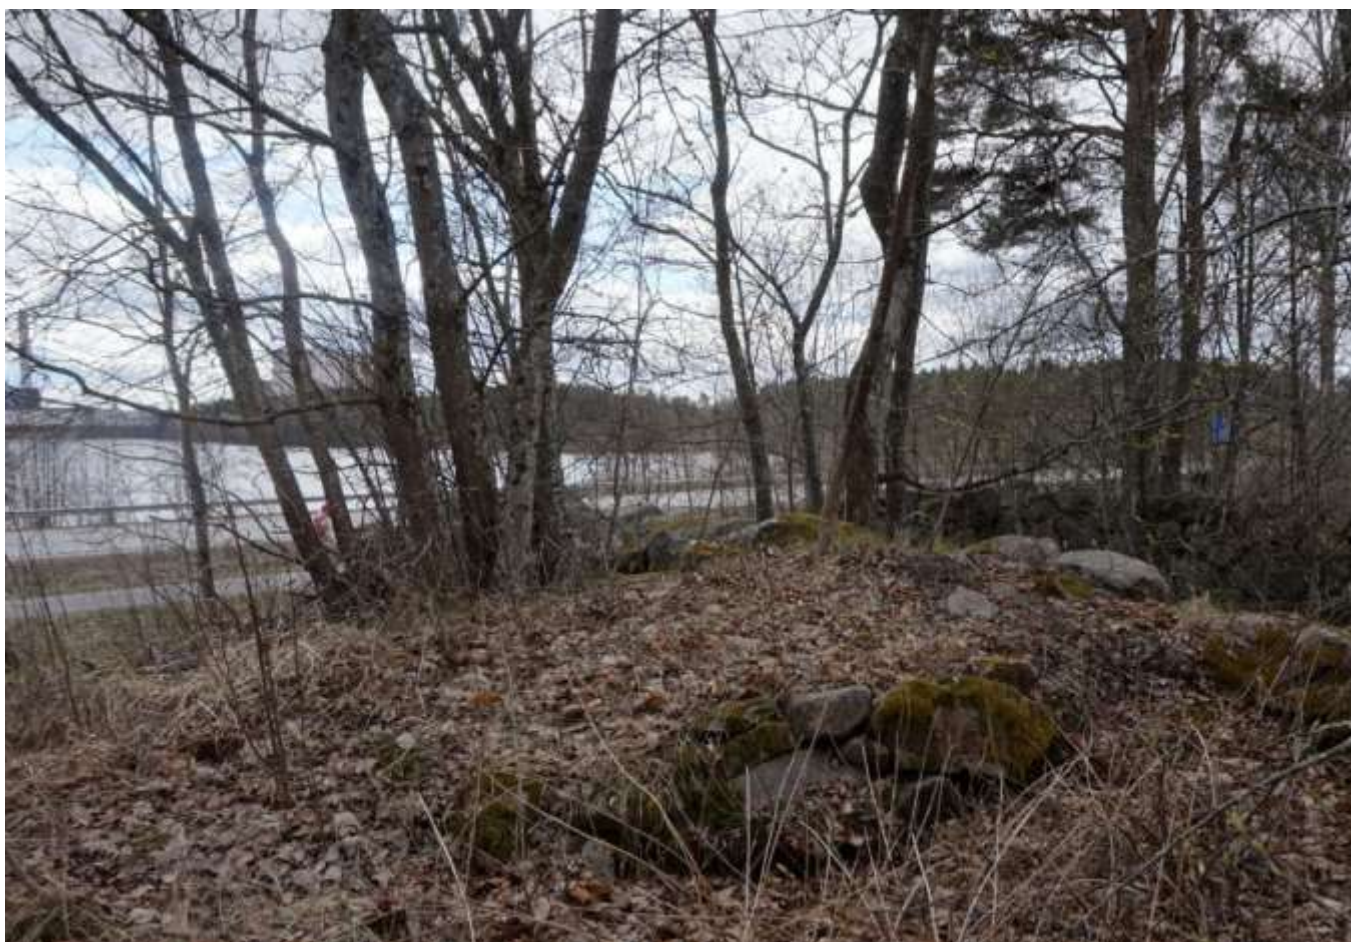
SKDG202202:30. Em. kivirakenteen ramppi sen itäisivulla.

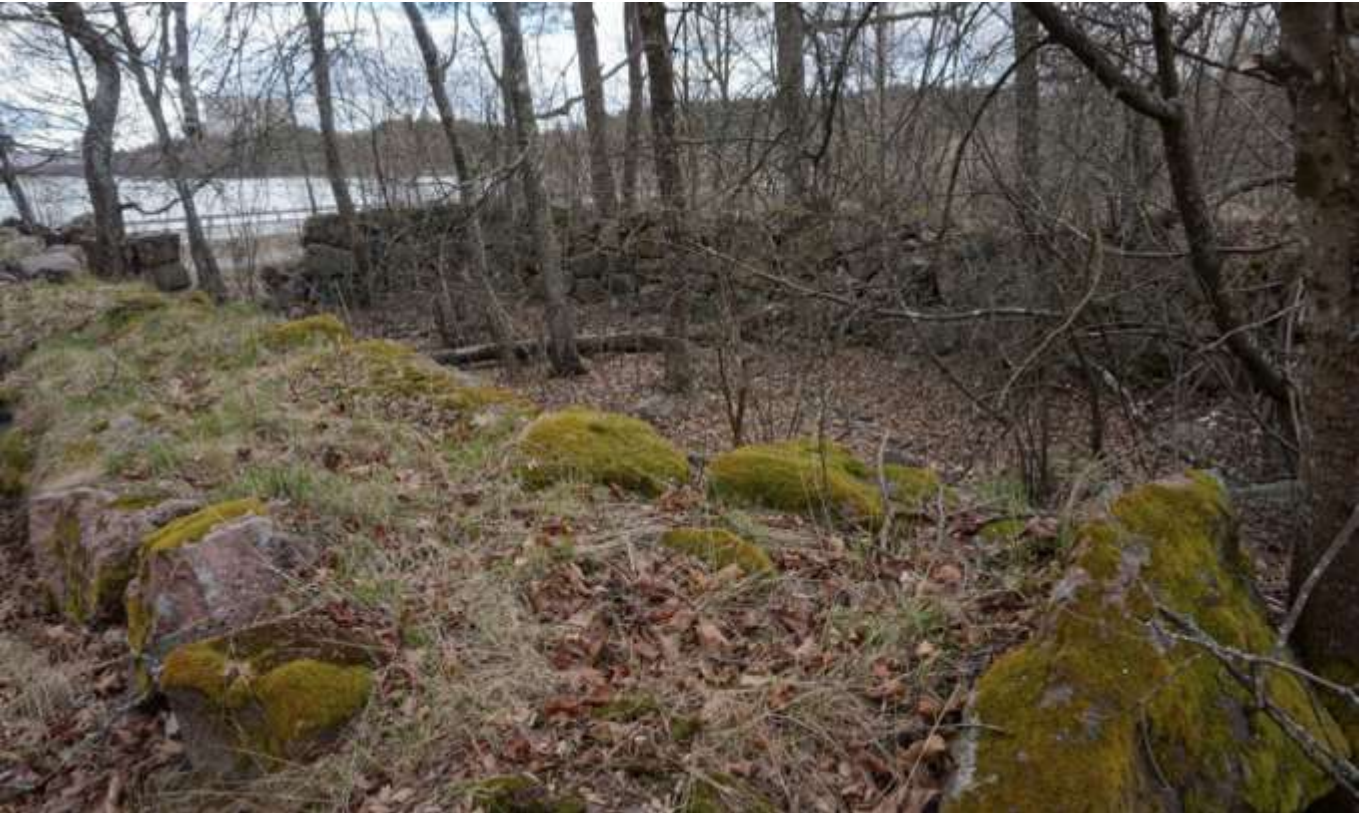
Kookas kivijalka (R3) käsittää maan pinnalle 190–210 cm korkuisen kylmämuuratun rakenteen, jossa kiviä on kolmessa tai neljässä kerroksessa. Sen koko on noin 12, 47 x 21,25 metriä. Maan alla rakenne jatkuu vielä yhden kivikerroksen verran eli puolisen metriä. Rakenteen alin kivikerros on myös suora, eikä sivuilla havaittu juuri tukikiviä. Koekuopan 9

SKDG202202:39. Kookas kivijalka eli rakenne 3 pohjoisesta kuvattuna.

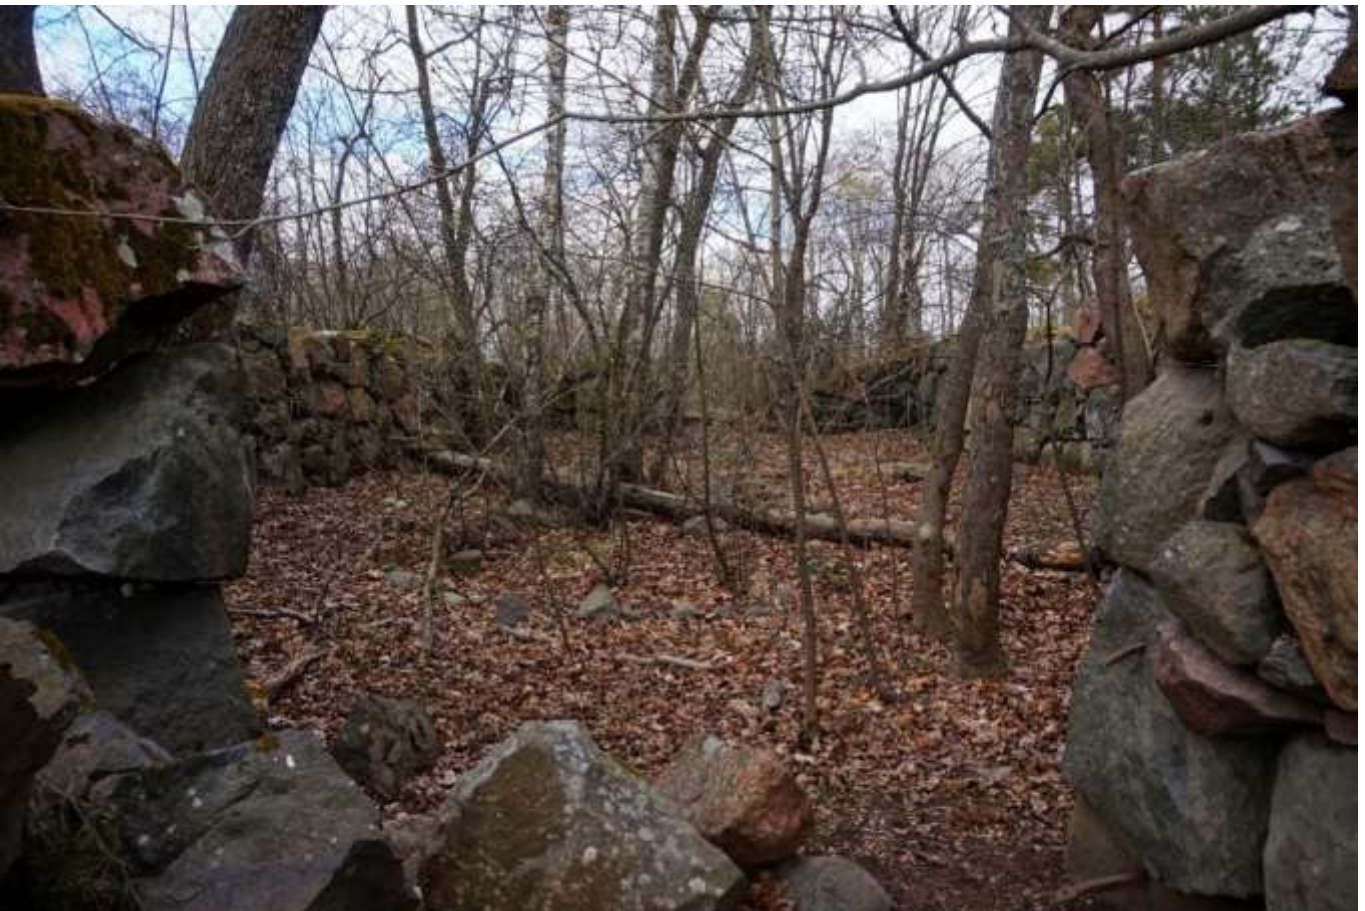
SKDG202202:33. Kookas kivijalka eteläisestä oviaukosta kuvattuna.

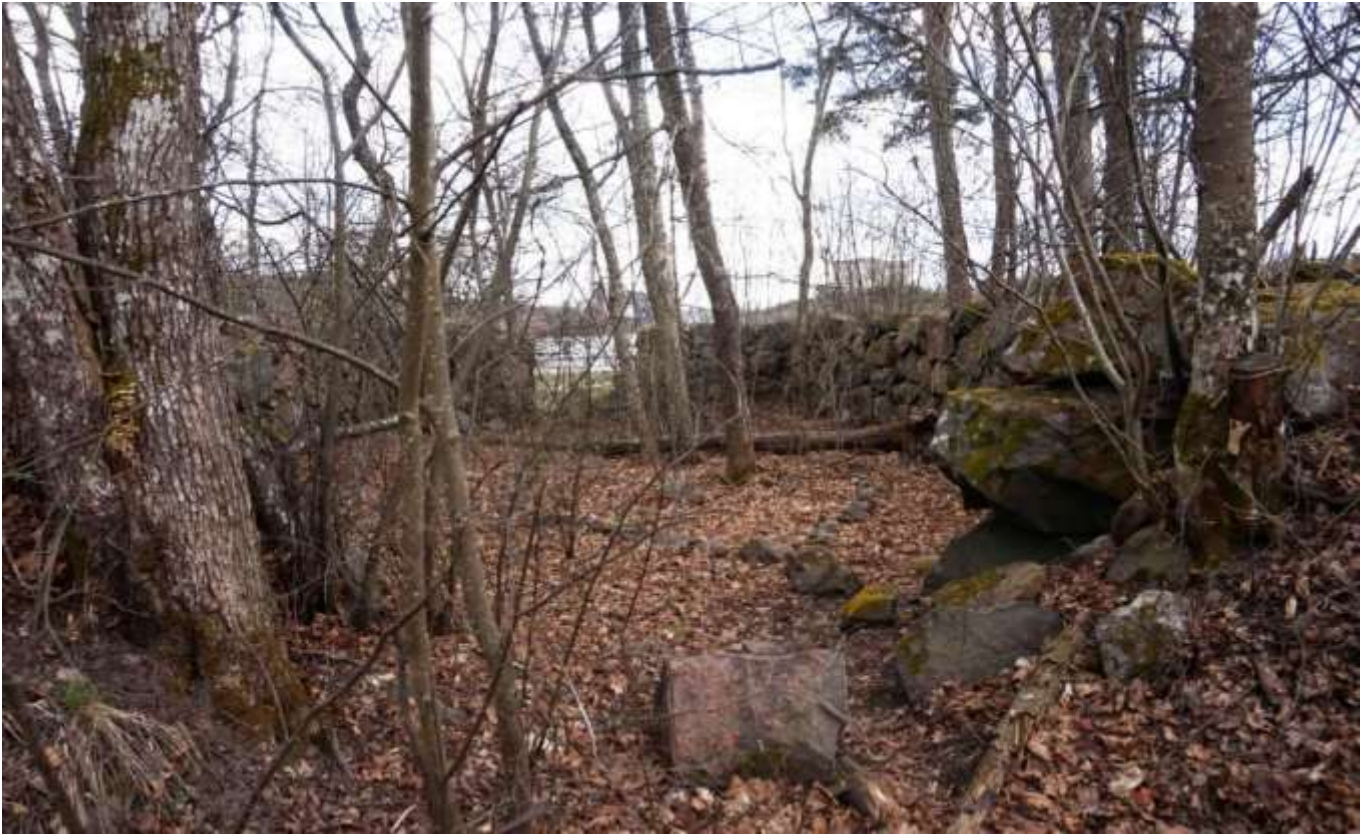
SKDG202202:35. Em. kivijalka ja sen pohjoista oviaukkoa.

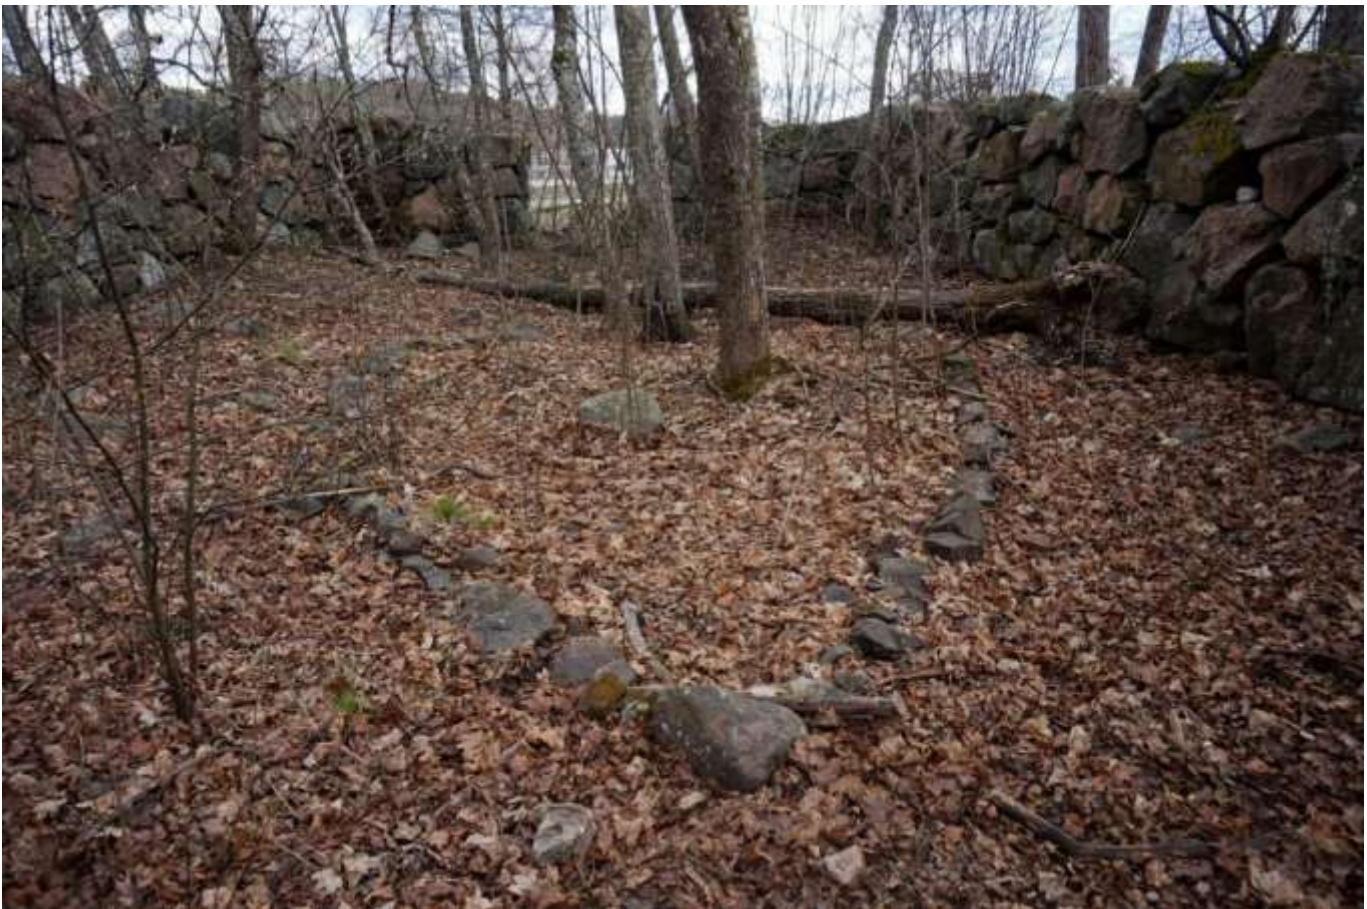
SKDG202202:38. Kivijalan sisälle on tehty melko hiljattain esihistoriallista laivalatomusta mukaileva kivirakenne, kuva pohjoisluoteesta.

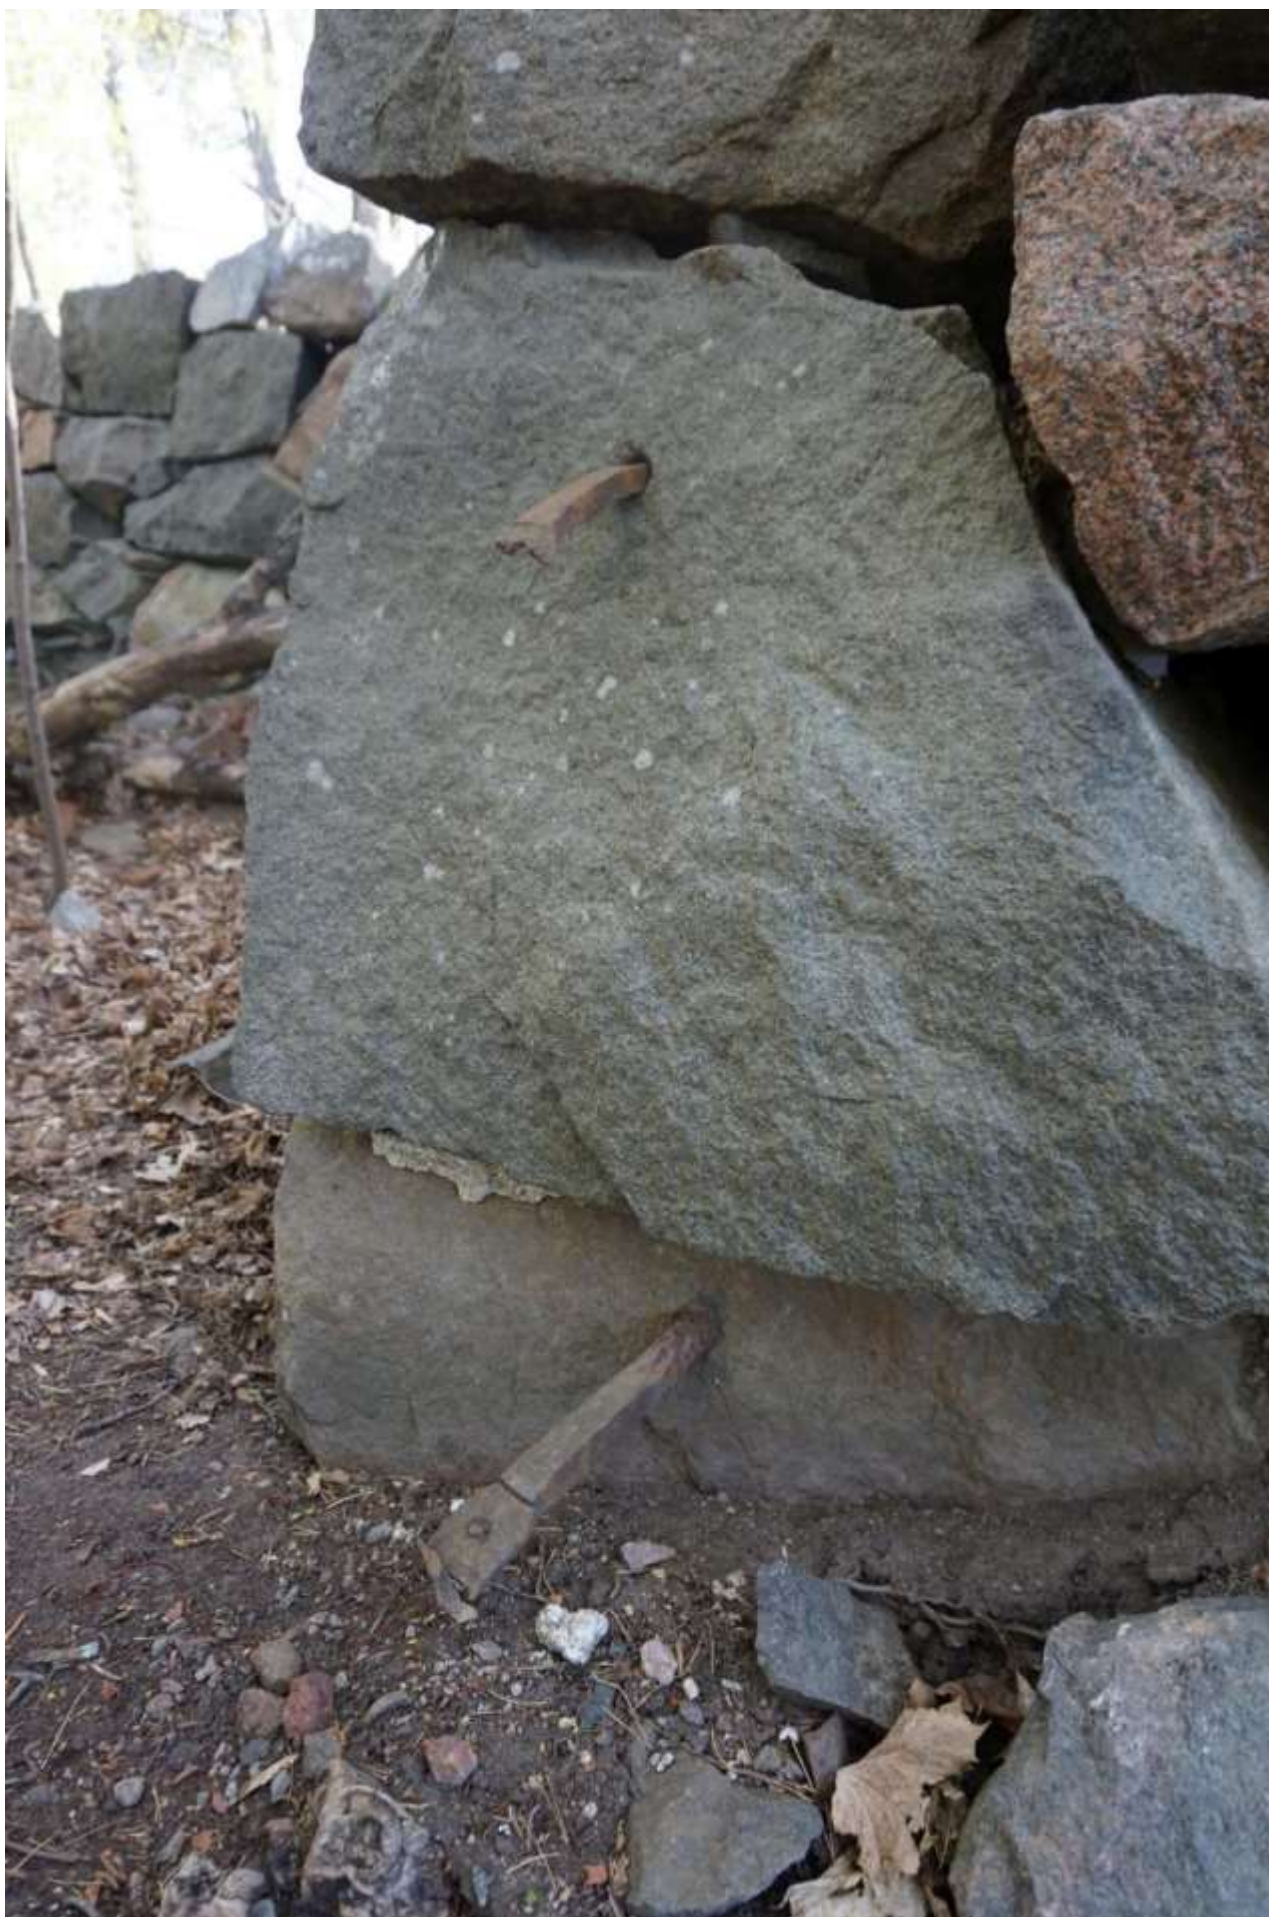
SKDG202202:40. Yksityiskohta eteläisen oviaukon itäreunasta, jossa on kaksi tukirautaa ja kivien välissä laastia.

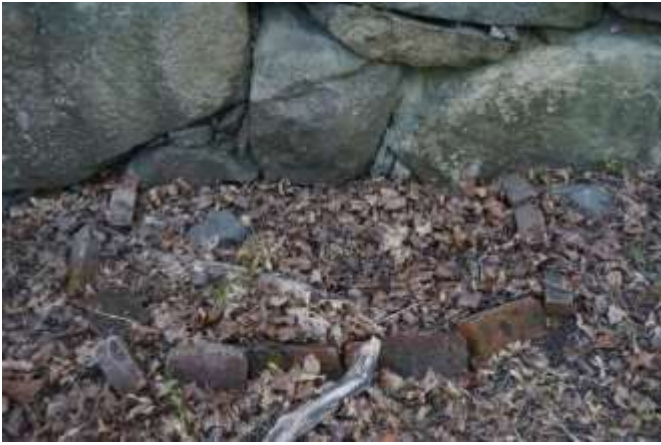
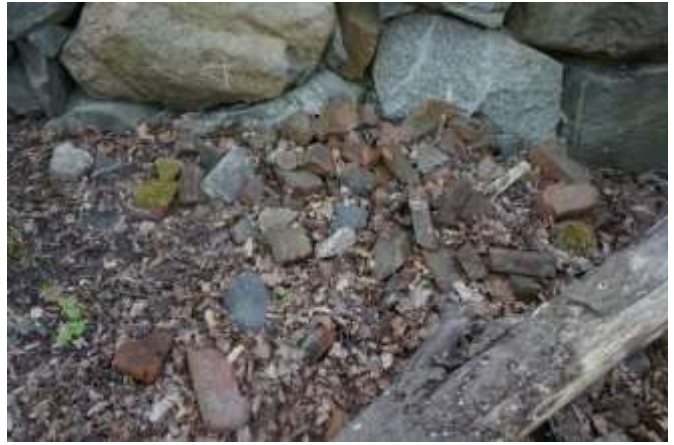
SKDG202202:45 ja 44. Vas. kookkaan kivijalan itäseinämälle tehty tiilirakenne, luultavasti leikkitarkoitukseen. Oikealla saman kivijalan itäseinän vieressä sijaitseva tiilijättekasa.

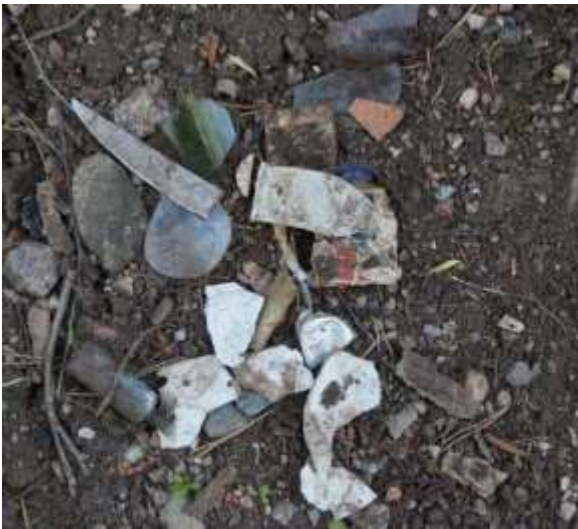
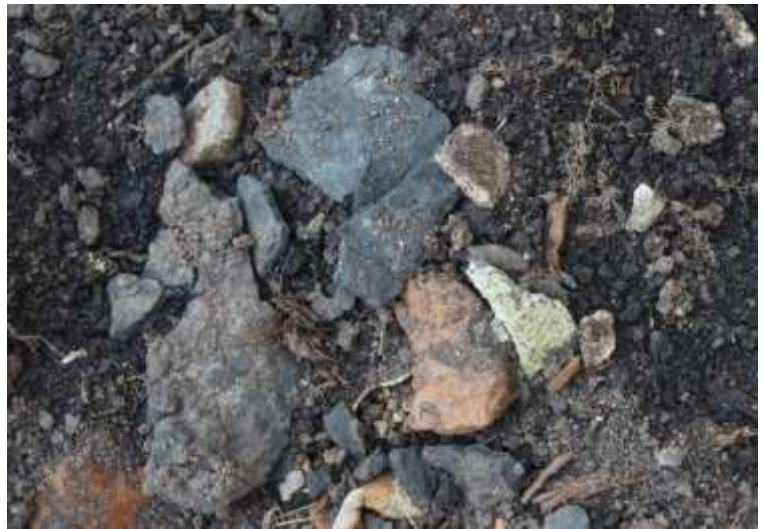
SKDG202202:42 ja 43. Vas. pintaroskia kompostikasan vierellä, ison kivijalan sisällä. Oik. materiaali kivijalan länsipuolen kaatuneen puun juurakosta.

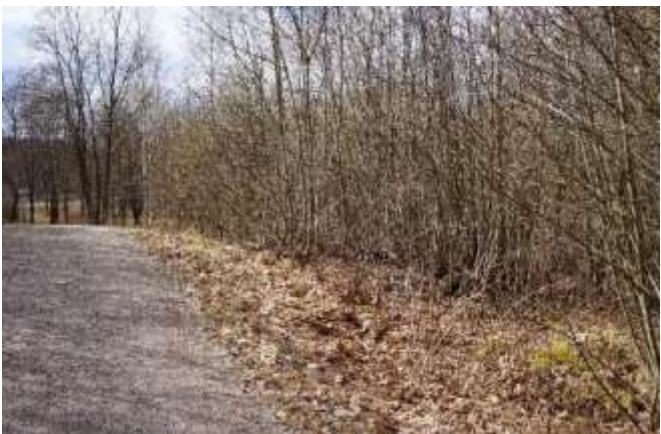
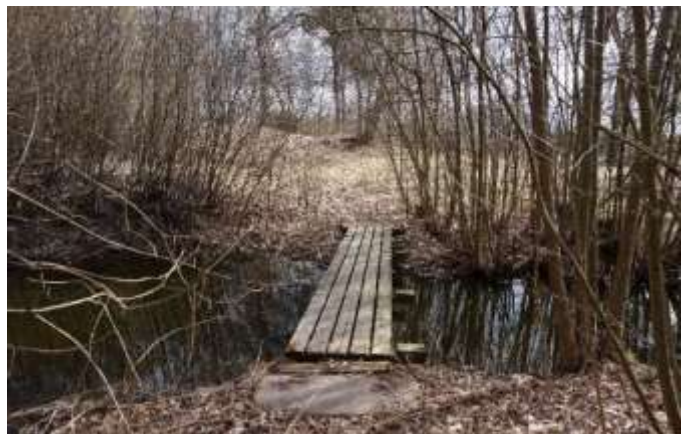
SKDG202202:15 ja 17. Kookkaan kivijalan pohjoispuolella, polun toisella puolella pusikossa on rakennuksen purkujätettä. Samalla puolella polkua kulkee myös joki ja nykyinen pieni silta sen yli.

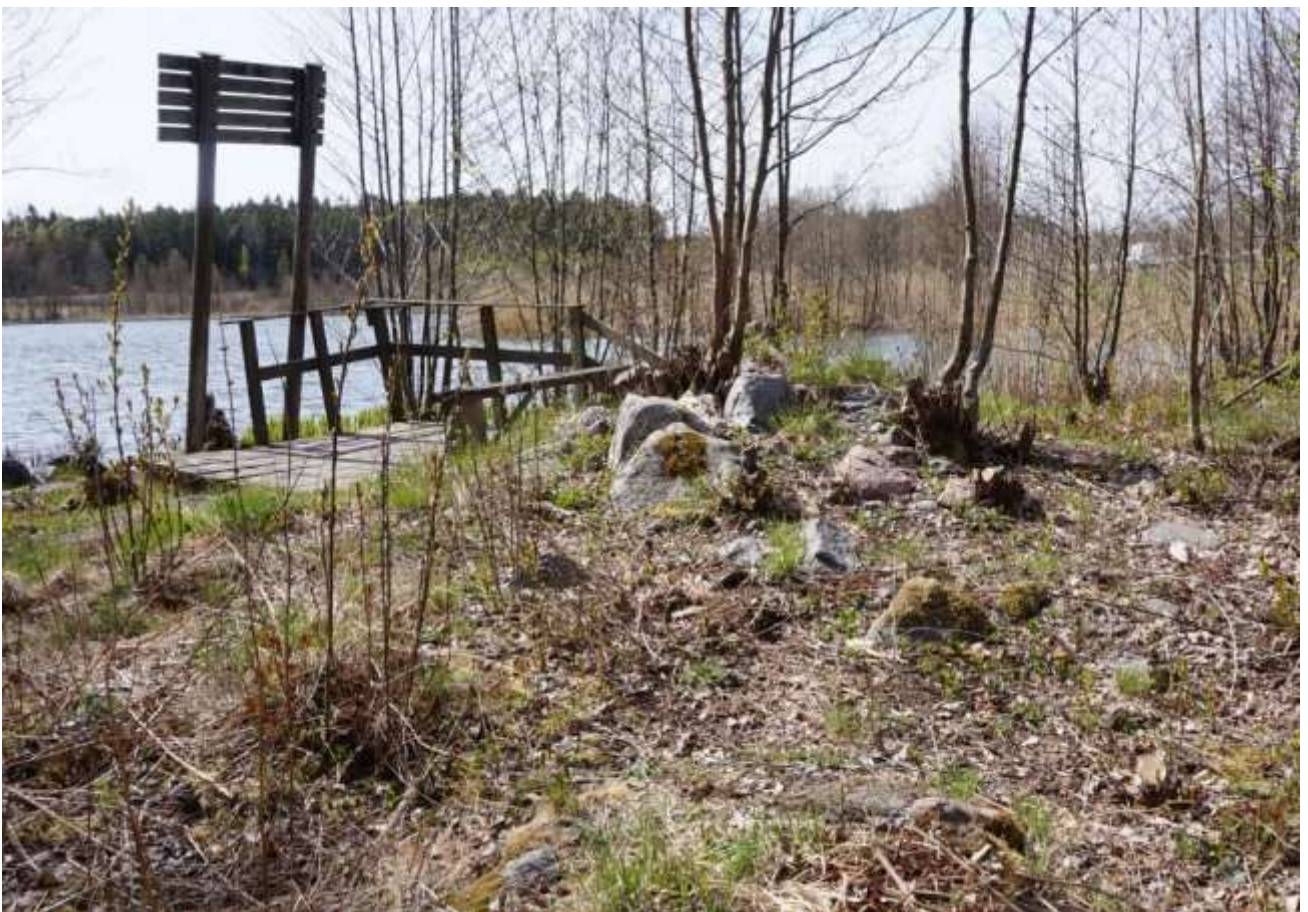
SKDG202202:46. Viluluoto tien eteläpuolella, länsipäässä, jossa on raivauskivikolta vaikuttava kiveys.

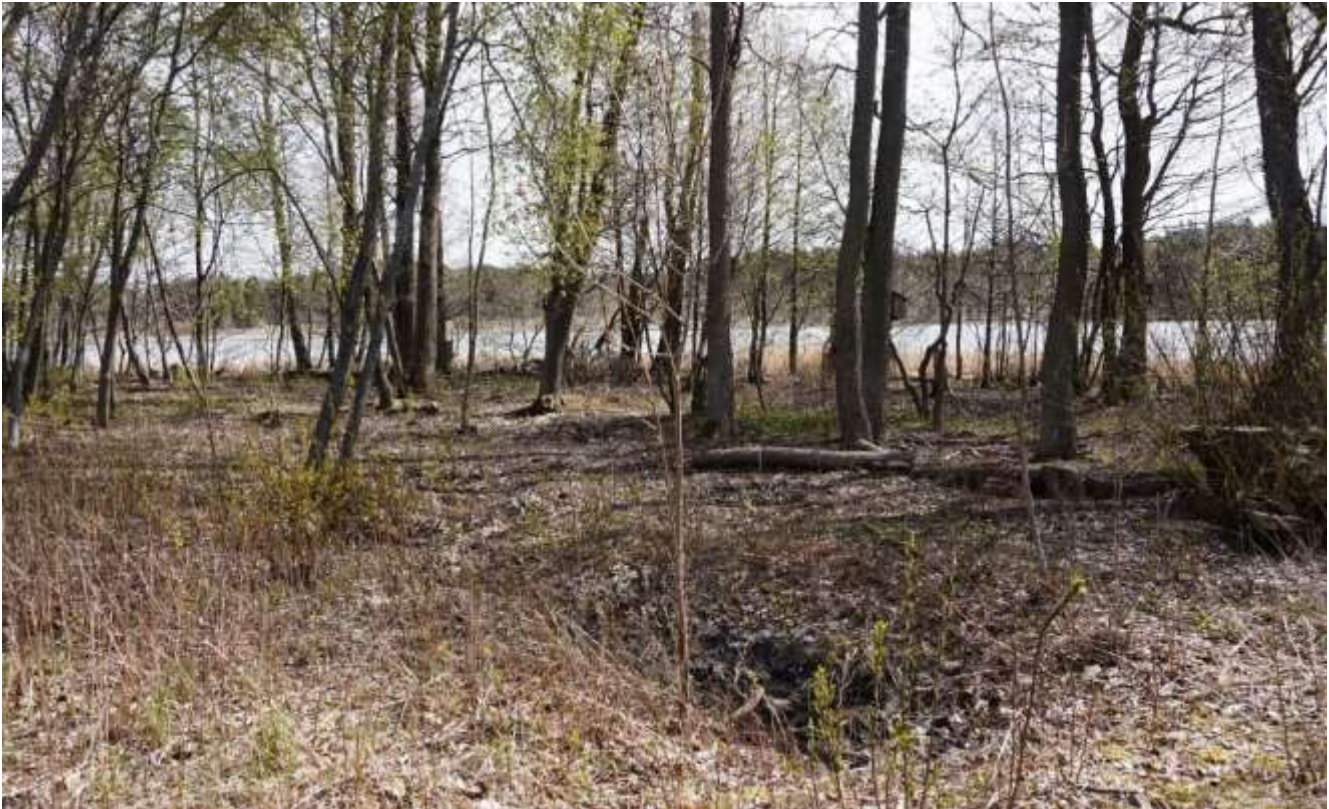
SKDG202202:49. Eteläosaa, etualalla kookkaampi savenottokuoppa.

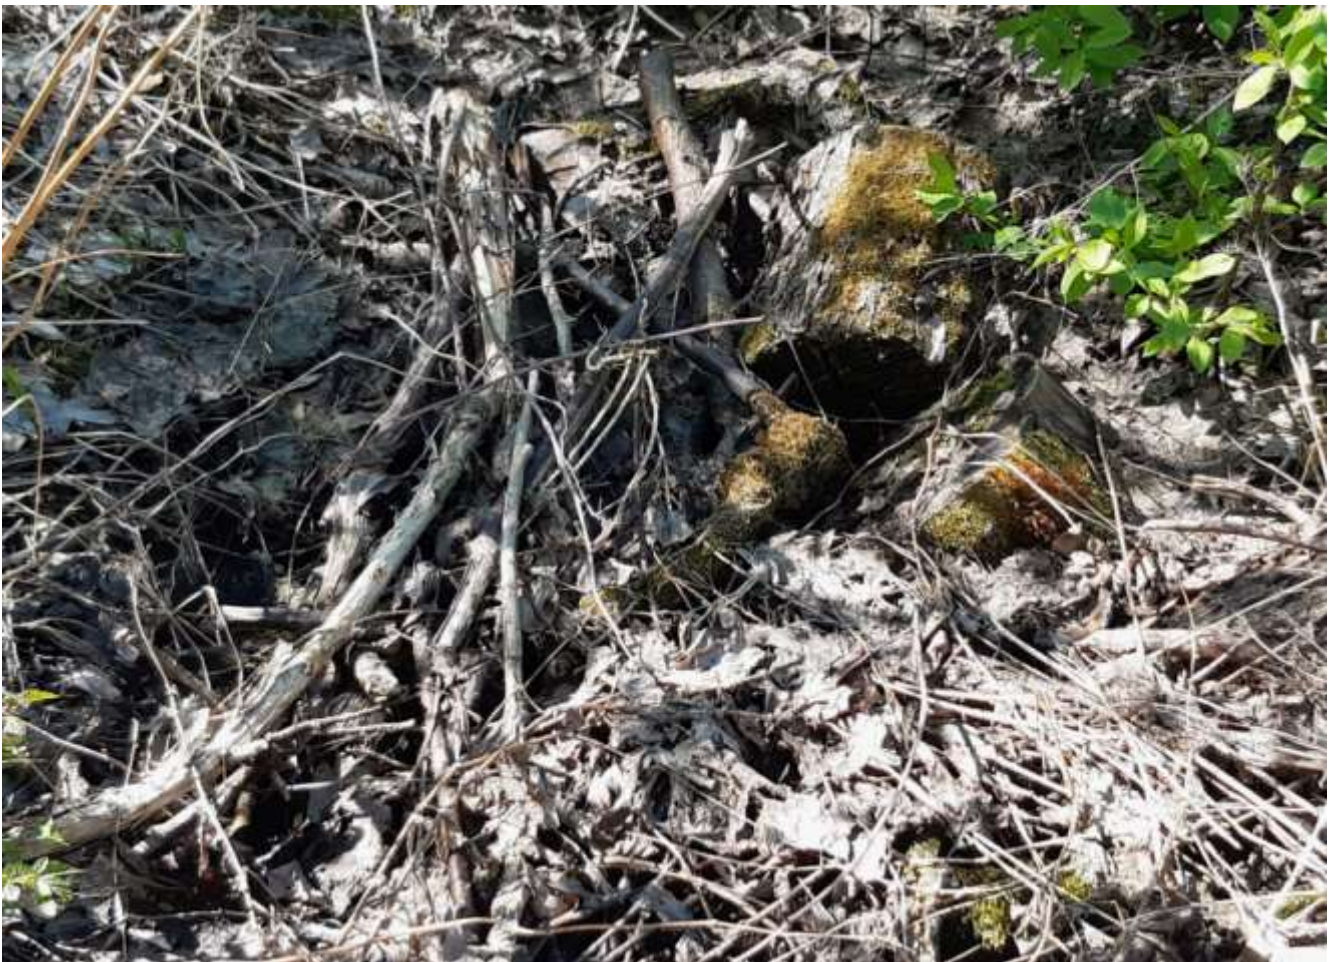
SKDG202202:58. Osa rannan kuopista on täytetty puun oksien ja rungon paloilla.
