Naantali Viluluoto

Terveyskylpylä- ja viinatehdasalueen tarkkuusinventointi 17.-25.5.2022

Oy Sigillum Ab
Hanna-Maria Pellinen

Tutkimuksen laatu: Tarkkuusinventointi

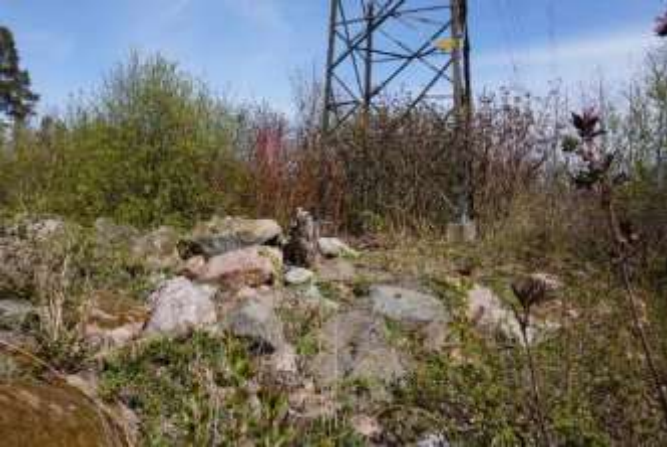
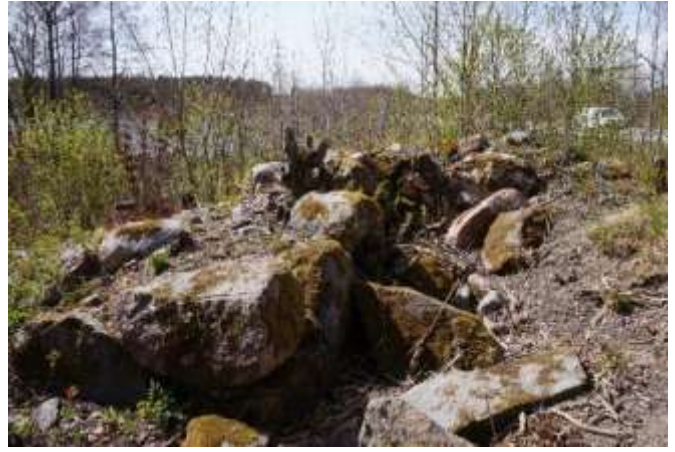
SKDG202202:50 ja 51. Purkujätettä sähköpylvään vierellä tien eteläpuolella, oik. ehjää kivijalkaa (R6) purkujätekasan vieressä.

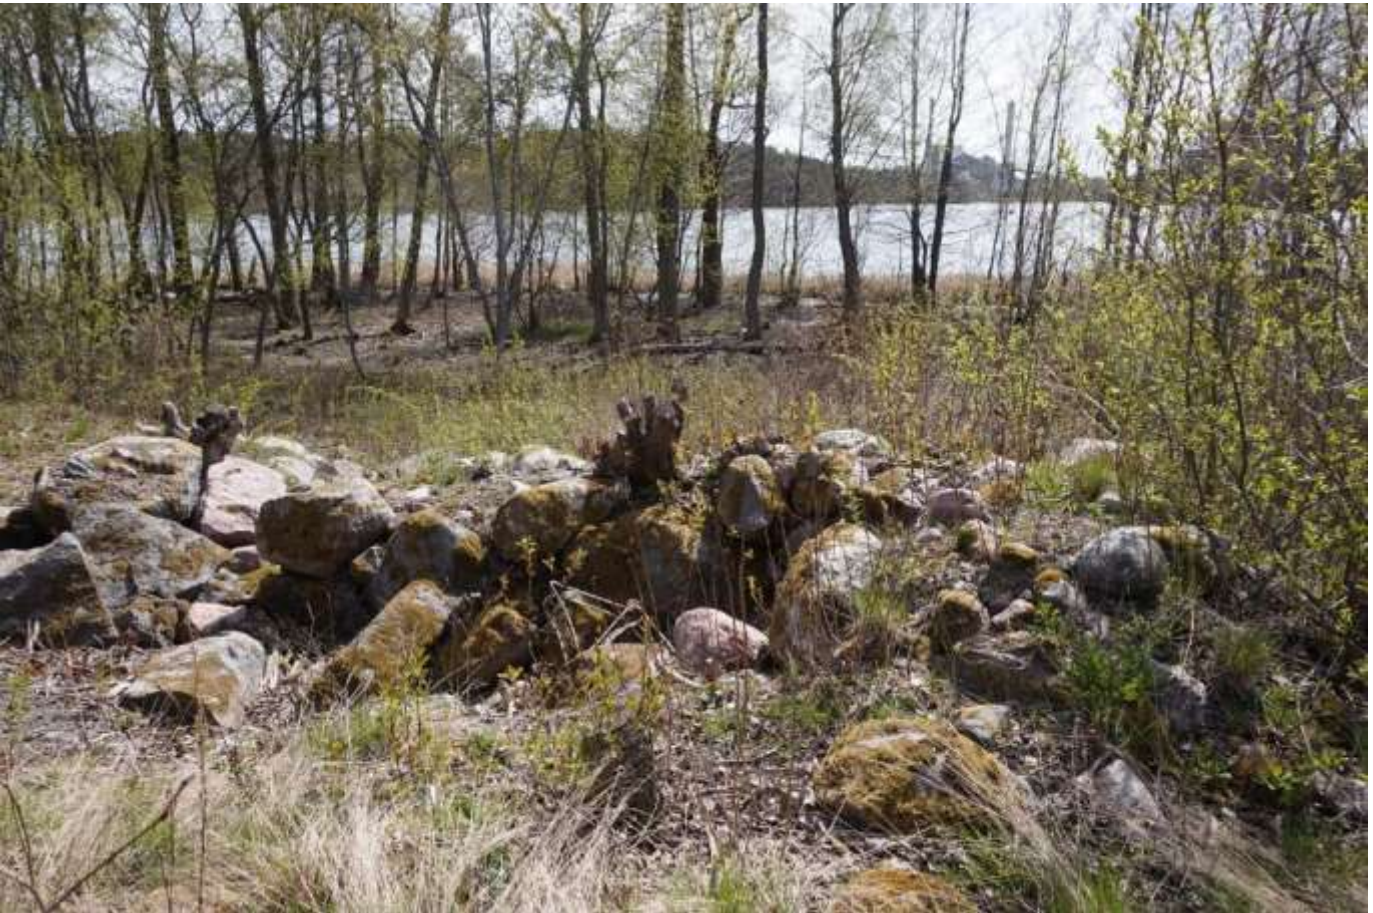
Tien eteläpuolella, niemen länsipuolella sijaitsee yksi selkeä rakennuksen nurkkakiveys (R6), jonka seinämän paksuus on noin metrin ja korkeus noin 80 cm. Jäännöksen koko on 4,9x3,38 m. Selkeästi jäljellä olevaa kokoaan aikanaan suuremman kiviperustan lohkareita on levinnyt rakenteen ympäristöön viimeistään sen viereisen metallisen sähköpylvään rakentamisessa. Näillä paikkein on karttoihin merkitty viinatehtaan rakennus, joka on sijoittunut polttimon ja kellarin väliin. Säilynyt rakenne näyttäisi olevan peräisin sen lounaisnurkasta.

SKDG202202:52. Tien eteläpuolen länsiosassa sijaitseva rakennuksen kivijalan säilynyt nurkkaus R6.

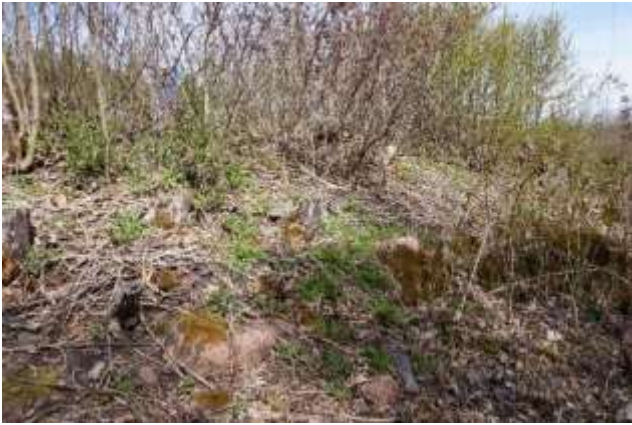
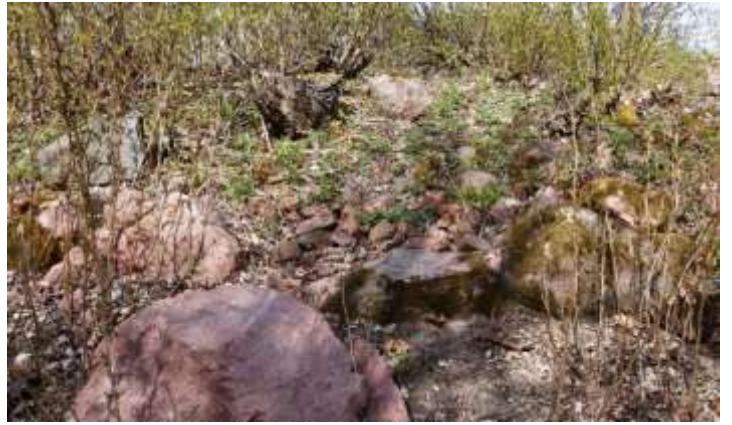
SKDG202202:53 ja 54. Tien eteläpuolen itäosan kivirakennetta, oik. rakenteen keskivaiheilla kiviperustan sisäpuolella on kasa tiiliä.

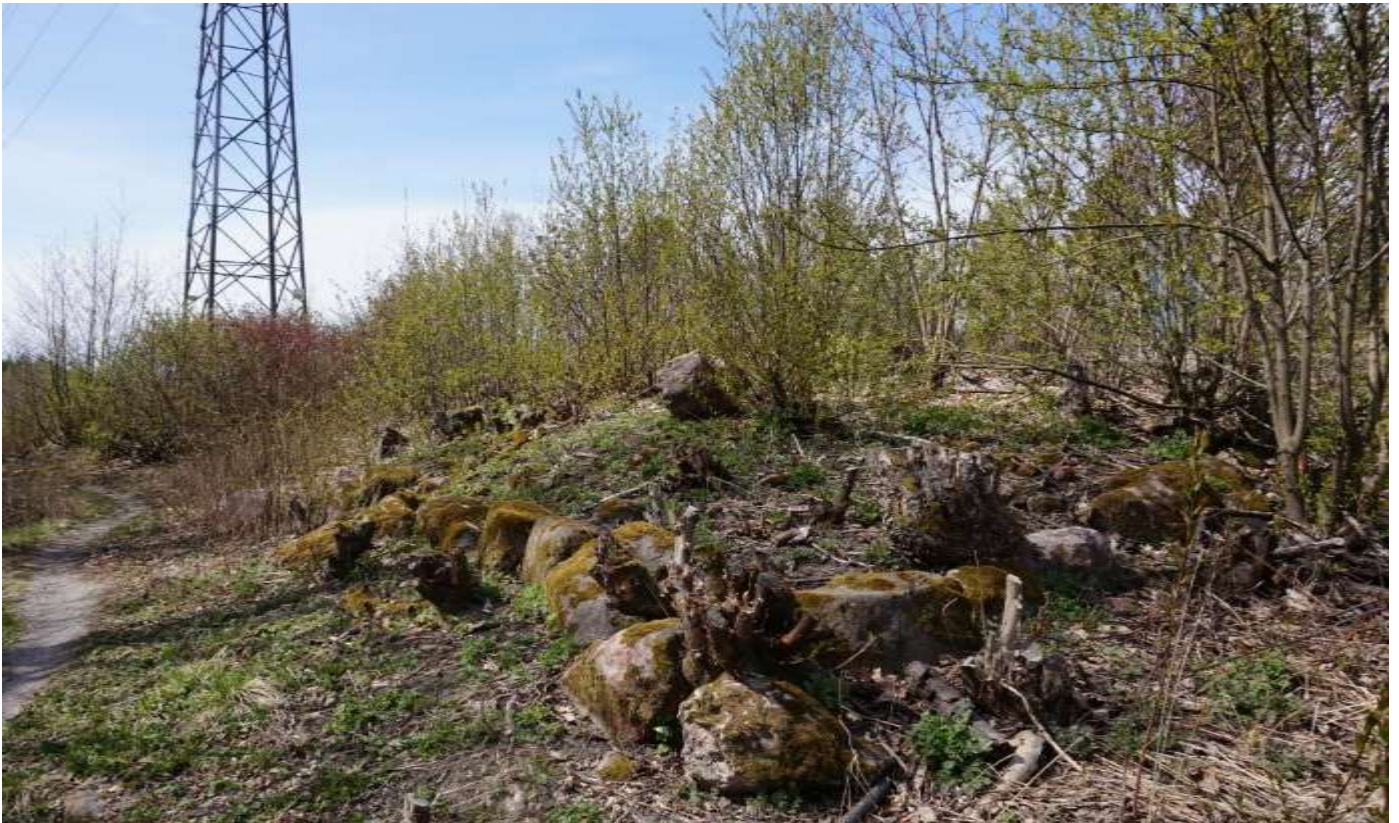
SKDG202202:55. Tien eteläpuolen itäosan selkeämmin erottuva kiviperustan nurkkaus (R7), jonka päällä on täyttömaata ja kiviä.

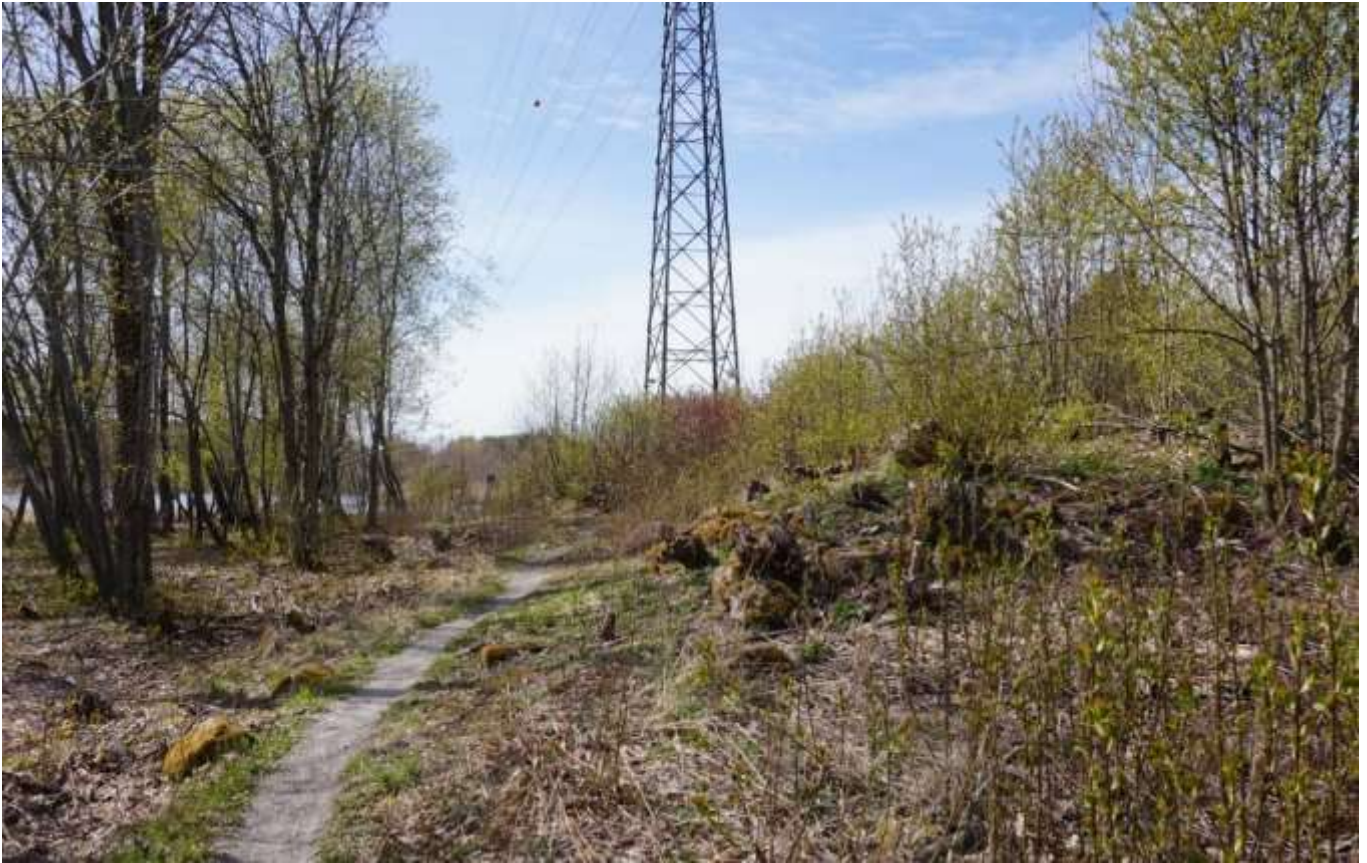
SKDG202202:56. Yleiskuva tien eteläpuolelta polun kohdalta, jonka oikealla puolen ovat kivrakenteet ja rannan puolella savikuopat. Kuva itäkoillisesta.

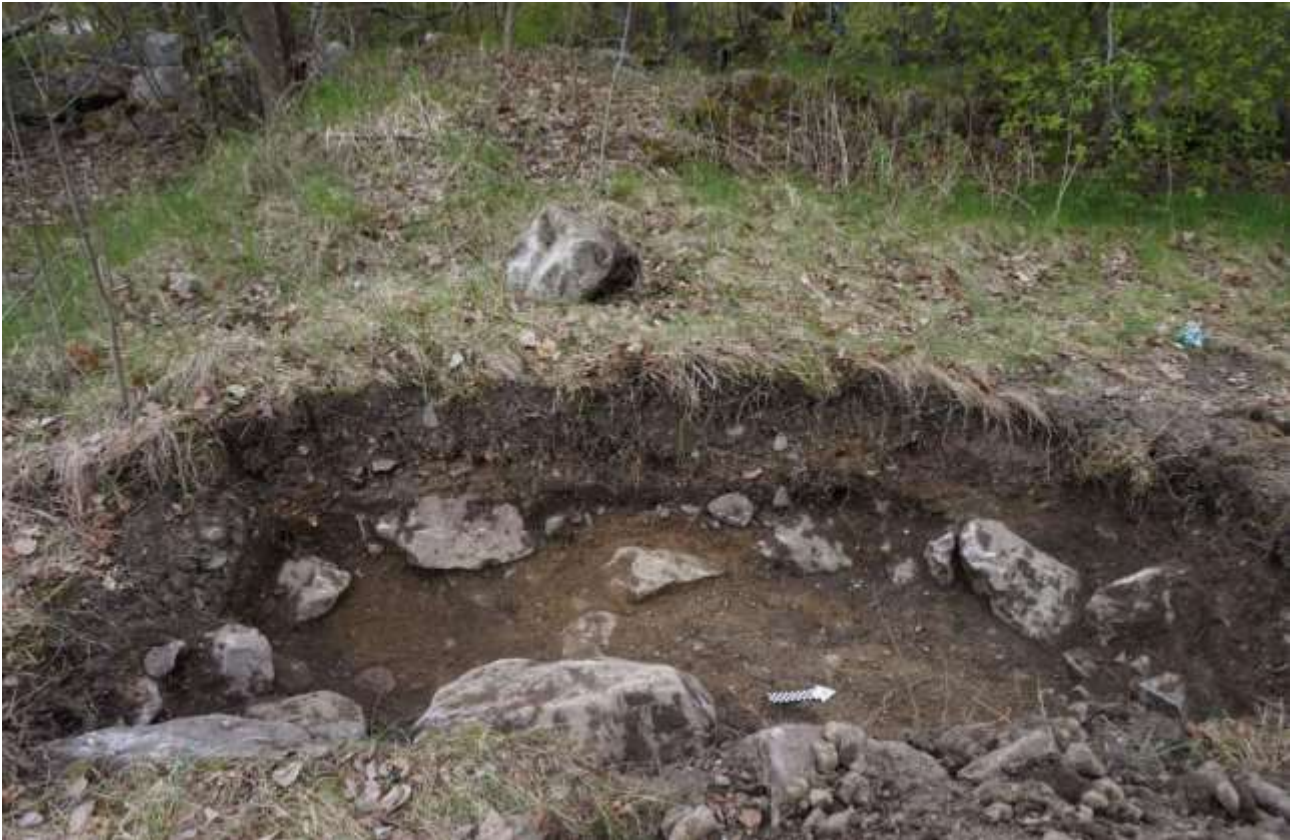
SKDG202202:59. Koneella tehty koekuoppa 1, idästä kohti ramppia ja isoa kivijalkaa. Rampin kiveys ulottui kuoppaan saakka.

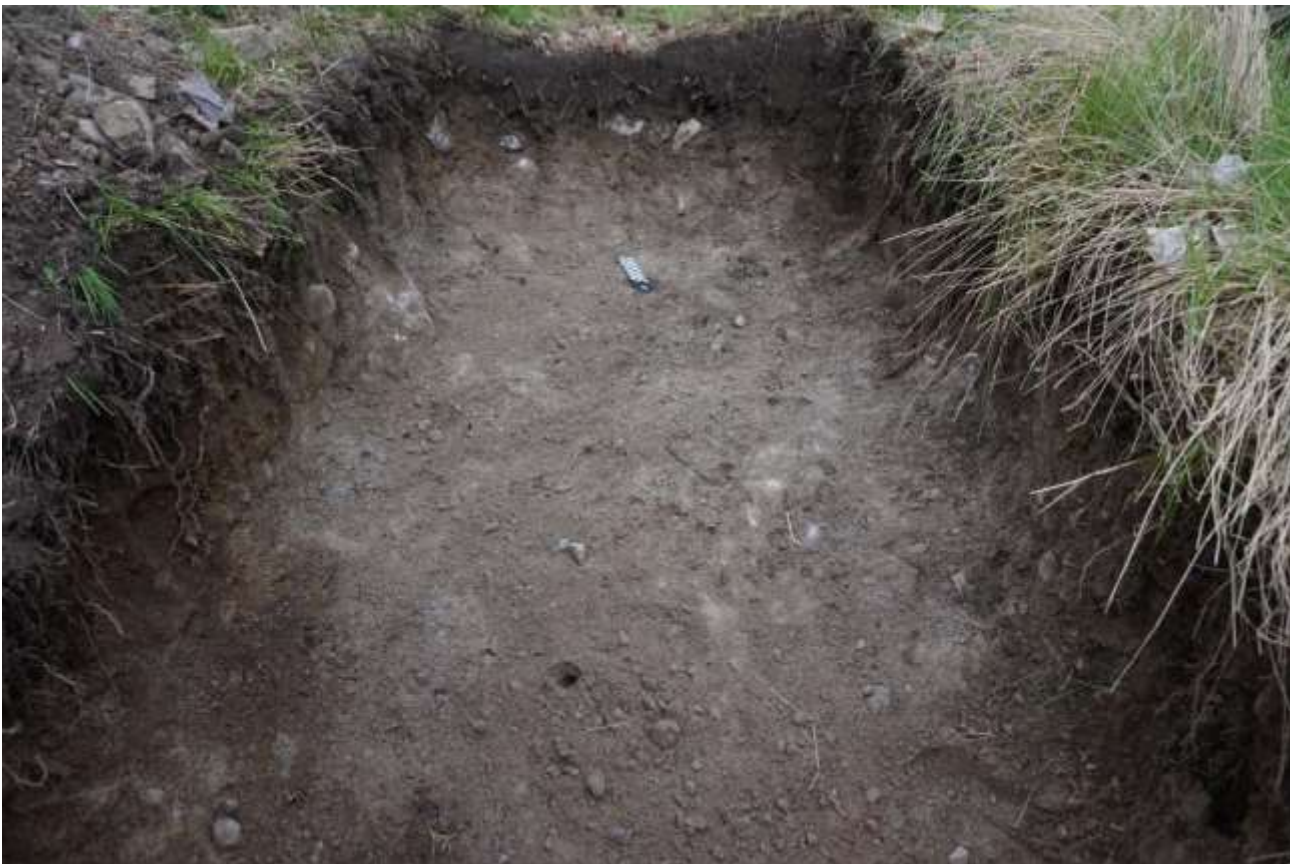
SKDG202202:60. Koekuoppa 2 ison kivijalan itäpuolella.

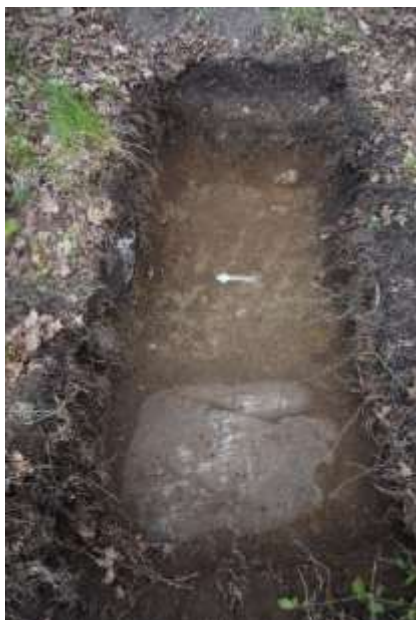
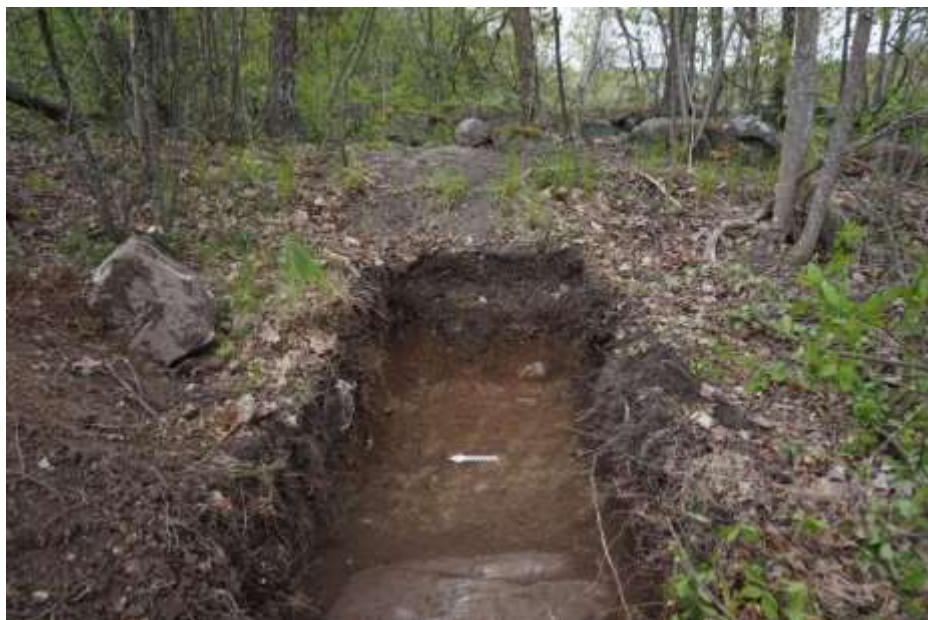
SKDG202202:61 ja 62. Koekuoppa 3, joka tehtiin ison kivijalan länsipuolelle.

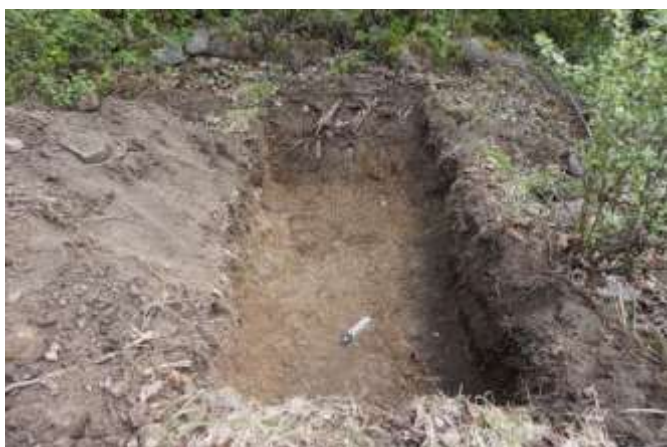
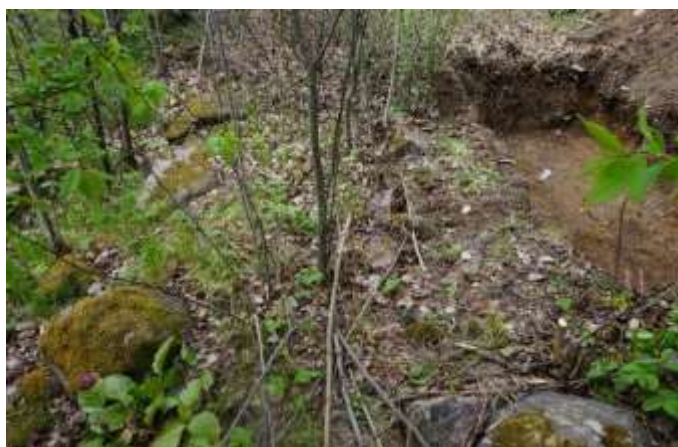
SKDG202202:63 ja 64. Koekuoppa 4, joka kaivettiin ison kivijalan länsipuoleiseen puutarhaterassiin. Oik. näkyy kuopan lisäksi terassia rajaavaa kiveystä.

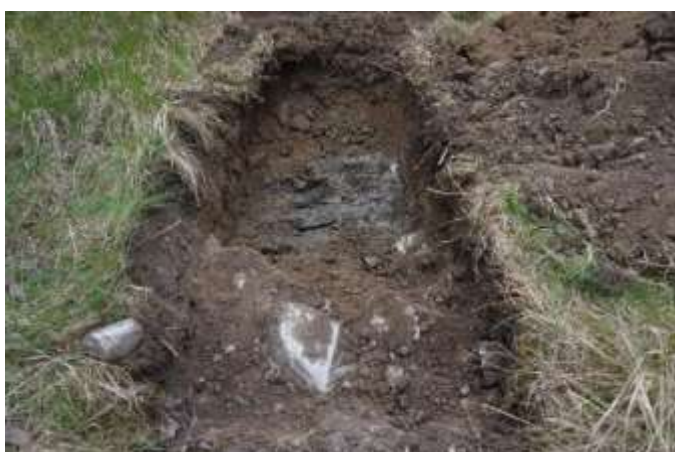
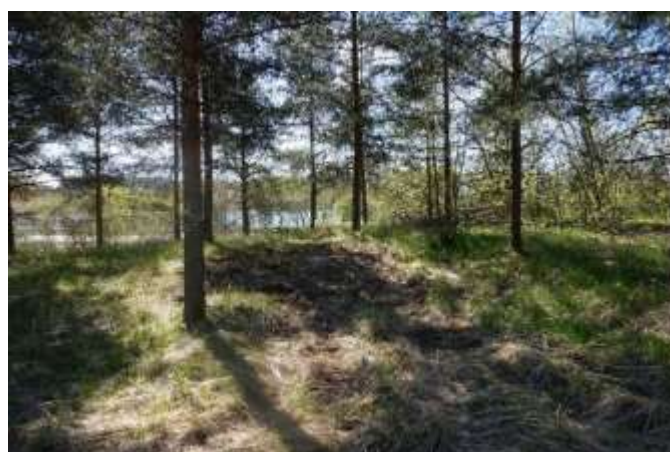
SKDG202202:65 ja 66. Koekuoppa 5, jossa 70 cm paksuisen täyttösoran alta pilkottaa savimaa. Oik. em. koekuopan sijainti mäen itäreunassa.

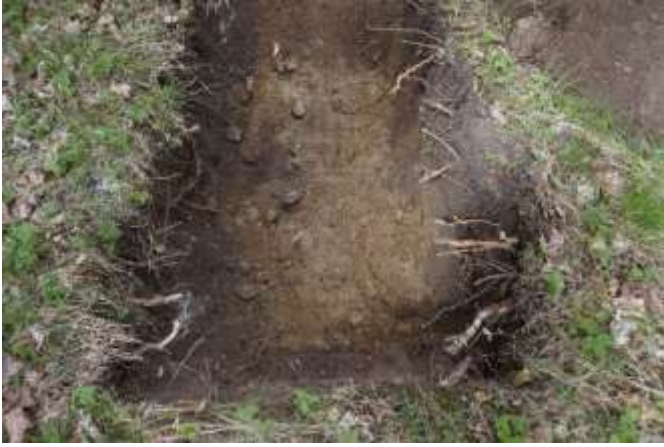
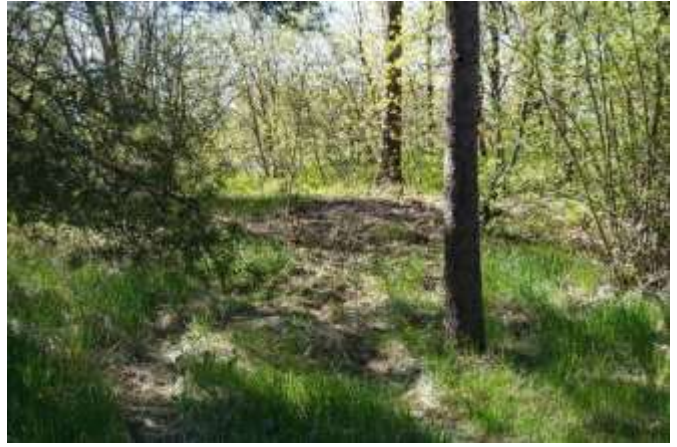
SKDG202202:68 ja 69. Koekuoppa 6 ja sen sijaintialue mäen keskivaiheilla.

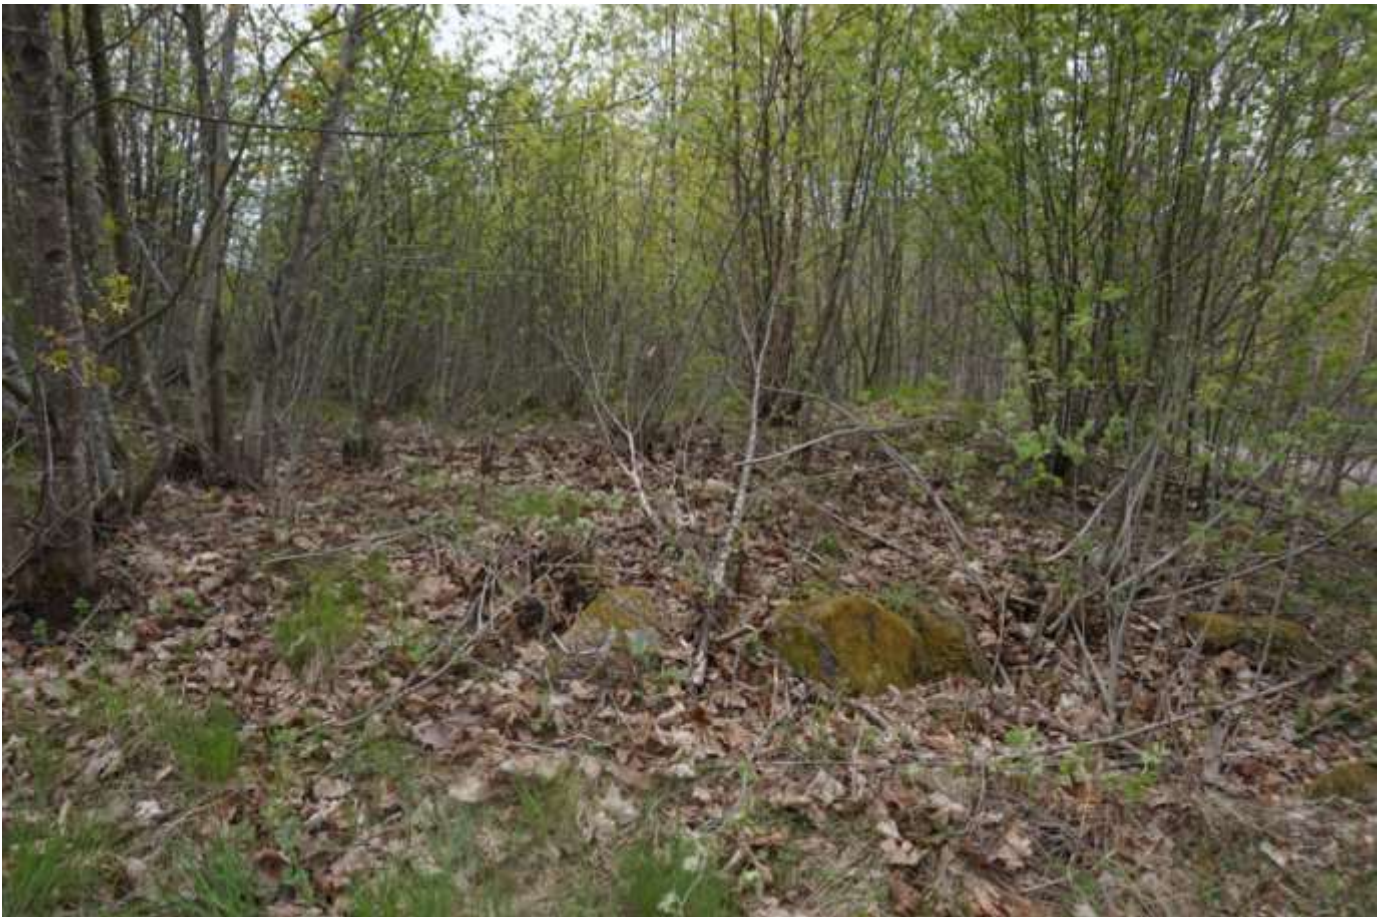
SKDG202202:72. Mäen pohjoisreunaa, joka lidarissa näkyy rakennemaisena ja jossa maastossakin näkyy vierekkäisiä kiviä.

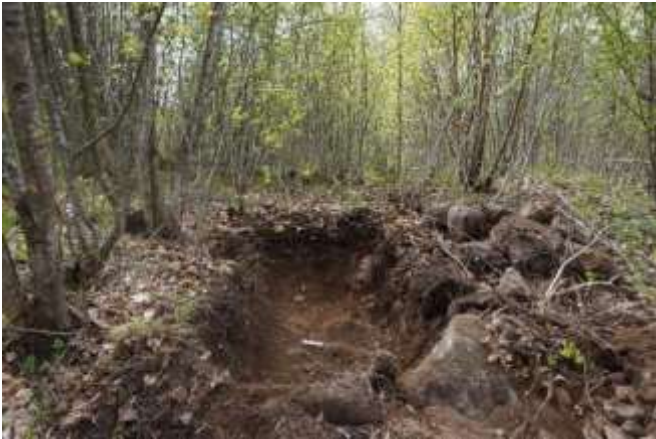
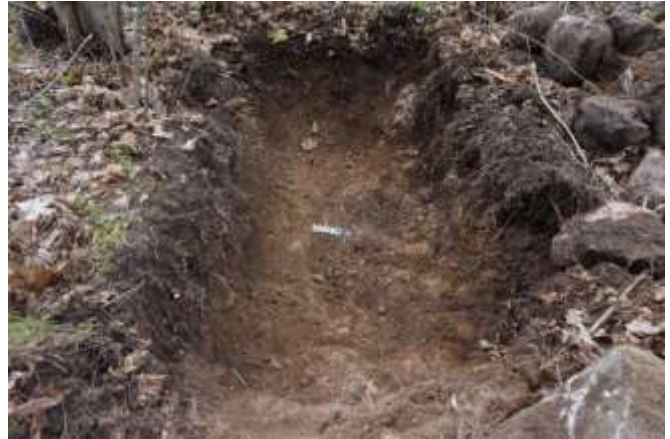
SKDG202202:71 ja 72. Koekuoppa 7, jossa kiviaines paljastui irtonaiseksi, kuten myös soransekainen hiekkamaa pintaosistaan.

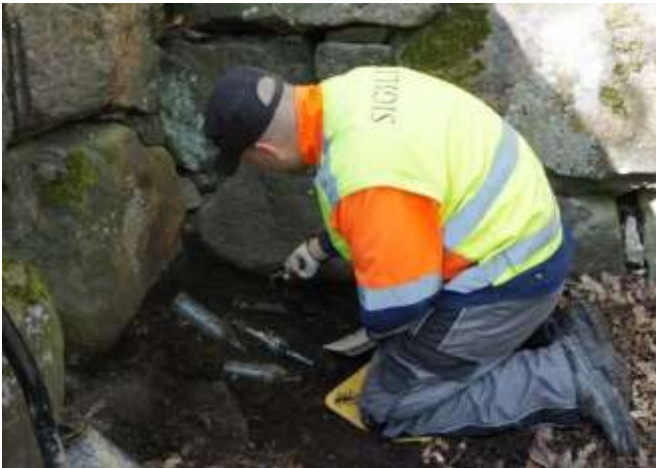
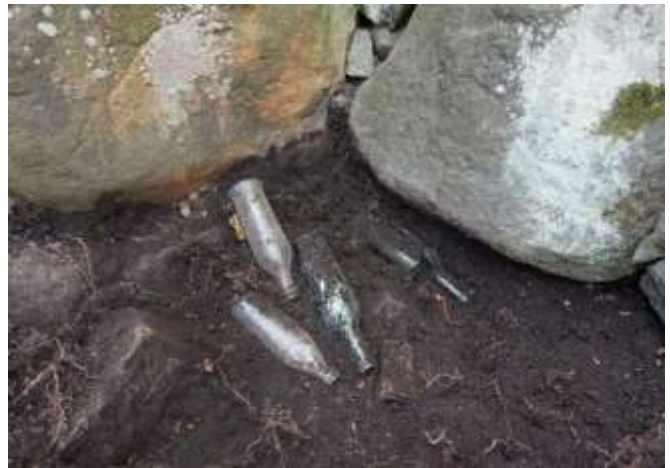
SKDG202202:75 ja 76. Koekuopan 8 pintaturpeen alta paljastunut pullokasa.

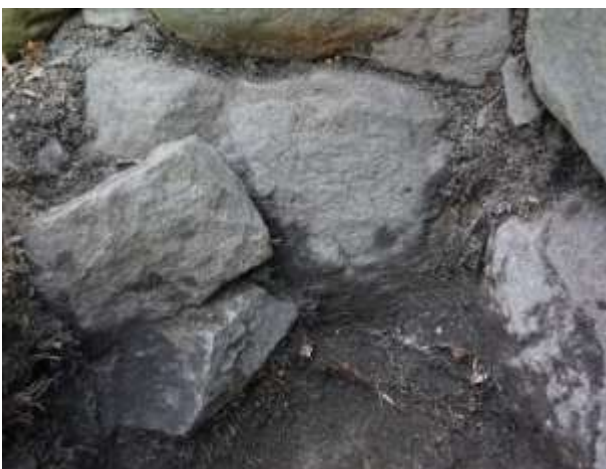
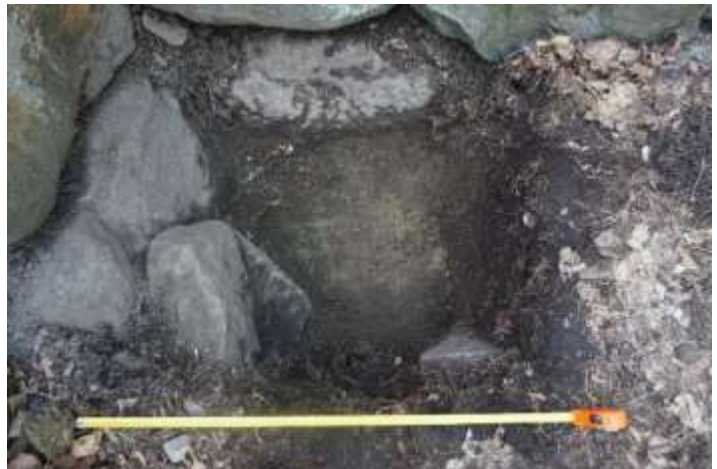
SKDG202202:80 ja 81. Koekuoppa 8, vas. näkyvissä ison kivijalan alinta kivikertaa, joka on maan alla.

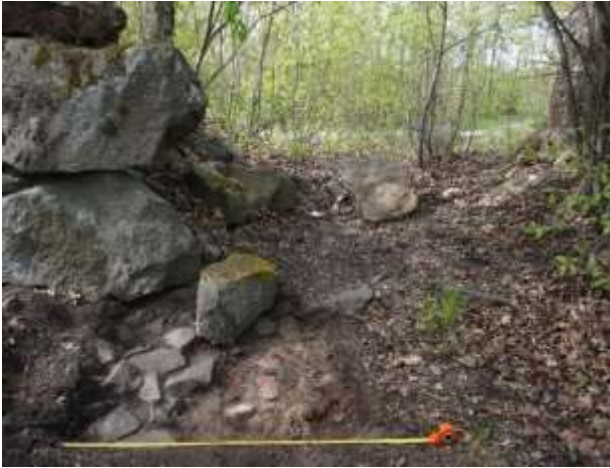
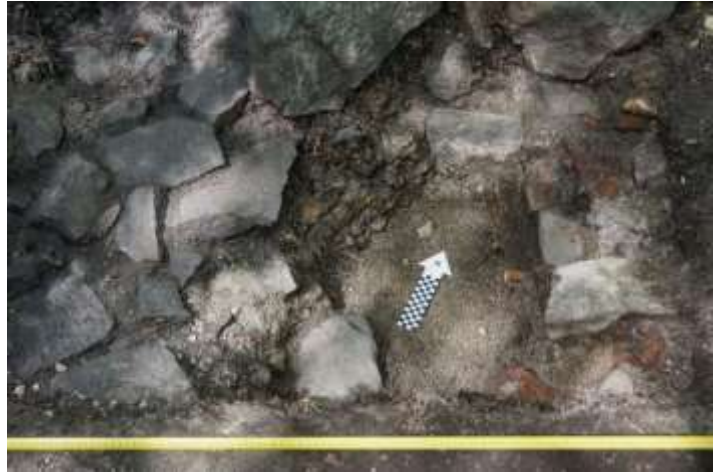
SKDG202202:82 ja 84. Koekuoppa 9 kaivettiin pohjoisen oviaukon länsipuolelle, rakennuksen sisäpuolelle. Kuoppa oli aluksi 1x1 m, mutta sitä laajennettiin tiilimurskan tultua näkyviin. Oik. irtonainen tiilimurska on poistettu ja kuopan itäreunasta tullut esiin rakennemainen tiiliosa.

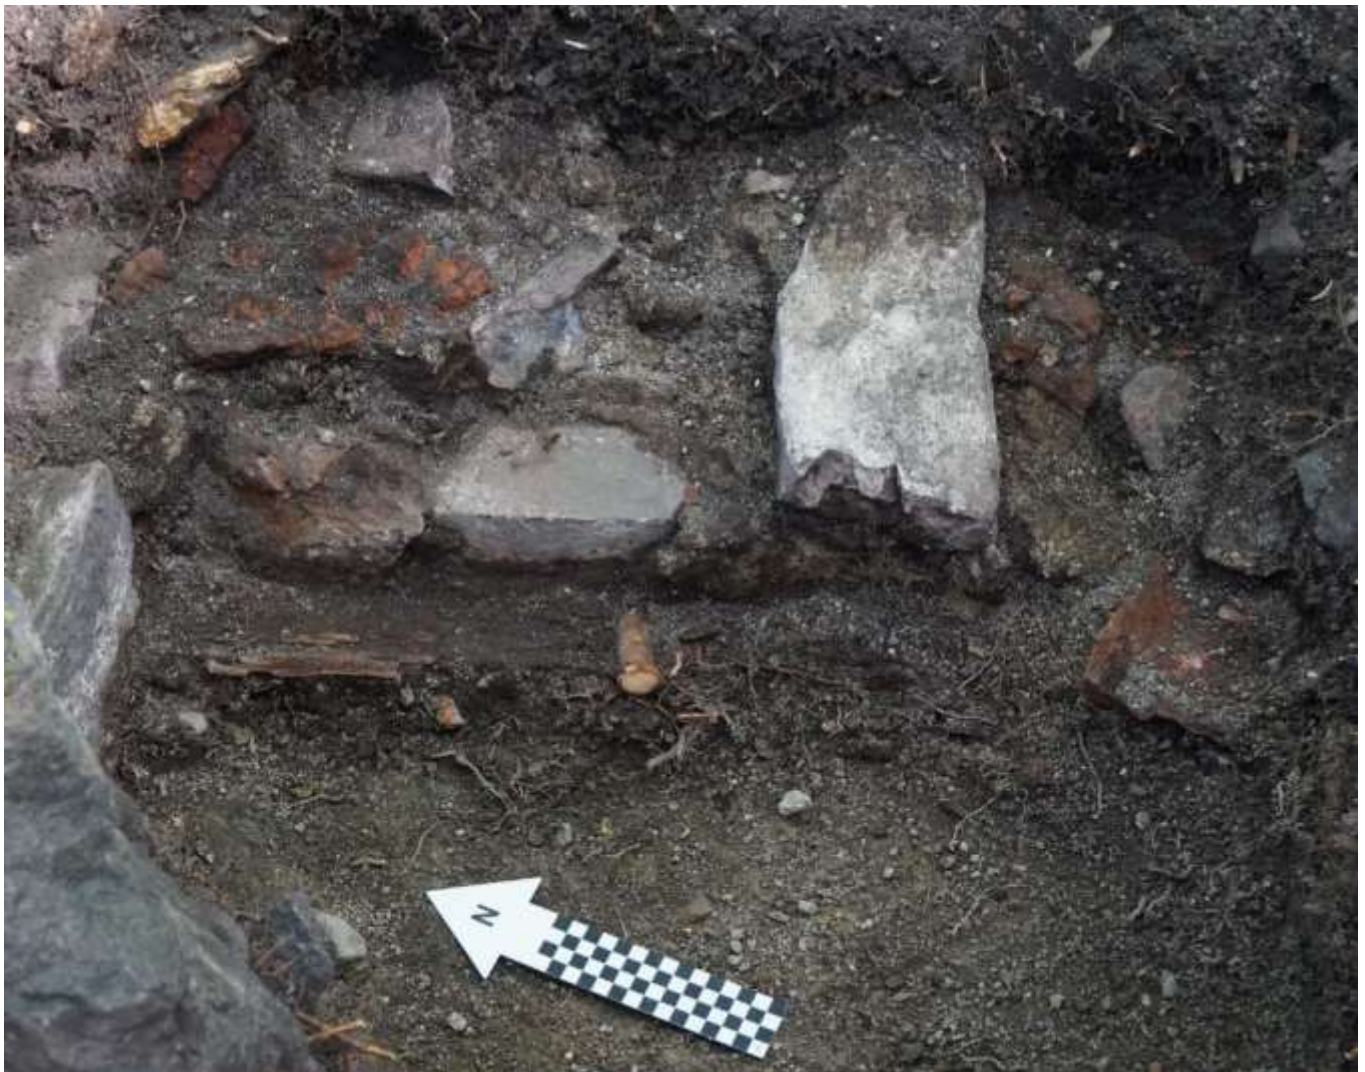
SKDG202202:85 ja 41. Vas. tiilirakenne, mahdollisesti porrasta ison kiviperustan pohjoisen oviaukon sisäpuolella, oikealla kiviin kiinnitettyä laastia ja alempi tukirauta eteläpuolen oviaukon itäreunassa.

SKDG202202:85. Em. oviaukon kynnyksen sisäpuolen koekuoppa 9 ja tiilirakenne, jonka sijainnin perusteella voi tulkita portaaksi.

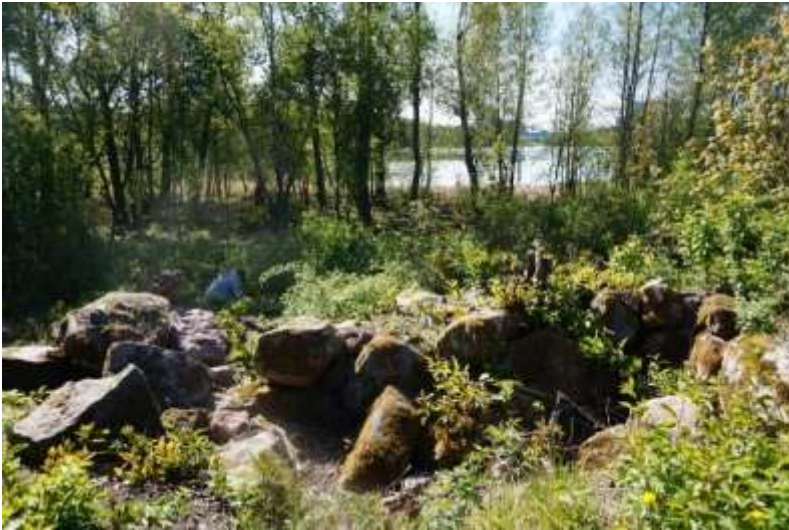
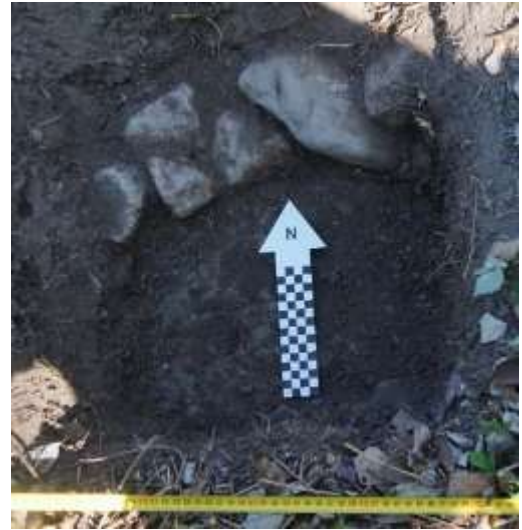
SKDG202202:99 ja 98. Vas. Koekuoppaa 14 kaivetaan tien eteläpuolella, läntisemmän rakenteen viereen. Oik. koekuoppa 14 pohjasavessa.

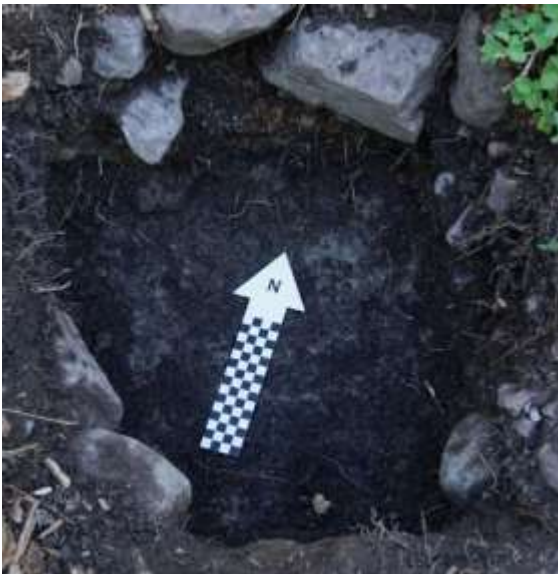
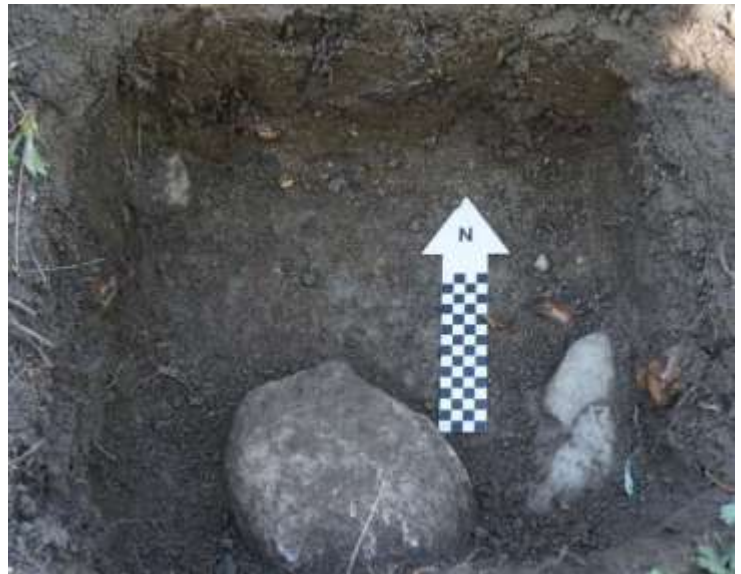
SKDG202202:100 ja 101. Vas. koekuoppa 15, oik. koekuoppa 16 pohjasavessa.
