TAIMONRANNAN LUONTOSELVITYS

Turkka Korvenpää, 11.10.2019

Luonto- ja ympäristötutkimus Envibio Oy

Rakennettavuusselvitys

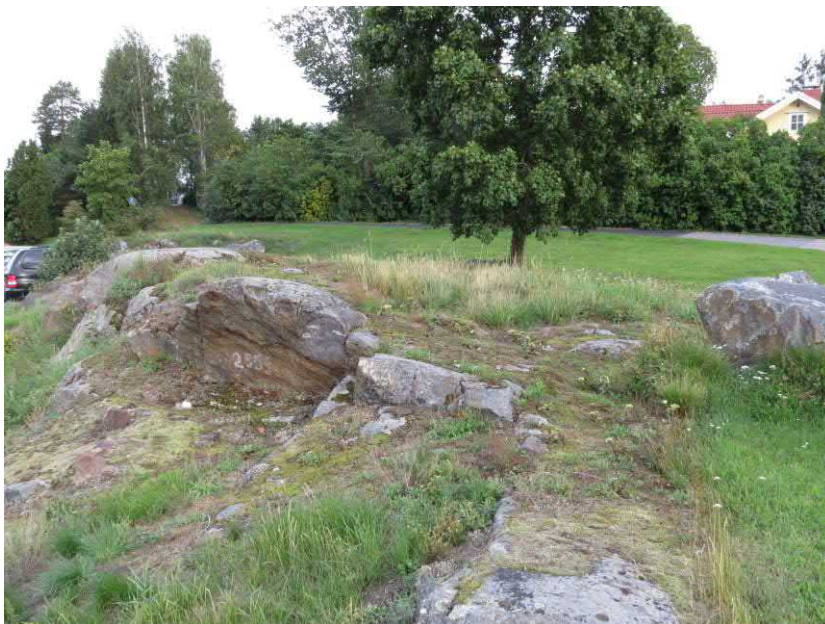
Kuva 1. Kallio Pirttiluodontien reunassa. Kallion reunoilla kasvaa mm. mäkiarhoa.

vuohenputkea ja vuohenkelloa sekä muutama tuomi. Kuvion itäosassa Pirttiluodontien reunassa sijaitsee pieni karu kallio, jonka reunoilla esiintyy vaatimatonta ketokasvillisuutta (Kuva 1). Kallion kasvistoon kuuluvat esim. kelta- ja isomaksaruoho, hopeahanhikki, ahosuolaheinä, viherjäsenruoho, päivänkakkara, mäkiarho ja keltakukkainen matara, joka saattaisi olla jopa puhdasta keltamataraa. Keltamatara on luokiteltu uhanalaiseksi (vaarantunut), koska se risteytyy yleisen vieraslajin, paimenmataran, kanssa. Risteymät risteytyvät edelleen molempien kantalajiensa kanssa, jolloin puhtaan keltamataran varma erottaminen eriasteisista risteymistä on hyvin epävarmaa. Paimenmatara on varsin tavallinen Naantalın kaupunkikeskustassa, joten on melko todennäköistä, että täysin puhdasta keltamataraa ei keskustassa enää kasva. Lehtien neulasmaisuus ja kukkien kirkkaankeltainen väri viittaavat kuitenkin siihen, että kasvien perimässä on enemmän kelta- kuin paimenmatararaa. Alueen nykyinen hoito, jossa nurmikονleikkuu ei ulotu kallionvierustan kuiville ketolajikuille, sopii ketolajistolle hyvin.

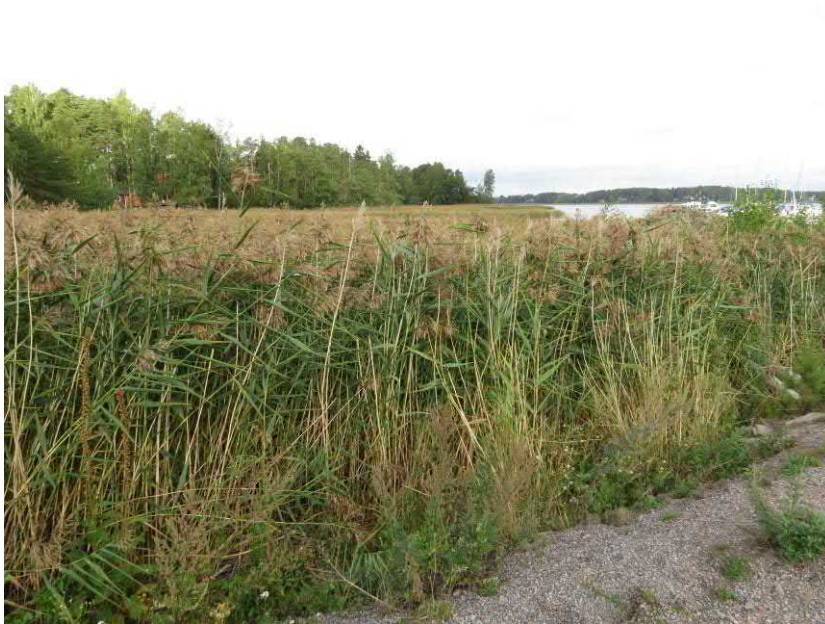
Kuva 2. Ruovikkoa luontotyyppikuviolla 4.

Kuvio 4. Tiheä ja vankka ruovikko (Kuva 2), jossa kasvaa mm. karhunköynnöstä. Ruovikkoon on ruopattu veneväyliä.

Pienvenesataman viereinen ruovikko (luontotyyppikuvio 4) saattaisi sopia viitasammakon kutupaikaksi. Selvityksen maastotyöt päästiin aloittamaan vasta lajin kutuajan jälkeen, joten viitasammakon esiintymisestä siellä ei saatu varmuutta.

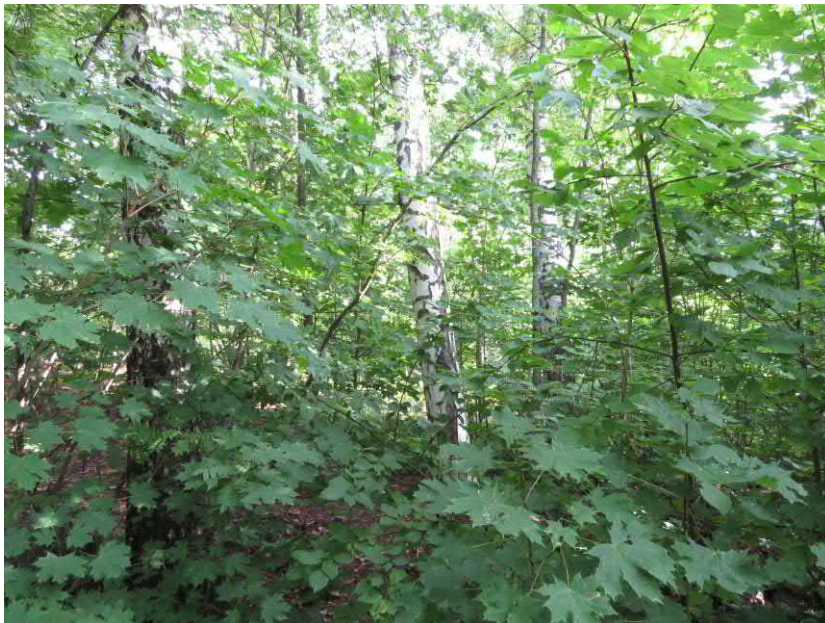
Kuva 3. Tiheää lehtipuustoa luontotyyppikuviolla 5.

Kuvio 5. Kulttuurivaikutteinen tuore lehto, jonka lehtipuuvaltainen puusto on melko vaihtelevaa. Merenrannan lähellä esiintyy tervaleppiä. Muualla kasvaa harvassa isoja koivuja, joiden alla levittäytyy tiheä nuori lehtipuusto ja lehtopensaikko (Kuva 3). Paikoin kookkaat puut puuttuvat. Nuoreen lehtipuustoon kuuluu mm. lähistön puutarhoista kylväytynyttä vaahteraa ja pihlajaa. Pensaista tavataan taikinamarjaa, koiranheittä ja runsaasti tuomea. Kenttäkerroksessa kasvaa runsaiden kielon ja kyläkellukan ohella mm. metsäorvokkia. Merenrannassa on kapea hiekkaranta. Kuvio on niin voimakkaasti

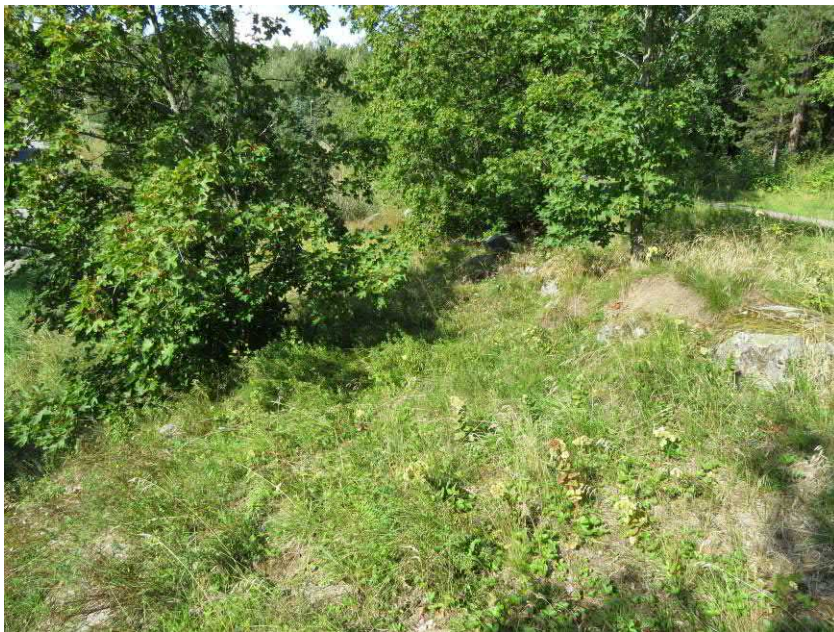
Kuva 4. Melko rehevöitynyttä kallioketokasvistoa luontotyyppikuviolla 16.

Kuvio 16. Kahden kevyen liikenteen väylän välissä sijaitseva pieni, rehevöitynyt kallioketolaikku, jolla kasvaa kuitenkin yhä huomionarvoisia perinnebiotooppilajeja (Kuva 4). Lajistoon kuuluvat mm. isomaksaruoho, mäkitervakko, sikoangervo, keltamaksaruoho, lampaannata, mäkikaura, hopeahanhikki, ahopukinjuuri, aholeinikki, pölkkyruoho, kissankello ja silmälläpidettävä ketoneilikka. Lisäksi kuviolla kasvaa keltakukkaista mataraa, joka lienee kuitenkin kelta- ja paimenmataran risteymää kuten kuviolla 1.

Maankäyttösuositus: *Kuviolla kasvaa muutamia huomionarvoisia ketokasveja, minkä vuoksi olisi toivottavaa, että kuvio säilyisi. Ainakaan sitä ei pitäisi muuttaa esimerkiksi nurmikoksi.*

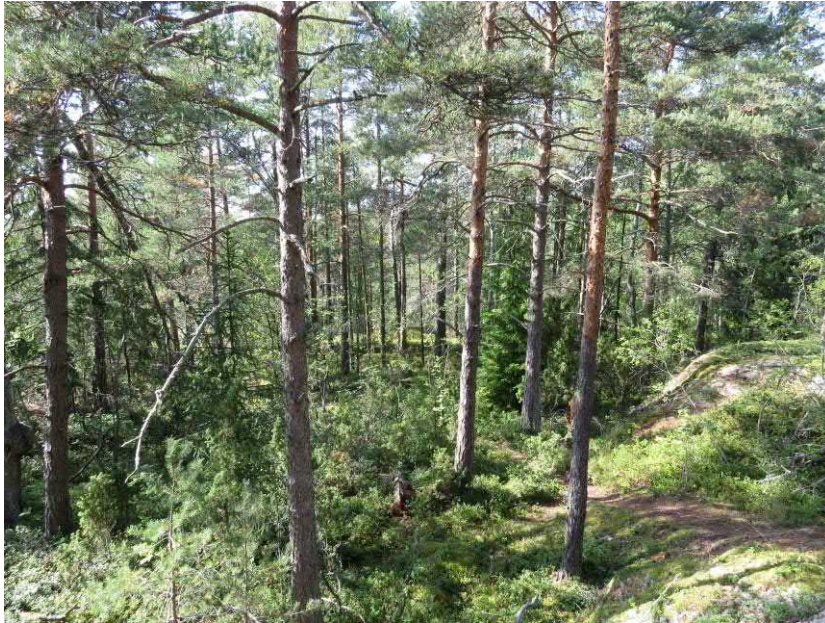
Kuva 5. Luontotyyppikuvio 17 on kalliomännikköä.

Kuvio 17. Melko varttunutta ja hieman tavanomaista luonnontilaisempaa männikköä kasvava karu kalliometsä (Kuva 5), jossa esiintyy mäntyjen lisäksi vähän kuusta ja koivua sekä muutama haapa. Puustossa voi havaita eri-ikäisrakenteisuutta ja kuviolla on joitakin maapuita sekä kelo. Lisäksi eteläosassa kasvaa yksi hyvin vanha, jo lähes kuollut, rauduskoivu. Kalliomännikön kasvistoon kuuluvat mm. kalliioimarre, kalliokieli, mustikka, metsälauha, mäkitervakko, puolukka, ahosuolaheinä, isomaksaruoho ja kanerva. Kevyen liikenteen väylän varressa on merkkejä vanhasta laidunkäytöstä. Siellä kasvaa mm. sikoangervoa ja syylälinnunhernettä. Myöhemmin paikalle on kylväytynyt lähialueen pihoilta vaahteroita, jotka ovat vielä nuoria. Kuvion luoteiskulmassa

sijaitsevalla matalalla jyrkänteellä on lepakoiden päiväpiiloiksi sopivia rakoja. Metsässä on paljon polkuja ja kallion lakiosat ovat kuluneita.

Kalliometsät on silmälläpidettävä luontotyyppi. Kuvion puusto on hieman tavanomaista luonnontilaisempaa, mutta toisaalta maasto on kulunutta. Siten kuvio ei ole kalliometsänä kovin edustava, eikä sille esitetä luontoarvojen pohjalta maankäyttösuositusta.

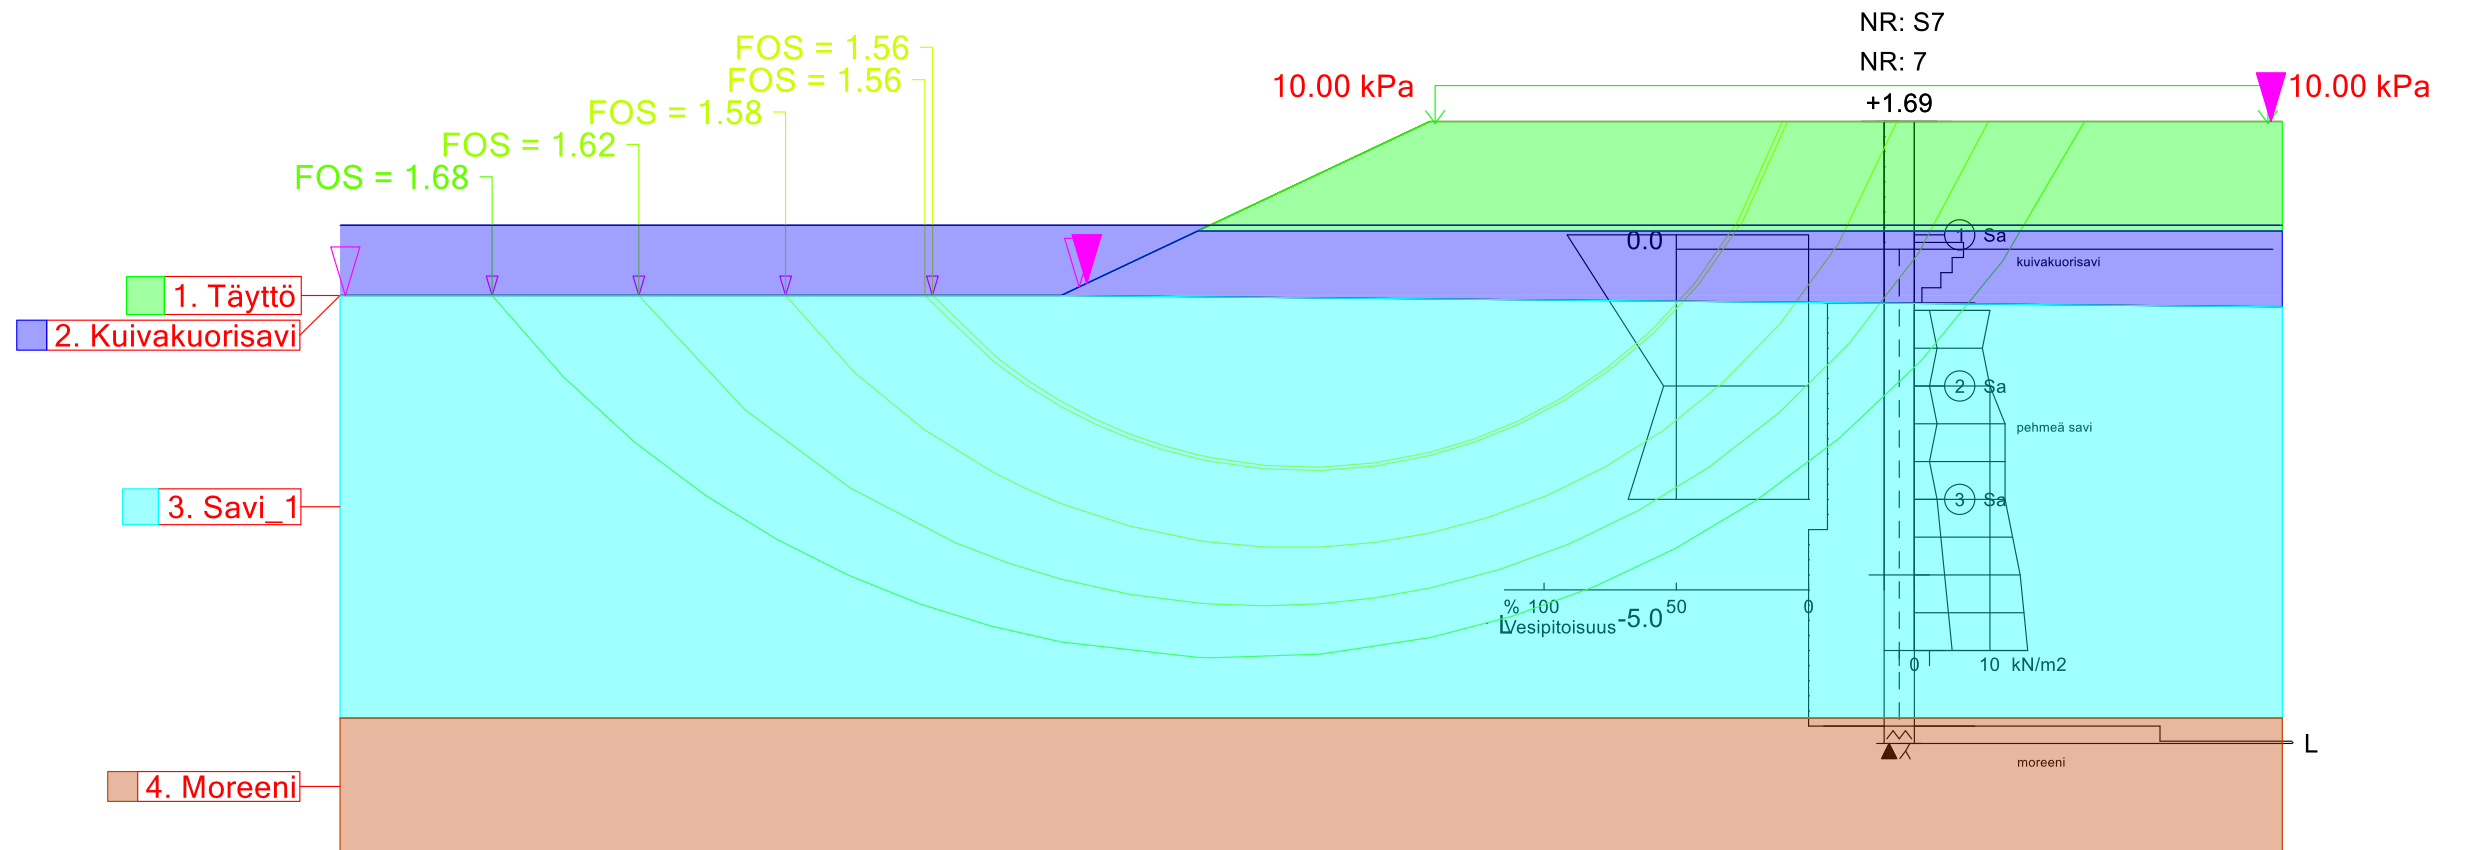
20063/Taimonranta
Naantalin kaupunki
Piste 7, stabilitetti
/

2D Bishop's Simplified
Min.FOS = 1.56

Id	Soil layer	γ [kN/m ³]	γ_{sat} [kN/m ³]	c [kPa]	Φ [°]	Δc [kPa/m]	$\Delta \Phi$ [°/m]	Material Type	r_u	r_{uq}	$r_{u'}$	Anisotropy Type	S_uA/S_{u0}	S_{uD}/S_{u0}	S_{uP}/S_{u0}
1	Täyttö	20.00	21.00	0.00	42.00			Independent on depth				Isotropic			
2	Kuivakuorisavi	17.00	18.00	30.00	0.00			Independent on depth				Isotropic			
3	Savi_1	14.00	15.00	10.00	0.00	1.00		Dependent on layer depth				Isotropic			
4	Moreeni	19.00	20.00	0.00	45.00			Independent on depth				Isotropic

Pore Pressure Settings: GW on, PW off, PPC off, r_u off, r_{uq} off, $r_{u'}$ off

Ranta-alueen vakavuutta tarkasteltiin stabiliteetilaskelmin. Stabiliteetti on oletetusti kevyellä kuormituksella (noin 10 kPa) vielä yli FOS = 1.5, jolloin

maaperässä ei tapahdu muutoksia. Kuormituksen kasvaessa yli 20 kPa, stabiliteetti laskee alle 1.5:n ja maapohjan painumat kasvavat. Laskelmien perusteella nykyistä maanpintaa ei suositella nostettavaksi ranta-alueella ja rantarakentamisesta on laadittava tarkemmat stabiliteettitarkastelut.
