NAANTALIN VESIHUOLTOLAITOS

101004959-009
RAPORTTI

**VESIHUOLTOVERKOSTOJEN SANEERAUSOHJELMA:
OSA II: SAARISTO**

29.10.2018
Pöyry Finland Oy

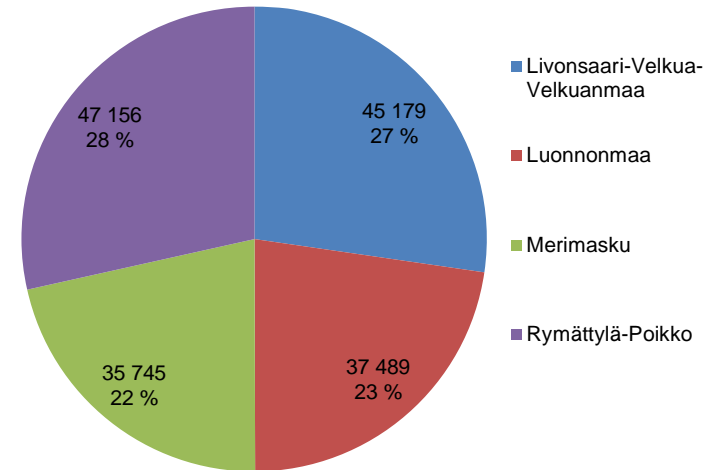
- Vesijohtoverkoston pituus on noin 166 km.
- Vanhimmat putket ovat peräisin 1970-luvulta. Verkostosta 51 % on rakennettu 1990-luvulla.
- Eniten verkostossa on koon 110 putkia (41 %).
- Verkoston keski-ikä on 24 v.

Vesijohtoverkoston alueelliset pituudet (yht. 165 568 m)

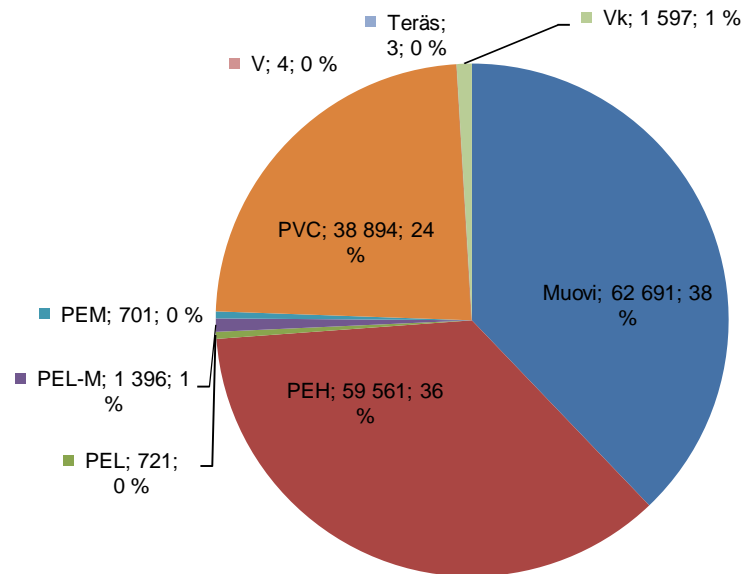
- Vesijohtoverkoston materiaaleista muoviputkien osuus on 99,0 %.
- Muovien osalta verkostossa on erilaisia muoveja: PEH, PEL, PEL-M, PEM ja PVC. Suurimmassa osassa on merkintänä vain muovi.
- Vk:n osuus on 1,0 %.

Vesijohtoverkoston materiaali-jakauma (m, %)

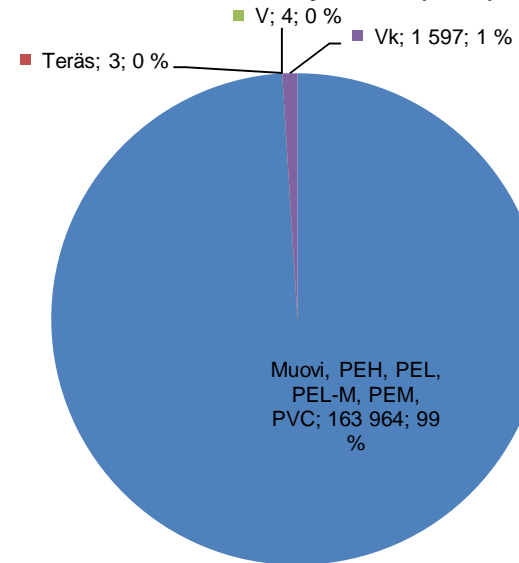
VJ-verkoston materiaali-jakauma siten, että kaikki muovit on laitettu samaan ryhmään (m, %)

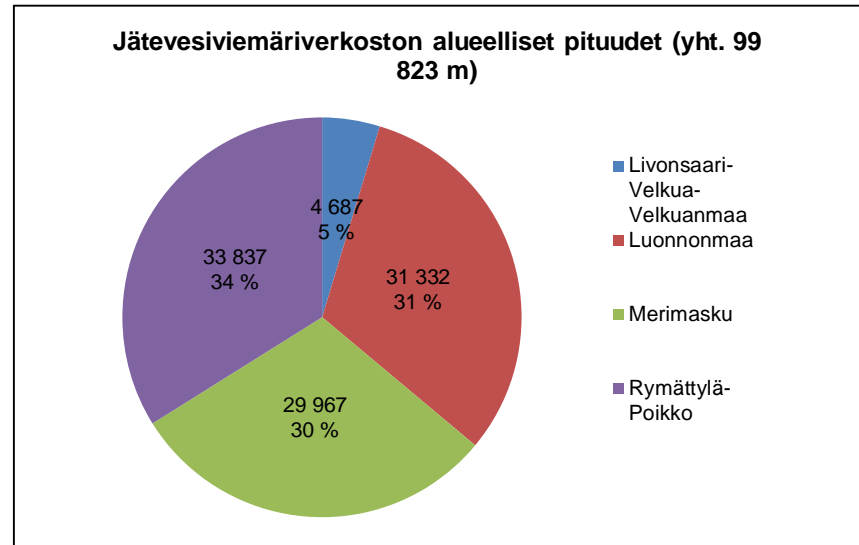
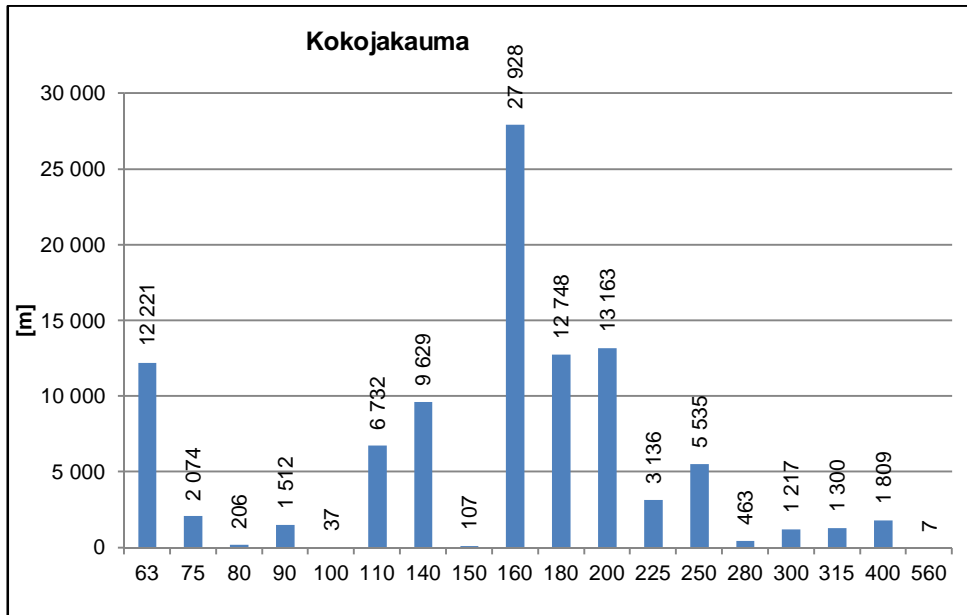
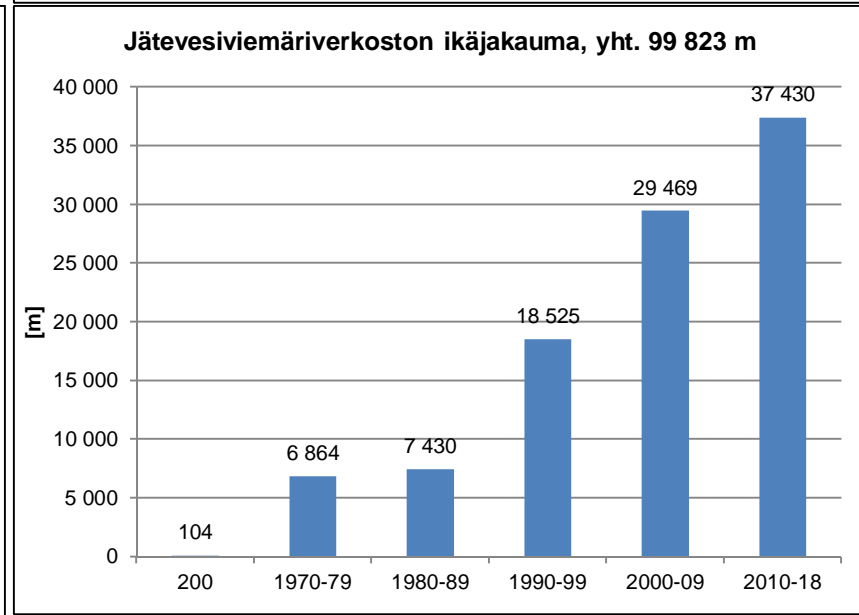
JÄTEVESIVIEMÄRIVERKOSTON PERUSTIEDOT

- Jätevesiviemäriverkoston pituus on noin 100 km.
- Vanhimmat putket ovat peräisin 1970-luvulta mutta niiden osuus verkostosta on vain 6,9 %. Verkostosta 38 % on rakennettu 2010-luvulla. Tällöin rakennettiin mm. siirtoviemäri ja uusi asuinalue.
- Eniten verkostossa on koon 160 putkia (28 %).
- Verkoston keski-ikä on 17 v.

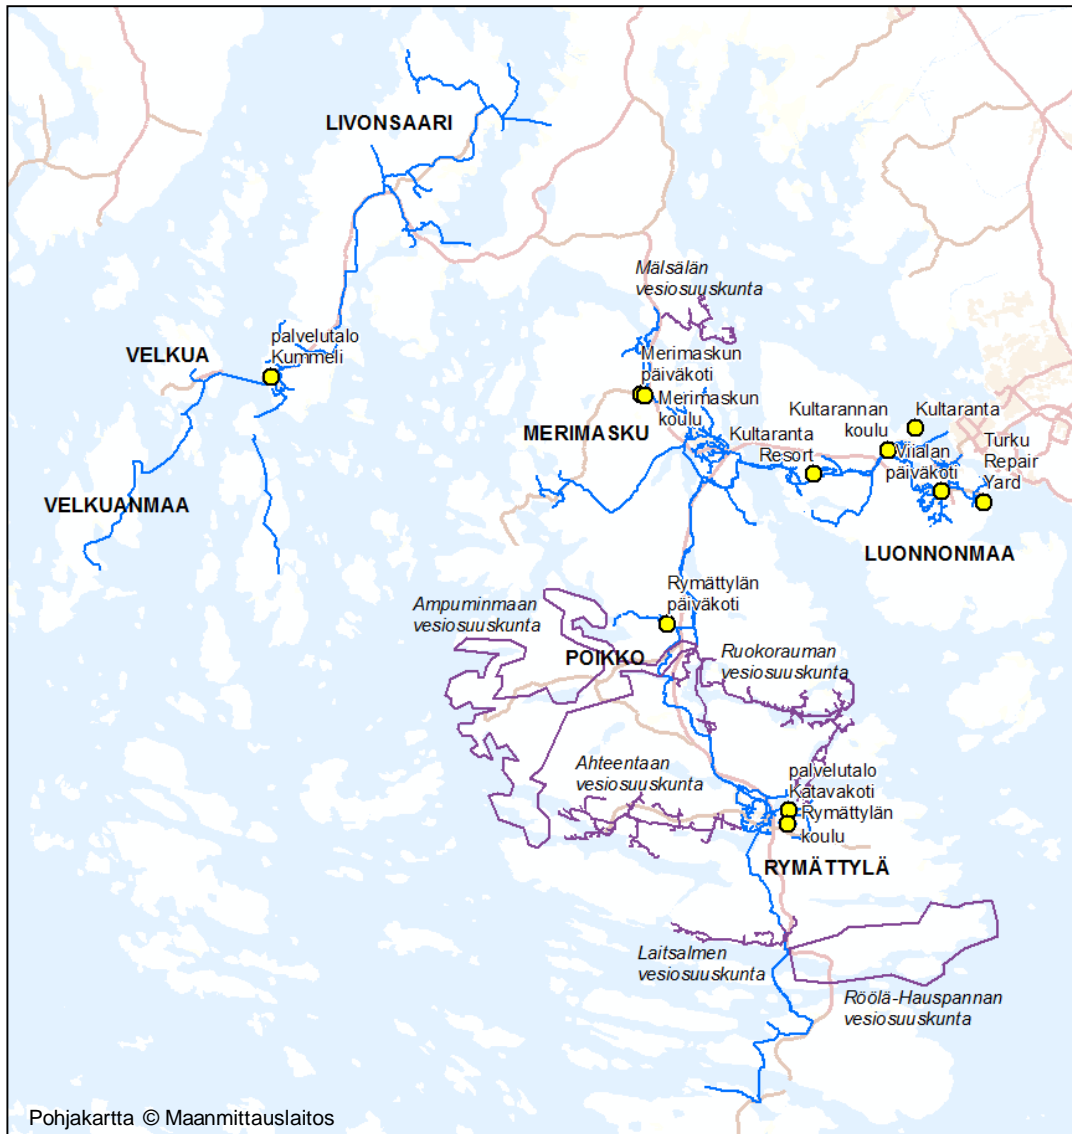
SAARISTON VESIJOHTOVERKOSTO JA KRIITTISET KULUTTAJAT

SAARISTON KRIITTISET KOHTEET SIJAITSEVAT LUONNONMAALLA:

- Kultaranta (tasavallan presidentin kesäasunto)
- Teollisuusasiakas:
 - Turku Repair Yard
- Kultarannan koulu
- Viialan päiväkotia
- Kultaranta resort
- Palvelutalo Katavakoti
- Poikon päiväkotia
- Rymättylän koulu
- Palvelutalo Kummeli
- Merimaskun koulu
- Merimaskun päiväkotia

Karttaan on merkitty sinisellä Naantalin vesihuoltolaitoksen vesijohtoverkosto ja violetilla eri osuuskuntien verkostot tai alueet.

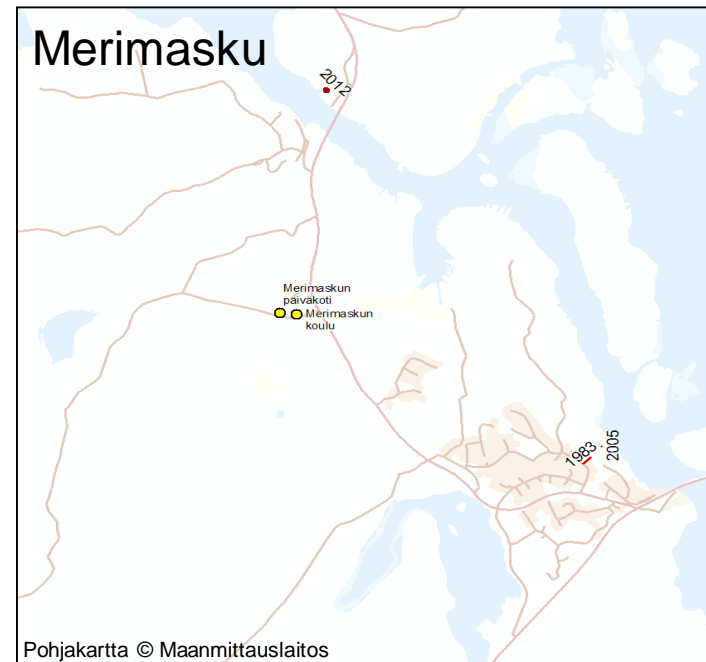
VIEMÄRIT, JOIDEN HALKAISIJA ON VÄHINTÄÄN DN300

- Viemärit on rakennettu vuosina 1973 – 2012.
- Vanhimpien putkien materiaali on PVC (<1980) ja tätä uudempien PVC, betoni, valurauta tai muovi.

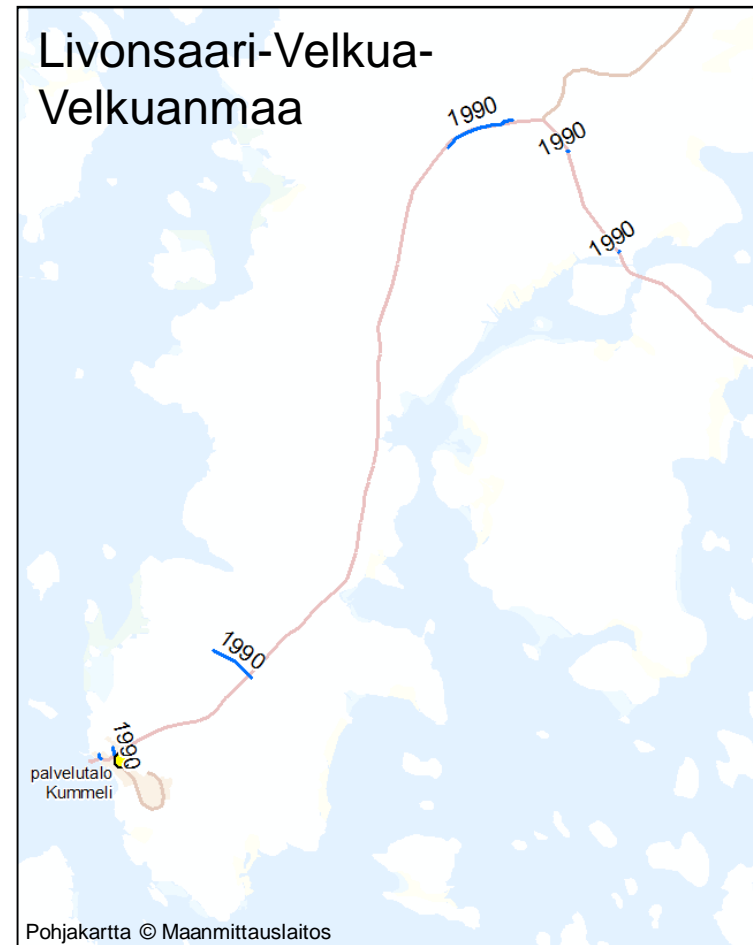
TEIDEN ALITUKSET (VESIJOHDOT) 2/2: Rymättylä-Poikko ja Livonsaari-Velkua-Velkuanmaa

- Sininen: Vesijohto osuu tiestöön (Tieluokka la-b tai Ila-b).
- Karttojen alueilla teiden alituksissa vanhin putki on vuodelta 1970.

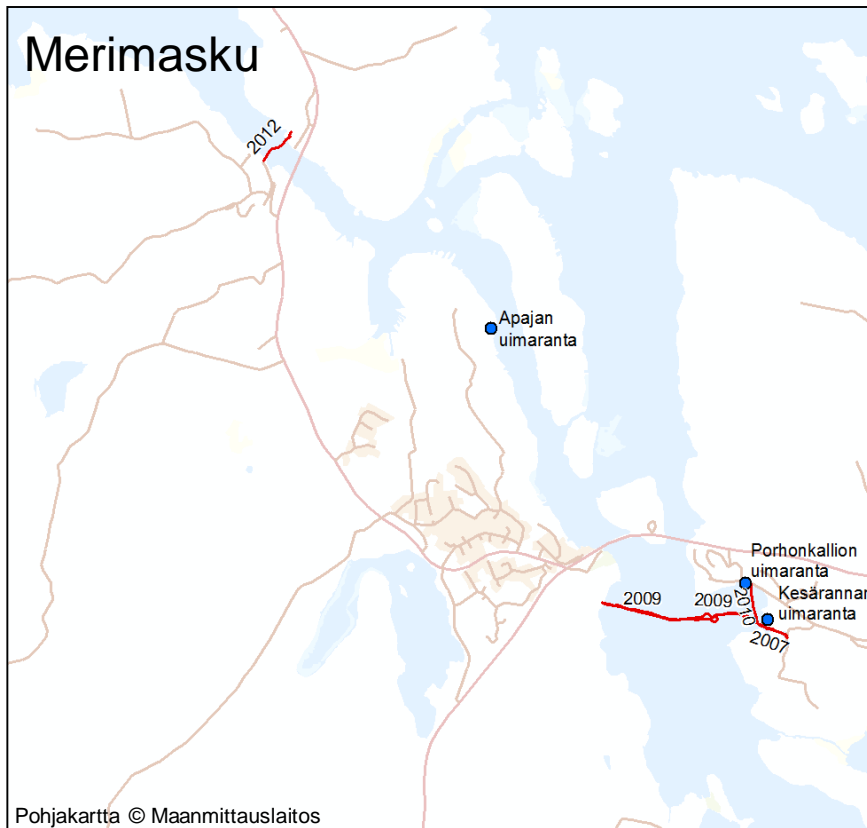
VESISTÖALITUKSET (JV) 1/2

- Kaikki saariston vesistöjä alittavat viemäriputket on merkitty kartoille. Näistä saneerausohjelmaan valitaan kriittisimmät viemärit.
- Kaikki vesistöjen pohjassa sijaitsevat putket olisi hyvä varustaa virtausmittauksella. Tämä helpottaa vuotojen havaitsemista.

★ Lähivuosien tiedossa olevia saneerauskohteita

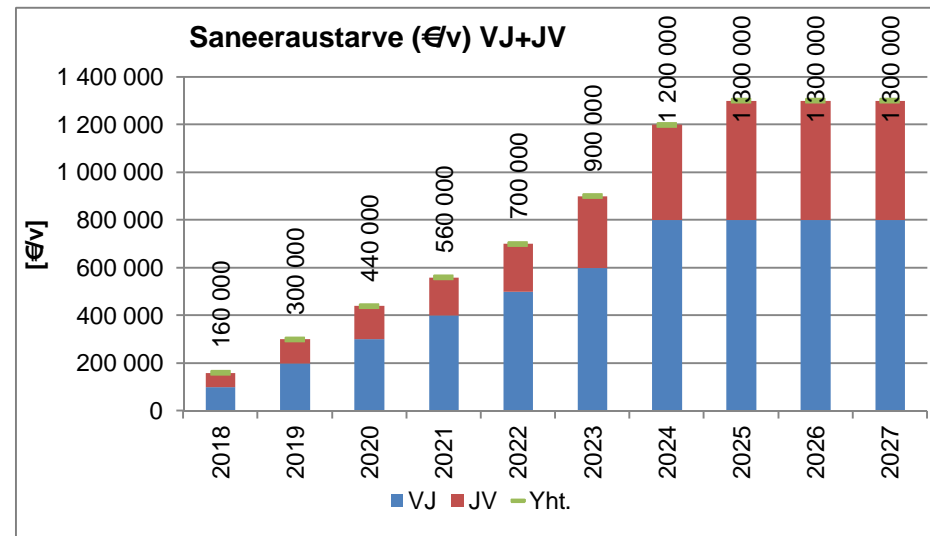
- Kantakaupungille laaditun raportin yhteydessä kuvattiin vesihuoltolaitokselle suositeltavat jatkotoimenpiteet verkostosaneerausten suhteen.
- Naantalin vesihuoltolaitoksen vesihuoltoverkoston saneerausvolyyymiä tulee jatkossa nostaa varsin paljon (kuva) saneerausvelan muodostumisen ja verkostojen kunnan heikkenemisen ehkäisemiseksi.
 - Vuodelle 2018 suunniteltu saneerausbudjetti on 160 000 € ja v. 2024 tason tulisi olla 1,2 milj. €.
 - Saneerausvolyymin nosto tulisi huomioida vesihuoltolaitoksen pitkän tähtäimen taloussuunnittelussa.
- Kantakaupungin saneerausohjelmaan valikoitui noin 80 kriittistä kohdetta ja saariston saneerausohjelmaan 42 kohdetta.
- Saariston kohteiden saneeraus lykkää jonkin verran kantakaupungin suunnitelmassa esitettyä saneerausohjelmaa.
