Asiakirjatyyppi  
**Riskinarvio**

Päivämäärä  
**11/2021**

# YMPÄRISTÖRISKINARVIOINTI IILIJÄRVEN VANHA KAATO- PAIKKA, LUONNONMAA, NAANTALI

Projekti **Ympäristöriskinarviointi, Iilijärven vanha kaatopaikka, Naantali**  
Projekti nro **1510064693**  
Vastaanottaja **Naantalin kaupunki**  
Päivämäärä **2.11.2021**  
Laatija  
Tarkastaja  
Hyväksyjä **Mika Hirvi / Naantalin kaupunki**

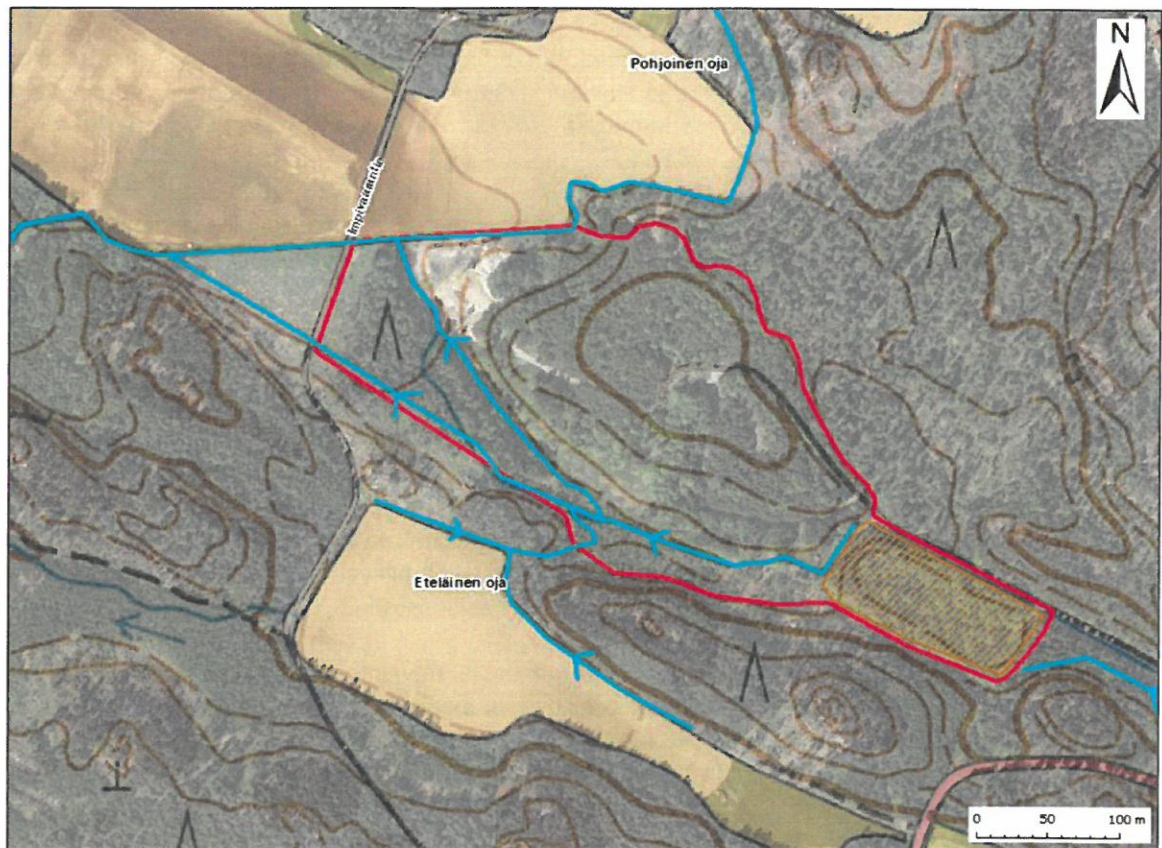
Välittömästi kaatopaikan luoteispuolella sijaitsevat peltoalueet ovat todennäköisesti aikanaan kuivatettuja suoalueita. Osin tästä syystä sekä paikoin huonossa kunnossa olevista ojista johtuen erityisesti kevään sulamisvedet pidättyvät peltoalueelle.

**Kuva 4.** Iilijärven kaatopaikka on rajattu kuvaan punaisella, alueella kulkevat ojat ja niiden virtaussuunnat on esitetty sinisellä.

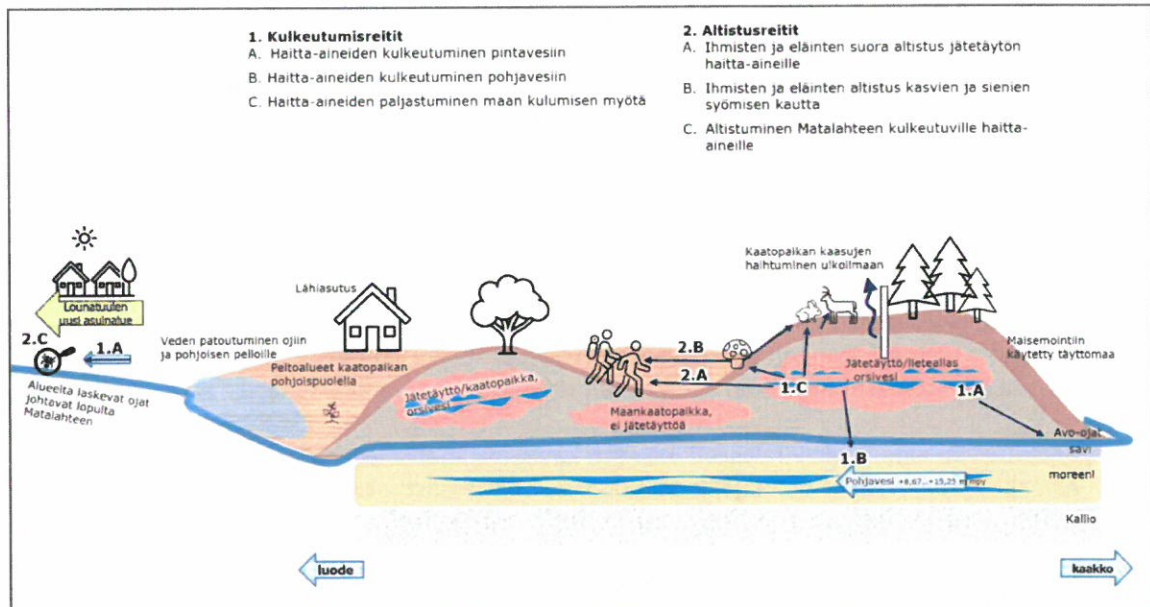
Kuva 12. Iilijärven kaatopaikalle laadittu käsitteellinen malli.

Kohonneita haitta-ainepitoisuuksia on todettu sekä jätetäytön maa-aineksessa että jätetäytössä liikkuvasta orsivedestä. Peitemaakerroksen läpi voi suotautua jätetäytön haitta-ainepitoista vettä sellaisenaan. Sade- ja sulamisvedet voivat huuhtoa peitemaakerrosten alta paljastuneista jätekerroksista haitta-aineita mukanaan kaatopaikkaa ympäröiviin avo-ojiin. Avo-ojaa pitkin alueelta kertyvät vedet kulkeutuvat pelto- ja metsäalueiden läpi ja laskevat noin 1,5 km päässä Matalahteen. Ojat ovat paikoin huonossa kunnossa ja vesi patoutuu ajoittain ojastoon. Vettä kertyy erityisesti kaatopaikan pohjoispuolella sijaitseville pelloille. Laskennassa on oletettu, että kaikki kaatopaikka-alueelta purkautuva vesi päättyy lopulta Matalahteen. Peltoalueille kertyvän veden haitta-aineet ovat voineet vaikuttaa peltojen maa-ainesten haitta-ainepitoisuuksiin. Maa-aineksen mahdolliset haitta-ainepitoisuudet voivat puolestaan kulkeutua pelloilla viljeltäviin kasveihin.

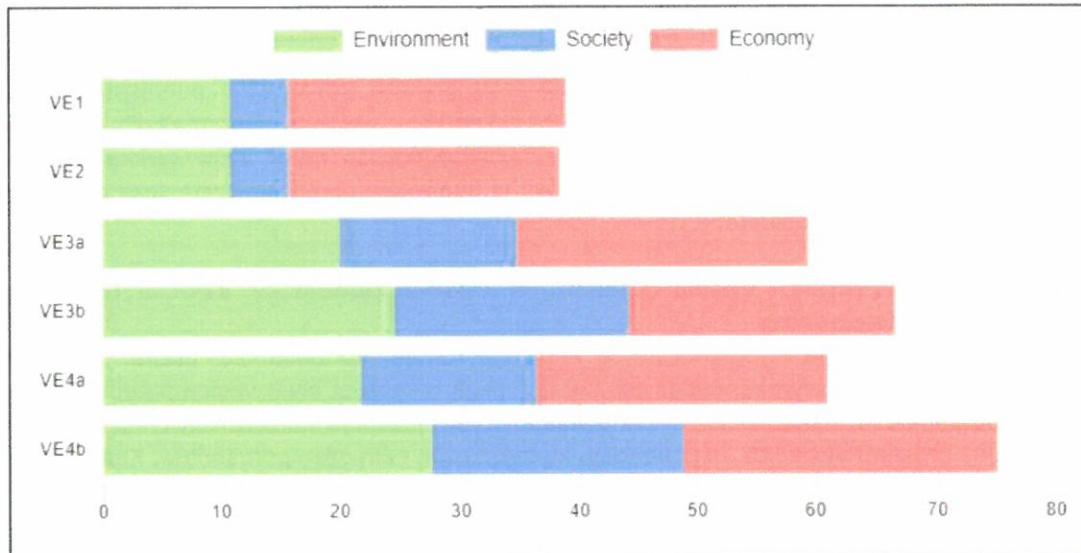
**Kuva 14.** Kestävyden arvioinnin kokonaistulos.

Kokonaistuloksessa vaihtoehtojen VE1 ja VE2 osalta talouden merkitys korostuu (punainen). Vaihtoehtoisissa VE1 ja VE2 suorat kustannukset ovat vähäisiä, sillä minkäänlaisia maanrakennustöitä ei näissä vaihtoehtoisissa ole tarpeen tehdä. Sen sijaan ympäristön (vihreä) ja yhteisön (sininen) kannalta toimenpiteiden myönteiset vaikutukset jäävät vähäisiksi.

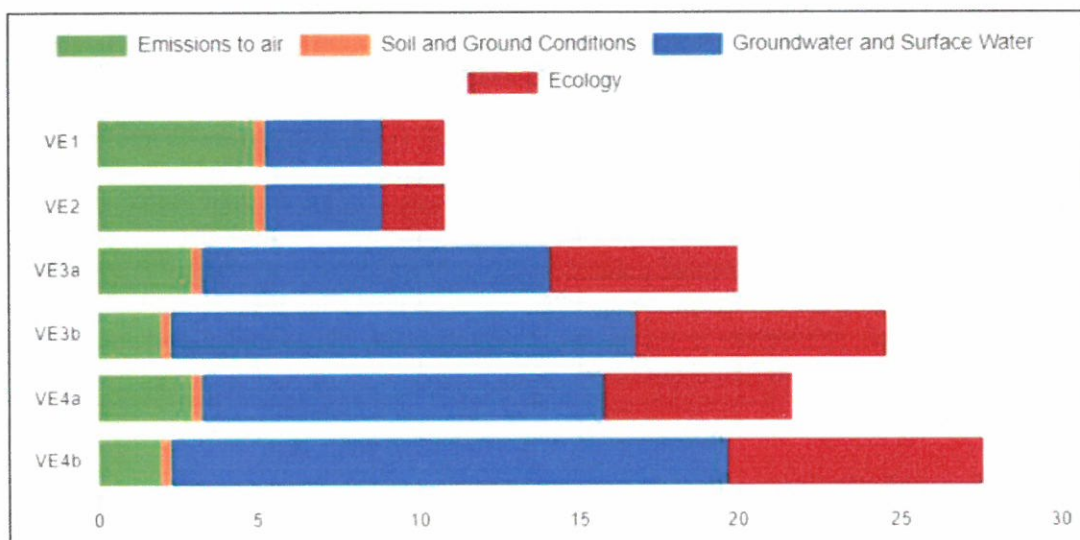
**Kuva 15.** Eri vaihtoehtojen ympäristöindikaattorien vertailu. Vihreä=ilmastovaikutukset, oranssi=vaikutukset maaperään, sininen=vaikutukset vesistöihin, punainen=ekologiset vaikutukset.

Ympäristöön liittyvien indikaattorien vertailussa korostuvat vaihtoehtojen VE1 ja VE2 vähäiset ilmastovaikutukset; kun toimenpiteitä ei tehdä, ei synny suoria päästöjä. Sen sijaan vesien tilaan ja ekologiaan kohdistuvien positiivisten vaikutusten arvioidaan olevan merkittävästi suurempia vaihtoehtojen VE3a/b ja VE4a/b osalta, sillä vesienkäsittelyn arvioidaan vaikuttavan Iilijärven kaatopaikalta purkautuvien vesien laatuun.

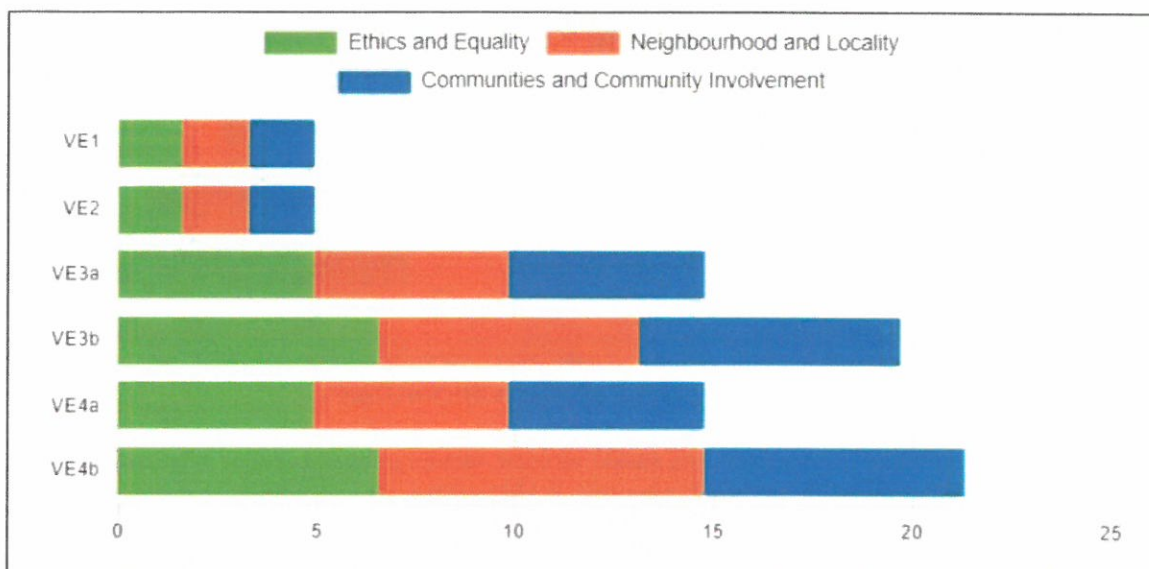
**Kuva 16.** Yhteiskunnallisten indikaattorien vertailu. Vihreä=eettiset ja tasa-arvoon liittyvät vaikutukset, oranssi=asuinalueen viihtyvyyteen liittyvät vaikutukset, sininen= yhteisöön ja yhteisöllisyyteen liittyvät vaikutukset.

Mikäli vesienkäsittelyrakenteita ei toteuteta, arvioidaan sosiaalisten vaikutusten olevan negatiivisia. Iilijärven kaatopaikan suotovesien huomattiin vuoden 2020 keväällä aiheuttaneen hetkellisen veden värjäytymisen Matalahteen johtavassa Iilijärvenojassa sekä ojan suulla Matalahdessa. Vastaavanlaiset tapahtumat ovat mahdollisia, mikäli vesienhallinnan toimenpiteitä ei toteuteta, mikä vaikuttaa asukkaiden viihtyvyyteen erityisesti Matalahden rannalla. Toimenpiteiden toteuttamisella arvioidaan olevan positiivinen vaikutus myös ihmisten käsitykseen yhteisön toimivuudesta.

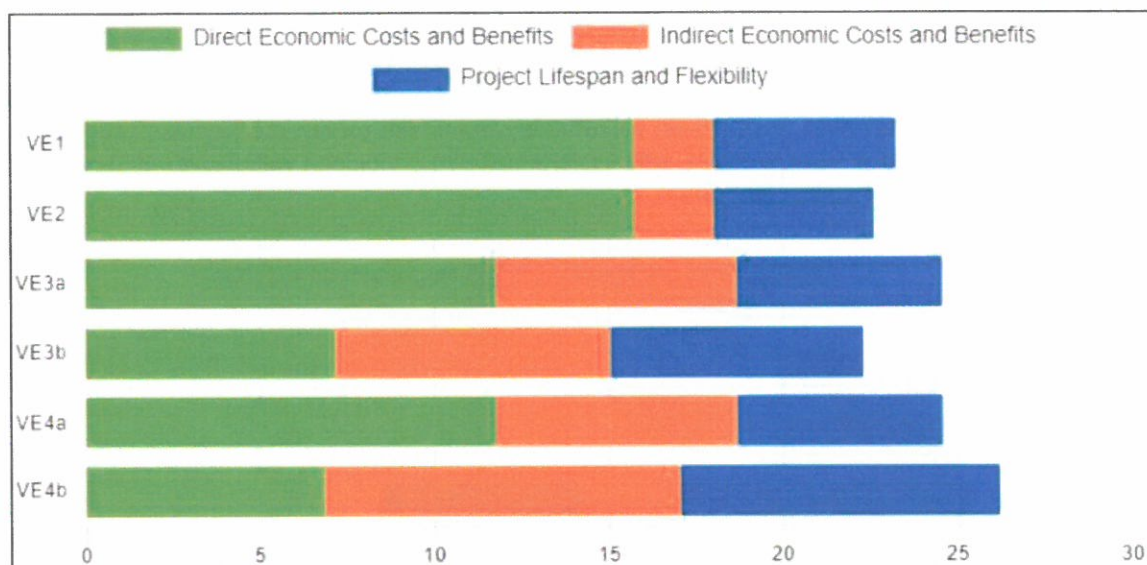
**Kuva 17.** Talouden indikaattorien vertailu. Vihreä=välittömät kustannukset ja hyödyt, oranssi=epäsuorat kustannukset ja hyödyt, sininen=toimenpiteiden pitkän aikavälin toimivuus

Talouden indikaattorien vertailussa kaikki esitetyt toimenpidevaihtoehdot näyttäytyvät lähes yhtä kestävinä vaihtoehtoina. Vaihtoehtojen VE1 ja VE2 välittömät kustannukset ovat käsittelyrakenteiden ja ojien kunnostamisen toteuttamiseen verrattuna pieniä. Käsittelyrakenteiden toteuttamatta jättäminen vaikuttaa talouteen kuitenkin epäsuorasti. Mikäli kaatopaikan vaikutukset vaikuttavat tulevaisuudessa Matalahden alueen viihtyvyyden heikkenemiseen, voi alueen taloudellinen arvo myös laskea.
