Rymättylän Kunnantupa

Rakennuksen ja tontin myynti 2017

RS¹⁵ Kuntoarvio

Rymättylän kunnantalo

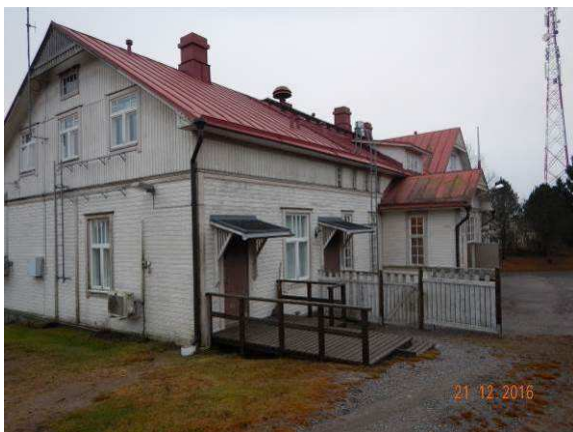
Julkisivua pohjoispuolelta.

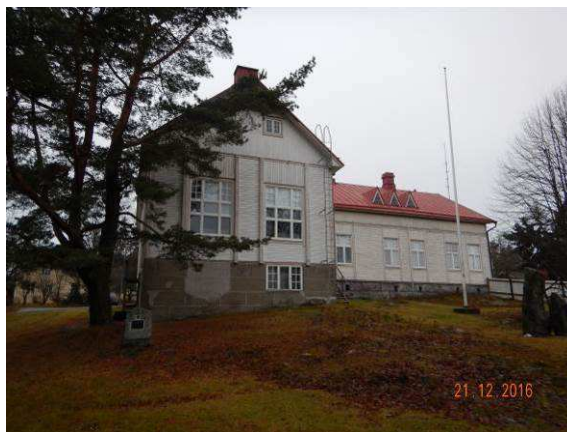
Julkisivua eteläpuolelta.

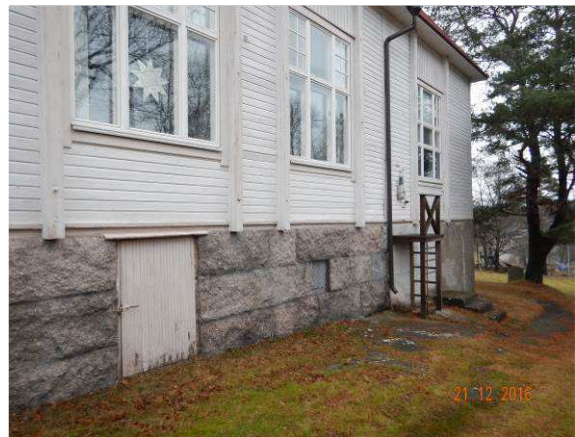
Eteläpuolen vierustaa.

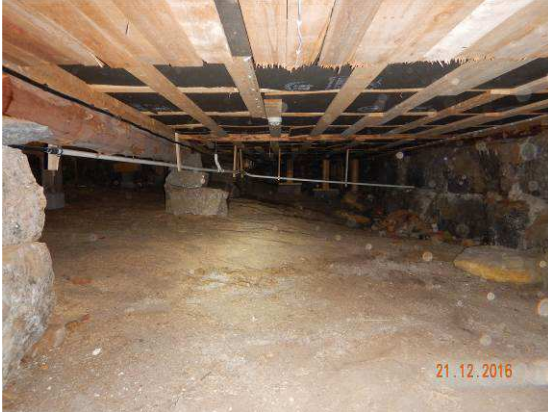
Rakennuksen alapohjat ovat maanvaraisia betonilaattoja kellarissa, betonilattioissa ja kellarin seinissä havaittiin arkistihuoneessa kohonnutta kosteutta pintakosteudentunnistimella. Alapohjat ovat pääosin puurakenteisia ns. rossipohjia, joissa on tuulettuva tila alapuolella. Tuulettuvassa rossipohjan tilassa on rakenteita korjattu asiallisesti, eikä tilassa havaittu puutteita ilmanlaadussa tai rakenteissa. Alapohjatilan tuuletus on järjestetty kivisokkelin tuuletusreistä.

Alapohjatilaa.

=> Arkistohuoneen kosteuden aiheuttamat pintamaalaukset suositellaan korjattavan rakenteiden kuivatuksen jälkeen. Kosteuden aiheuttajan kartoitus / tutkimus on suositeltavaa tehdä edeltävänä työnä, joka helpottaa korjausta.

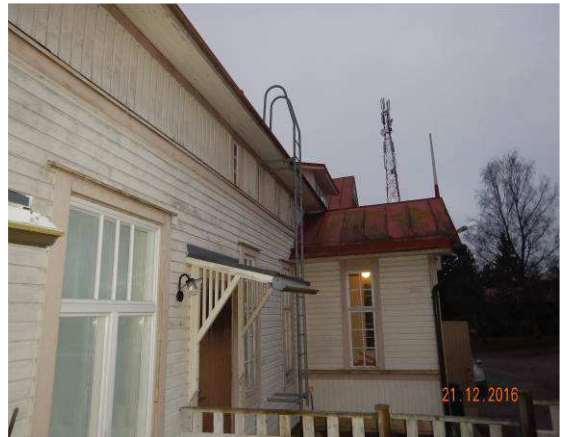
Julkisivut ovat paneeliverhottuja. Julkisivujen pinnoilla havaittiin maalipintojen kulumaa / hilseilyä, kosteusjälkiä. Julkisivun puuosilla havaittiin paikoin myös lahoa puuta seinien alaosissa.

Yleiskuva julkisivulta.

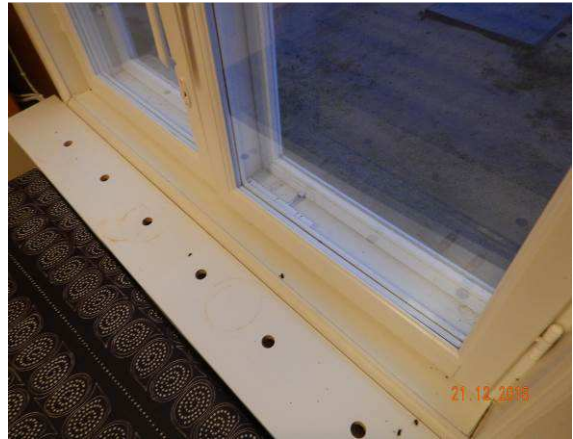
Uusittu ikkuna sisäpuolelta.

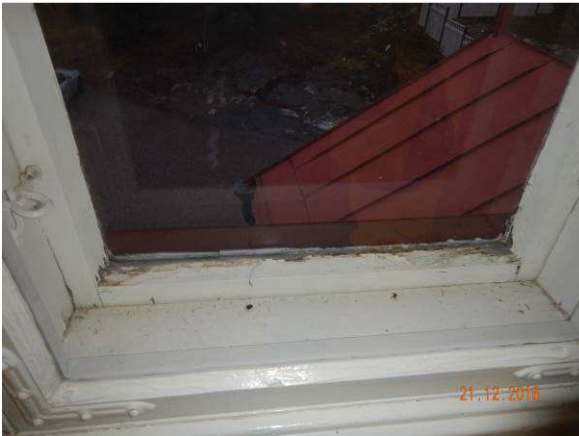
Vanha puuikkuna sisäpuolelta.

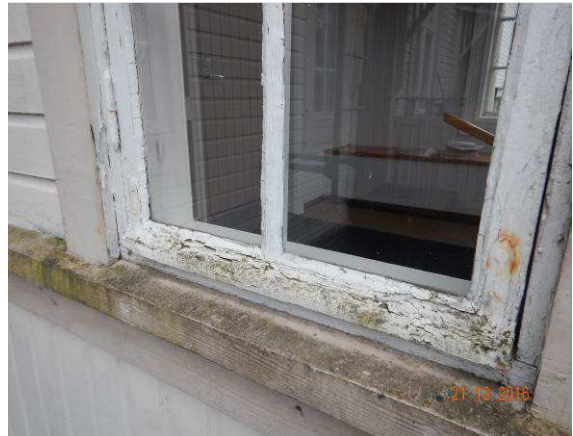
Vanha puuikkuna ulkopuolelta.

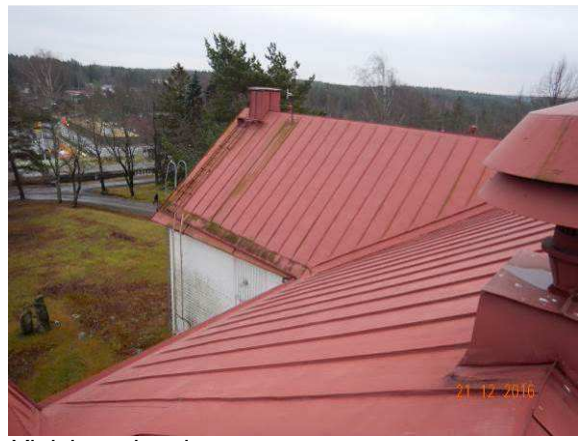
Yleiskuva katolta.

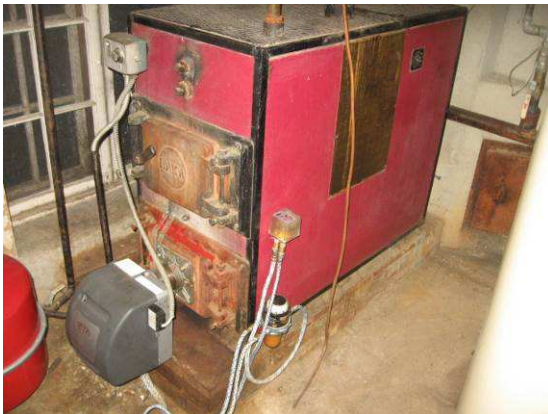
Kattilahuone sijaitsee pohjakerroksessa. Lämmityskattila on vanha ilmeisesti 1960-luvun alussa valmistettu Laka Oy:n kattila. Kattilan kyljessä olevan kytkentäkuvan perusteella kattila on tarkoitettu kiinteälle polttoaineelle, mutta liitetty öljylämmitykseen. Lämmityskattilan teho on merkintöjen perusteella 54 Mcal, valmistusvuotta ei ollut näkyvissä. Kattilan kyljessä olevassa merkinnässä on paineastian valmistuslupa vuodelta -59 (Laka Oy perustettu vuonna 1953). Kattilan tekninen ja energiataloudellinen kunto on huono ja tämän uusimiseen tulee varautua. Öljypoltin on merkintöjen mukaan tyyppiä Hansa. Lämmityskattilan uusimisen yhteydessä tulisi harkita myös öljypolttimen uusimista. Uuden lämmityskattilan asennuksen yhteydessä tulisi asentaa haponkestävä sisäpiippu, koska savukaasujen lämpötila tulee laskemaan rikkihappokastepisteen alapuolelle. Kattilahuoneen vieressä on teräksinen öljysäiliö. Öljysäiliön sisäpuolisesta kunnosta ei ole tietoa. Öljysäiliölle suositellaan sisäpuolista kuntotutkimusta.

KH-kortin (KH 90-00403 Kiinteistön tekniset käyttöiät ja kunnossapitajakset) teräslevykattiloiden tavoitteellinen tekninen käyttöikä on 30...40 vuotta, öljypolttimoiden 15 vuotta ja ennen 1990 asennettujen teräksisten öljysäiliöiden 40 vuotta

Lämmityskattila ja öljypoltin

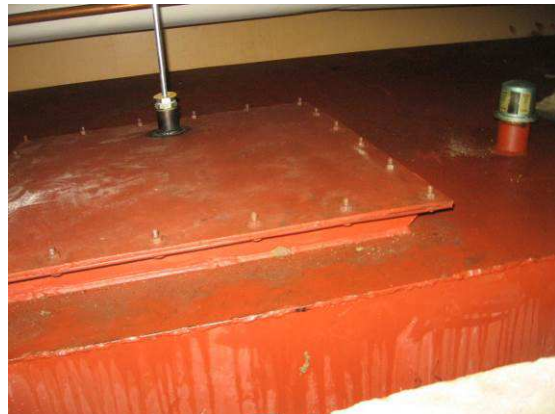
Teräksinen öljysäiliö

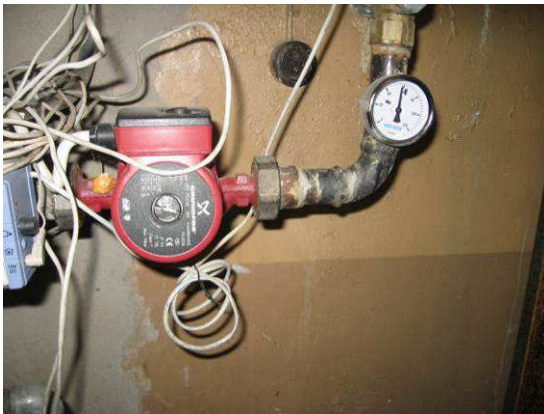
Rakennuksen näkyvät lämpöjohtoputket ovat materiaailtaan terästä ja osin kuparia. Kattilahuoneessa on Grundfosin kiertovesipumppu, mikä tulisi uusia taajuusmuuttajapumpulla lämmitysverkoston perussäädön yhteydessä. Lämpimän käyttöveden kiertovesipumppu on vanhempi Grundfosin valmistama. Kattilahuoneessa on vanhoja istukkaventtiilitä, joiden ulkoinen kunto on huono. Lämmitysverkoston sulkuventtiilit tulee uusia lämmityskattilan uusimisen yhteydessä tai lämmitysverkoston perussäädön yhteydessä. Paisunta-astiassa ei ollut valmistuskilpeä näkyvissä. Lämmitysverkoston varoventtiili tulee uusia lämmityskattilan uusimisen yhteydessä.

Lämmitysverkoston kiertovesipumppu

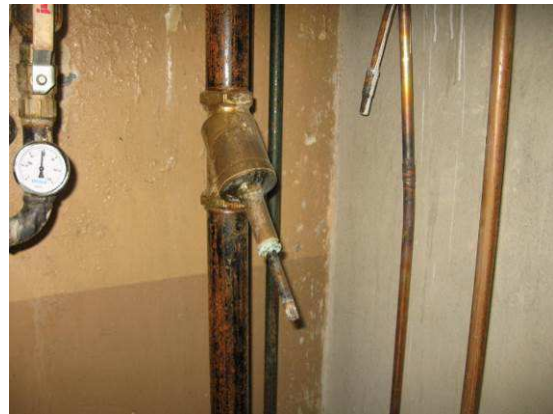
Kattilahuoneessa vanha istukkaventtiili

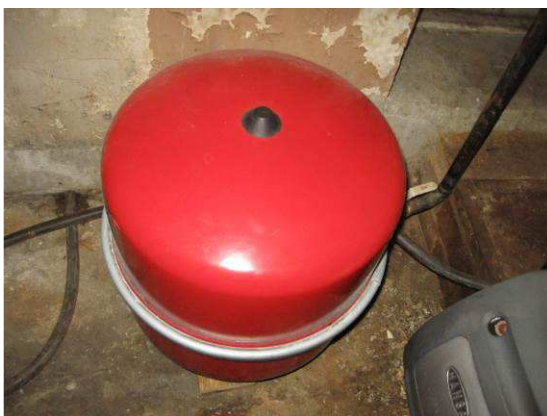
KH-kortin (KH 90-00403 *Kiinteistön tekniset käyttöiät ja kunnossapitojaksot*) mukaan lämmityspumppujen, paisunta-astioiden ja varolaitteiden tavoitteellinen tekninen käyttöikä on 20...25 vuotta, sulkuventtiilien ja linjasäätöventtiilien noin 30 vuotta, varolaitteiden 20...25 vuotta. Teräksisten lämpöjohtojen tekninen käyttöikä on yli 50 vuotta, mikäli ulkopuolista kosteutta ei pääse putkiston kanssa kosketuksiin, eikä putkiston vedessä ole suuria määriä happea.

Lämmitysverkoston paisunta-astiat

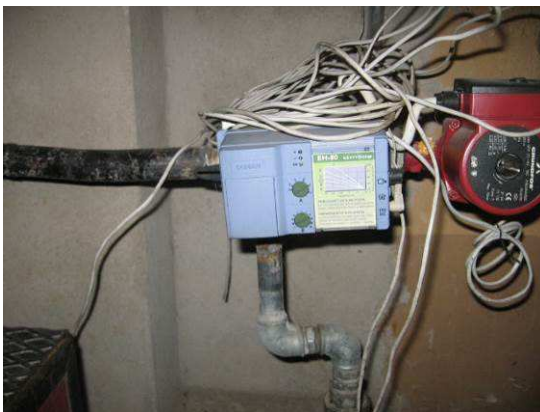
Lämmitysverkoston lämpötilasäädin

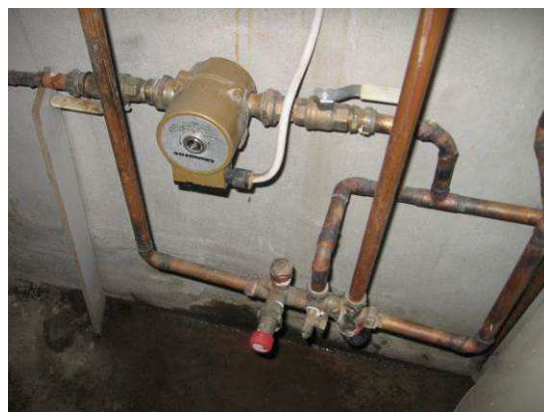
Lämpimän käyttöveden omavoimaisen lämpötilasäätimen kunto on huono. Pistokoemittauksessa vesihanasta saatiin +47,2°C lämpöistä käyttövettä.

Lämpimän käyttöveden lämpötilasäädin alhaalla oikealla

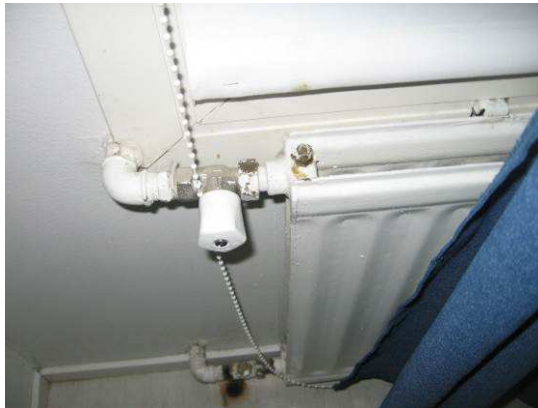
Lämmönluovuttimina tiloissa on pääosin eri vuosikymmenillä asennettuja radiaattori- ja konvektoripattereita, joissa on Danfoss Oy:n eri vuosikymmenillä asennettuja termostaattisia patteriventtiileitä, sekä yksittäisiä käsiasäätöisiä patteriventtiileitä. Lämmitysverkoston patteriventtiilit ja termostaatit tulisi uusida lämmitysverkoston perussäädön yhteydessä.

KH-kortin (*KH 90-00403 Kiinteistön tekniset käyttöiät ja kunnossapitojaksot*) mukaan lämmityspatterien patteriventtiilien tavoitteellinen käyttöikä on 25 vuotta ja termostaattien 15 vuotta.

Käsisäätöinen patteriventtiili

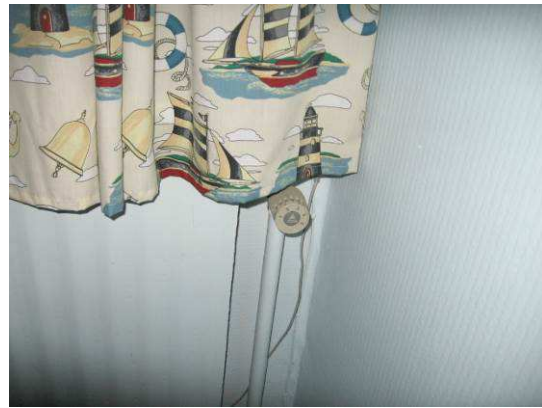
Vanha Danfosin termostattinen patteri-
venttiili

- Patteriventtiilien ja termostaattien uusiminen lämmitysverkoston perussäädön yhteydessä

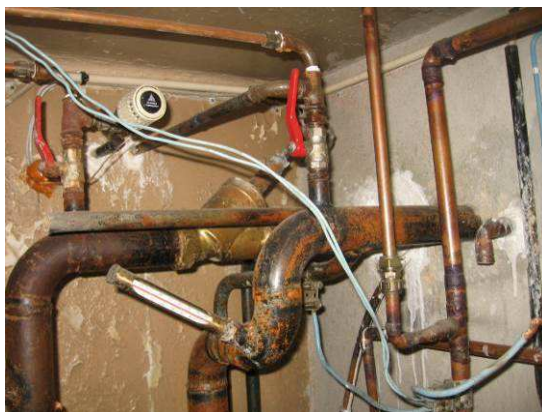
Lämpöjohtoputkien lämpöeristyksiä ei ollut näkyvissä. Lämmitysverkoston putkien lämpöeristyksiä tulisi suorittaa mm. kattilahuoneessa.

Eristämättömiä lämpöjohtoputkia kattila-

huoneessa

- Lämpöjohtoputkien lämpöerityksiä kattilahuoneessa
- Paloläpimenojen tarkistus kattilahuoneessa ja öljysäiliötilassa

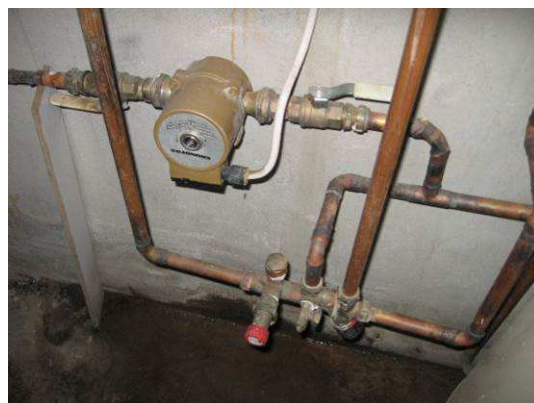
Lämpimän käyttöveden kiertovesipumpu ja palloventtiileitä

- Lämpimän käyttöveden lämminvesivaraajan uusiminen tarkastelujakson aikana
- Lämpimän käyttöveden kiertovesipumpun uusiminen tarkastelujakson aikana

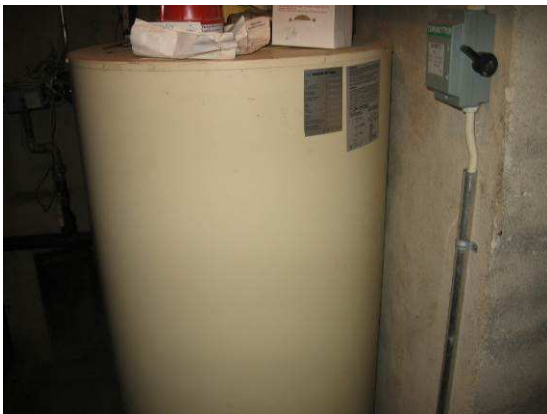
Lämpimän käyttöveden varaja

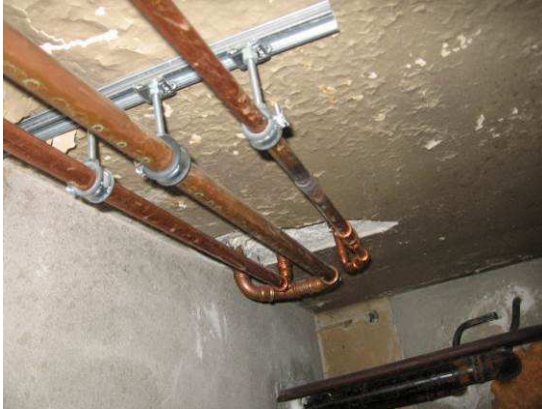
Näkyvien vesijohtojen runkolinjojen lämpöeristeenä ei ollut näkyvissä, kuin ensimmäisessä kerroksessa. Kattilahuoneessa vesijohtoputkia ei ole lämpöeristettyä. Rakennuksen ryömintätilassa on viemärien lämpöeristystä näkyvissä.

Eristämättömiä vesijohtoputkia kattilahuoneessa

- Vesijohtoputkien lämpöeristystä kattilahuoneessa

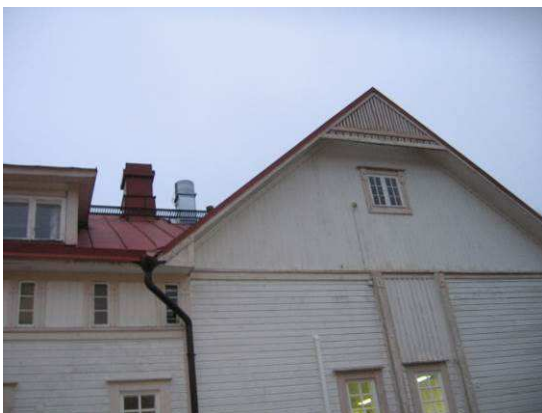
Rakennuksessa on koneellinen poistoilmanvaihto ja painovoimainen poistoilmanvaihto. Vesikatolla on näkyvissä uudehko poistoilmamuri. Rakennukseen tulisi rakentaa koneellinen tulo- ja poistoilmanvaihto.

Uudehko poistoilmamuri vesikatolla

- Koneellisen tulo- ja poistoilman rakentaminen rakennukseen

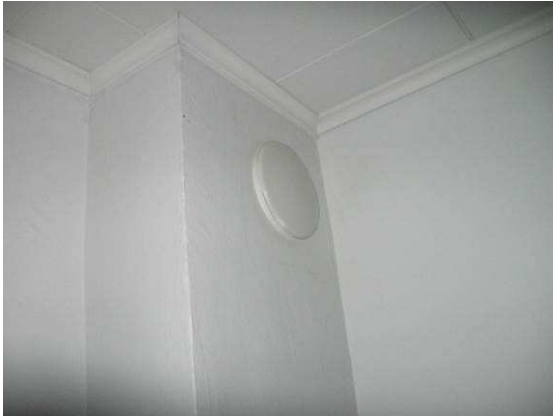
Rakenneainekanaava huoneessa

- Poistoilmakanavien puhdistus tarkastelujakson aikana

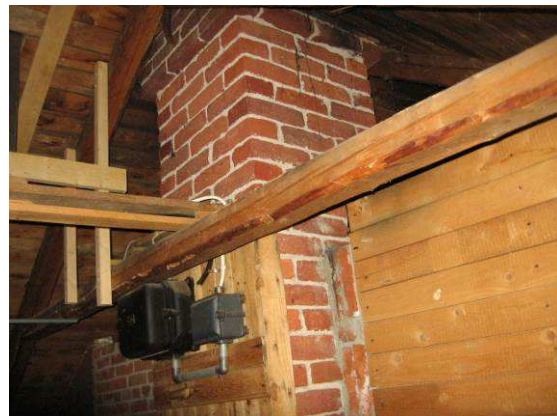
Rakenneainekanaava ullakolla

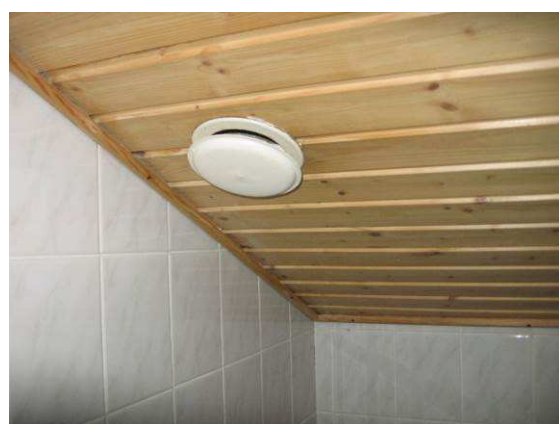
Toisen kerroksen wc-tilassa lautasventtiili

- Tulo- ja poistoilmaventtiilien uusimisia koneellisen tulo- ja poistoilman rakentamisen yhteydessä

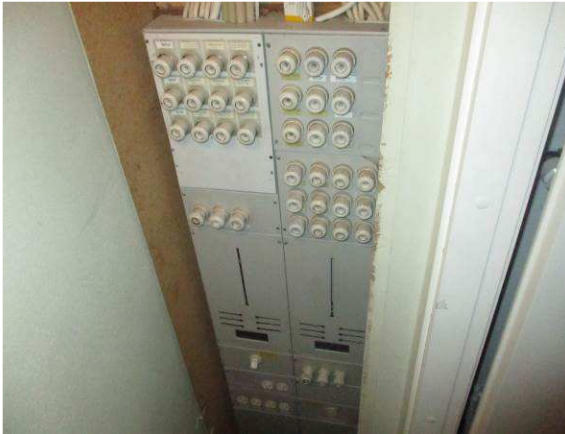
Kiinteistön sähköpääkeskus on keskikerroksessa. Pääkeskus on 1960-1970- luvulta. Sähköpääkeskus on elinkaarensa ylittänyt, mutta sen uusimisesta määrää tuleva käyttötarkoitus. Sähköpääkeskuksissa ei havaittu merkkejä ylikuormituksesta.

Sähköpää- ja kiinteistökeskus.

- Sähköjärjestelmän ylläpitokuluja
- Sähköpääkeskuksen uusiminen (varaus)

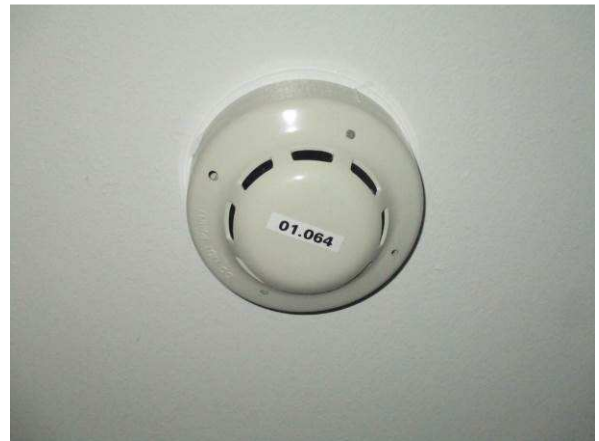
Osoitteellinen savuilmaisin.
