Maisema- ja kaupunkikuva-analyysi ja vaikutusten arviointi Naantalin Maarianrinne

Tilaaaja: Naantalin kaupunki

Tekijä: Saatsi Arkkitehdit Oy
Emilia Saatsi, Pekka Saatsi, Anna-Elisabet Määttä
pekka@saatsi.fi | 040 5955933 | www.saatsi.fi
Nomaji maisema-arkkitehdit Oy
Anni Järvitalo, Kaisla Rahkola, Anni Hietanen

Valmistunut: 2.12.2024

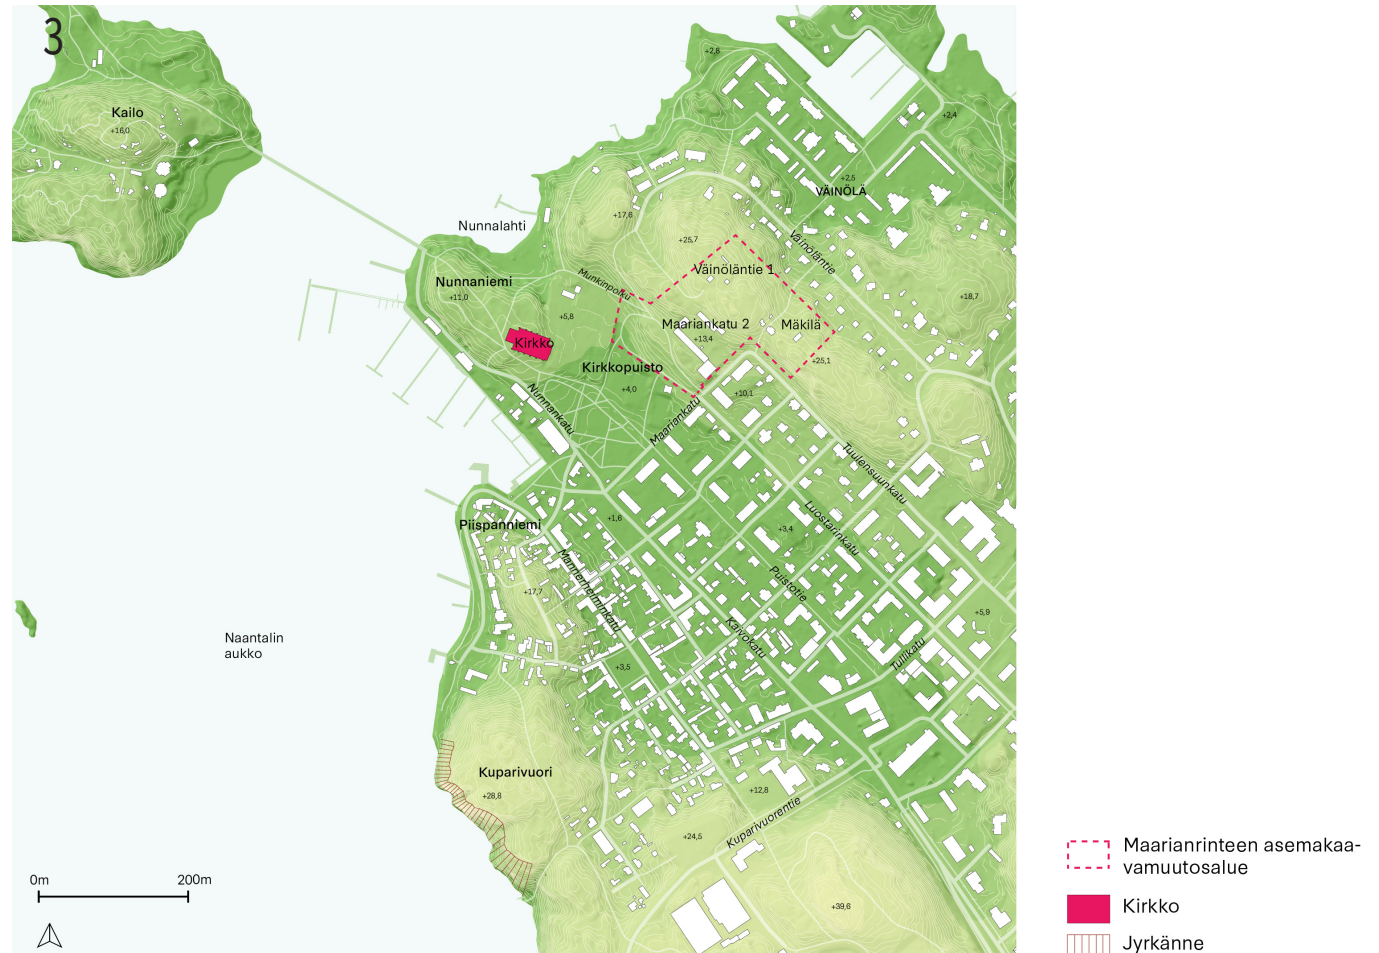
3 Maisemarakenne ja maamerkit. Vaaleat alueet kuvaavat maisemarakenteen selänteitä ja tummemmat vihreät laakso- ja rantavyöhykettä. Naantalin keskusta sijoittuu kahden selänteen väliselle laakso- ja vaihtumisvyöhykkeelle ja merenrantaan. Keskeiset maamerkit; keskiaikainen kirkko ja Kuparivuoren kalliojyrkänteet näkyvät erityisesti lännen ja luoteen suunnasta. Kartta (Nomaji maisema-arkkitehdit), ei mittakaavassa.

kallioselännettä ja tontin ja hautausmaan välistä laakso- ja vaihettumisvyöhykettä. Kirkkopuistoon kuuluvan selänteen lakialue kohoaa muutosalueella korkeimmiltaan +25,7mpy. Maariankatu 2–4:n nykyiset rakennukset Kiinteistö Oy Marianrinne ja Kesti-Maarian talo sijaitsevat rinnetontilla likimain +11... +18 mpy tasossa.

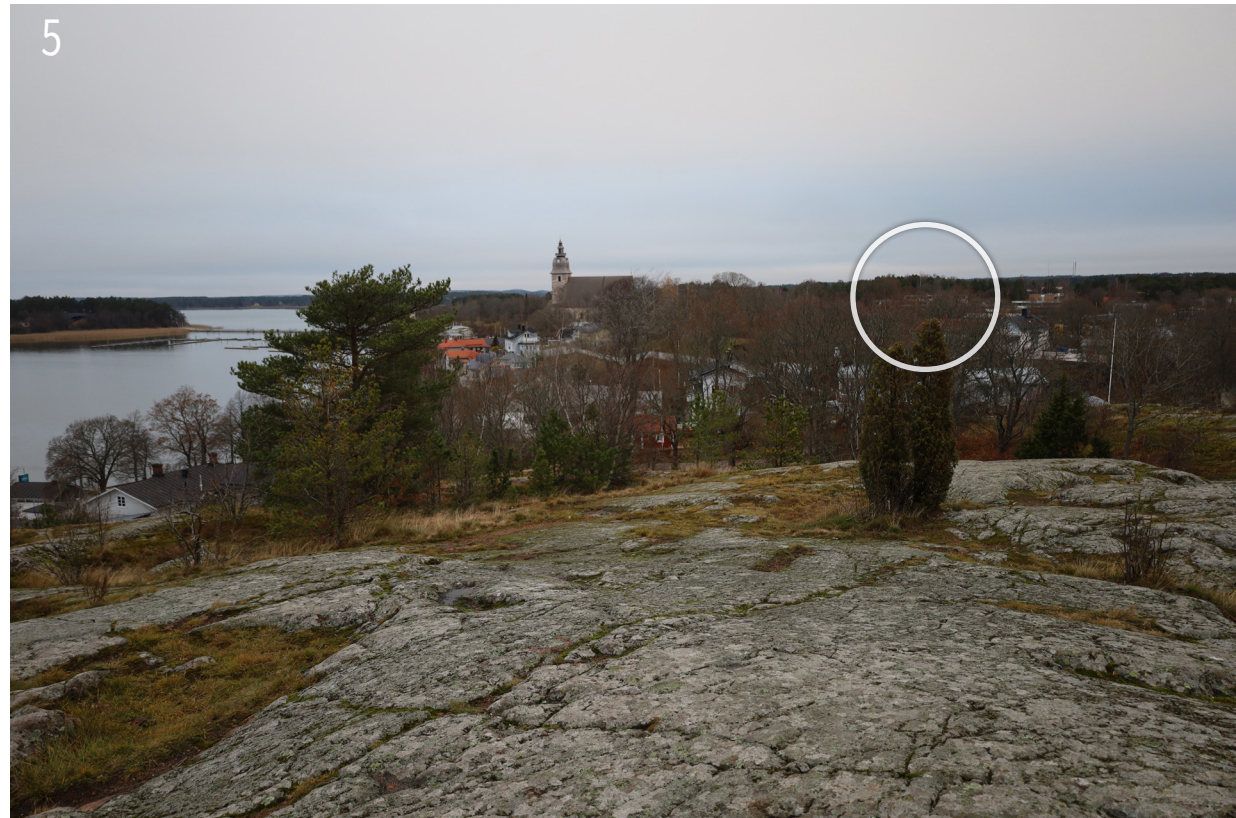
5 Näkymä Kuparivuorelta koilliseen. Keskiaikainen kirkko ja sen 1700-luvun lopulla rakennettu kirkon torni on keskeinen maamerkki. Maariankatu 2–4 rakennukset ovat juuri ja juuri hahmotettavissa vaaleana puuston latvuston läpi lehdettömään aikaan, ympyröity. Kuva: Anni Järvitalo. Kuvankäsittely: Saatsi Arkkitehdit.

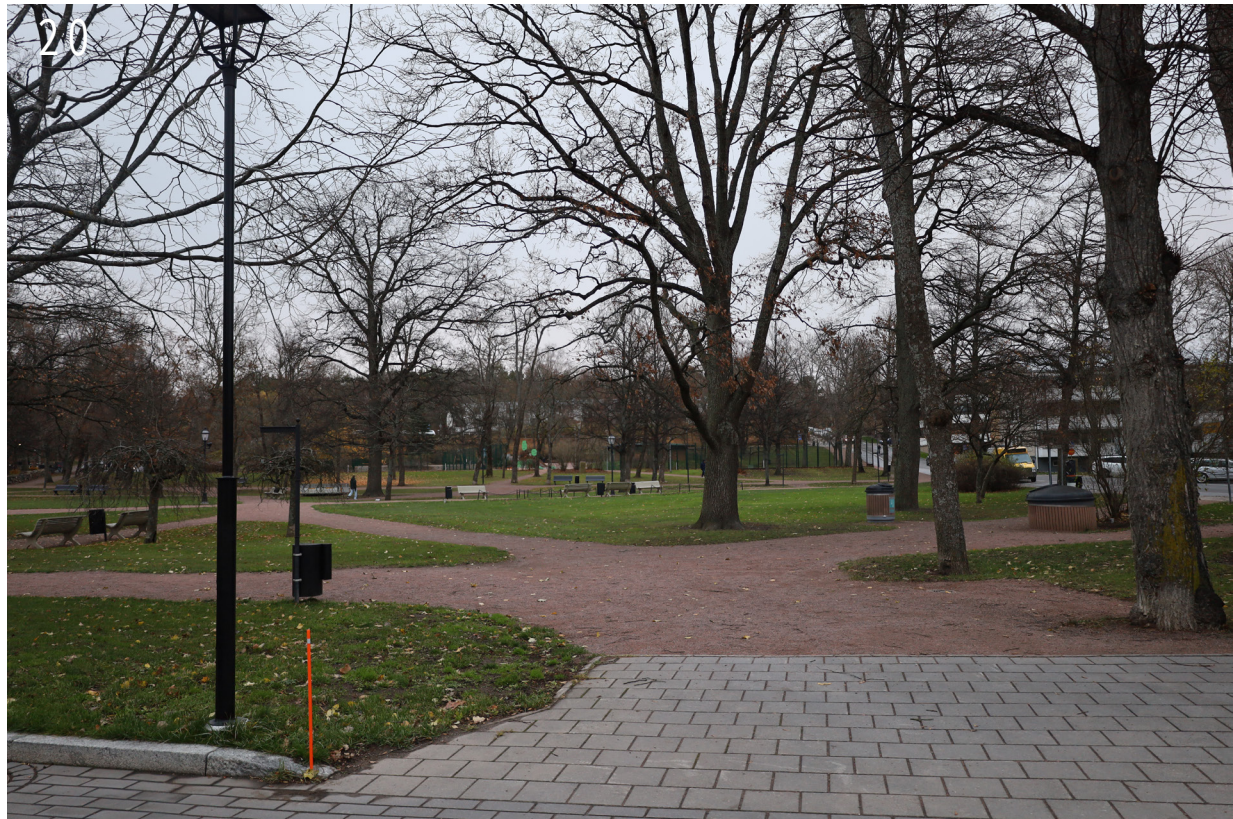
20 Kirkkopuistossa (entinen Kaivopuisto) maisema on puoliavointa. Varttunut puusto, nurmi- ja istutusalueet ja hiekkakäytävät määrittävät kaupunkikuvaa. Maariankatu luo selkeän rajan puistolle. Lehdettömänä aikana Maariankatu 2:n nykyiset vaaleat rakennukset erottuvat leikkipaikan takana rinteessä. Kuva: Anni Järvitalo.

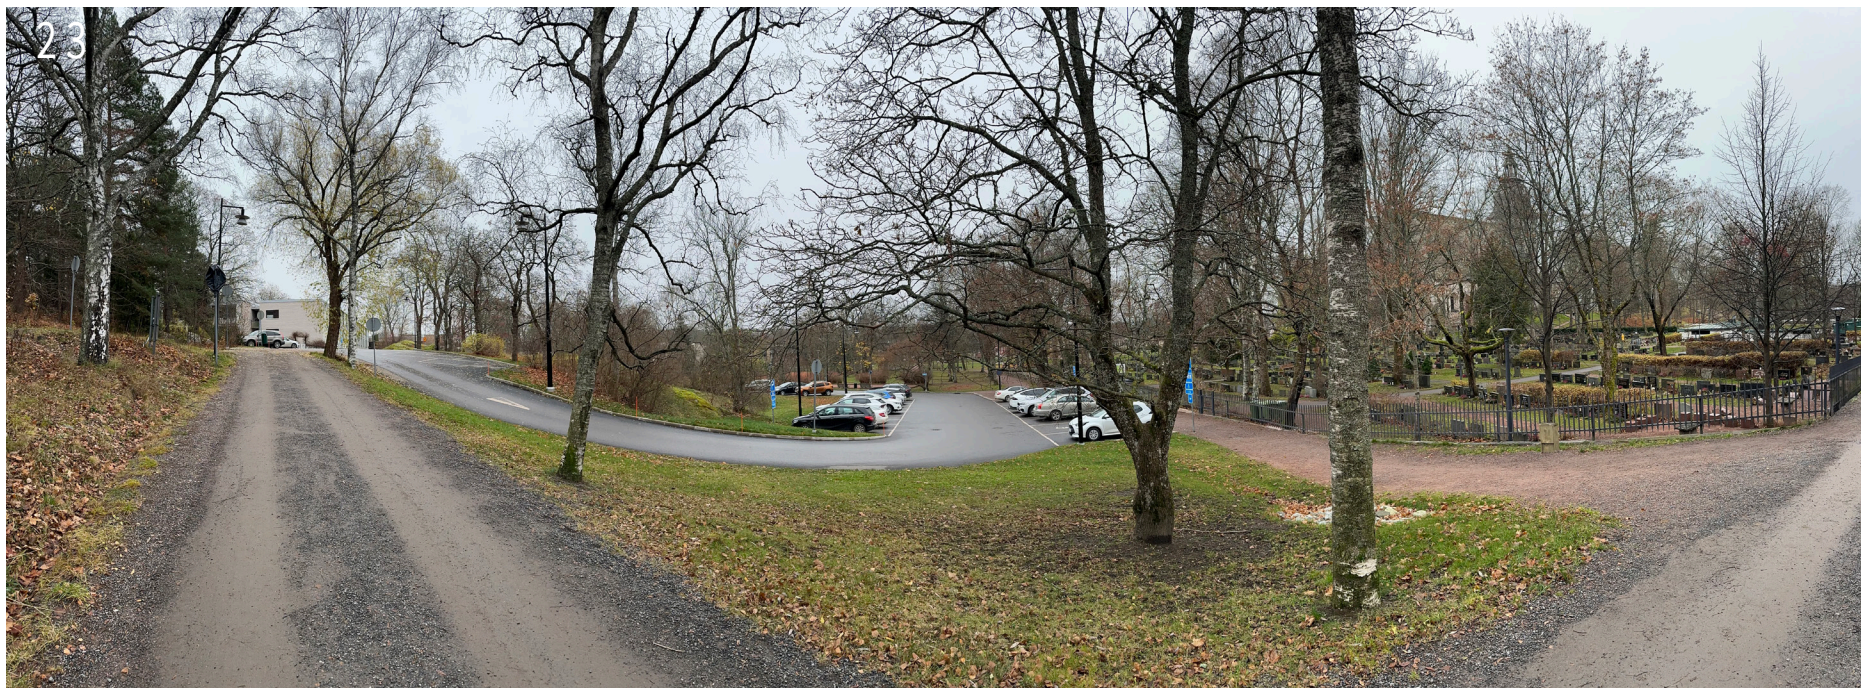
23 Näkymä Munkinpolulta hautausmaan koillispuolelta kaakkoon. Maariankatu 2 rakennukset ovat näkymälinjan päätteessä ympäristöään korkeammalla.

Maariankatu 2–4:n rakennukset näkyvät erityisesti lehdettömään aikaan laajalti Kirkkopuiston ja hautausmaan suunnasta katseltuna. Myös sataman suunnasta rakennukset erottuvat paikoitellen. Kauempaa tarkasteltuna nykyinen puusto peittää suoria näkymiä Maariankatu 2–4:n nykyisiin rakennuksiin. Rakennukset ovat Munkinpolulta avautuvan näkymälinjan päätteessä.

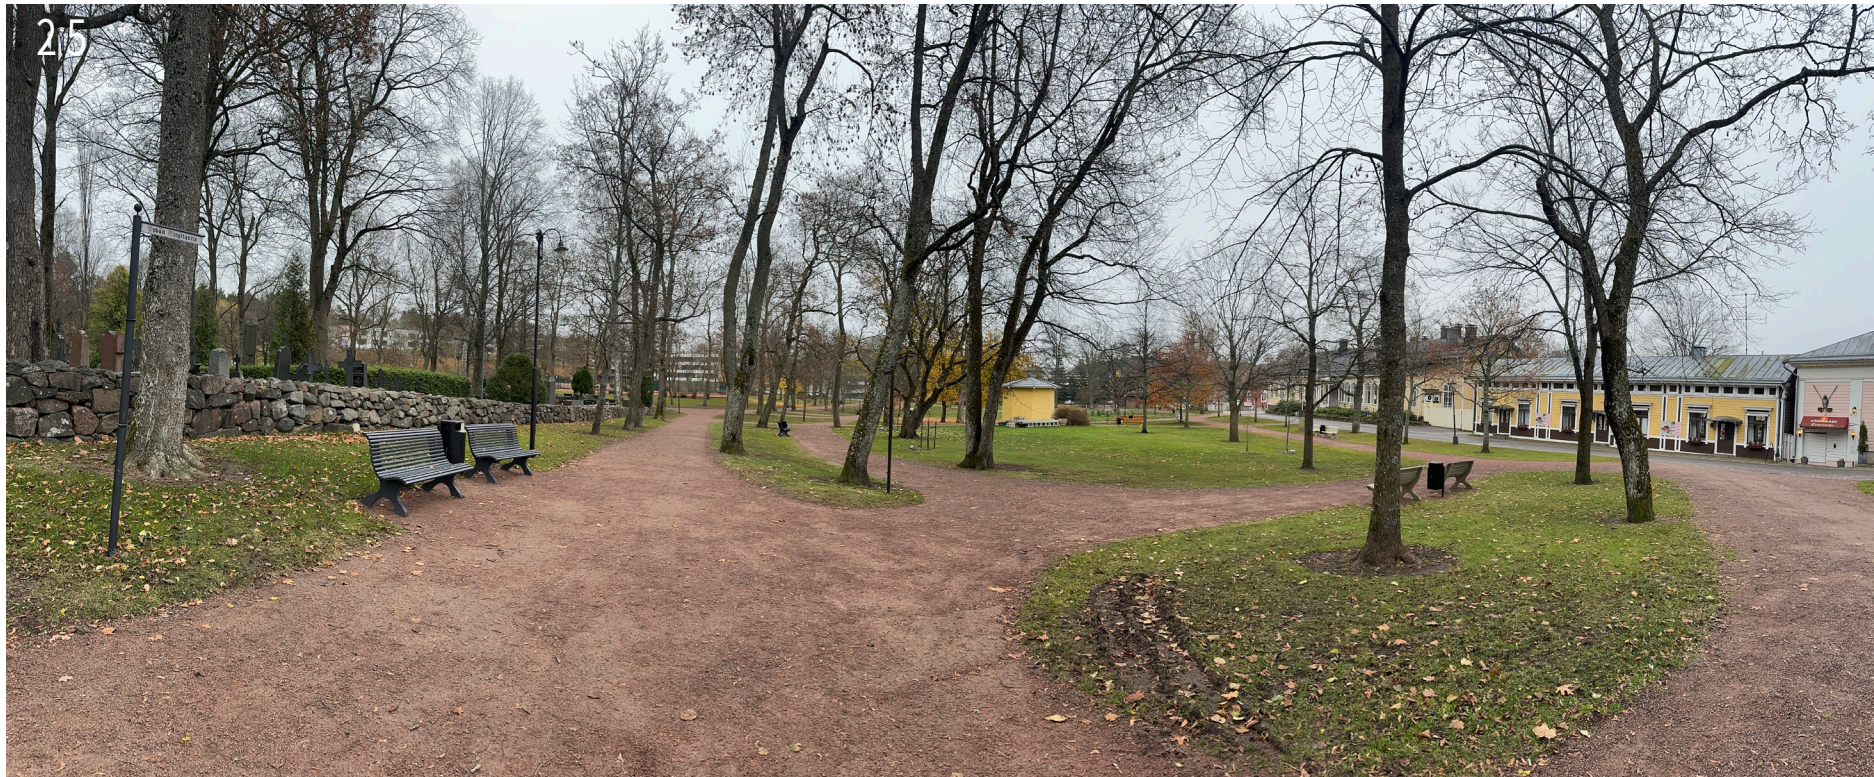
25 Näkymä Kirkkopiustosta kohti Kaivuhuonetta marraskuu 2024. Vasemmalla hautausmaan muuria. Kirkkopiuston (entisen Kaivopiuston) suhde kylpylärakennuksiin on säilynyt, joskin puistoa etelästä rajannut matkustajakoti Suosio on purettu.

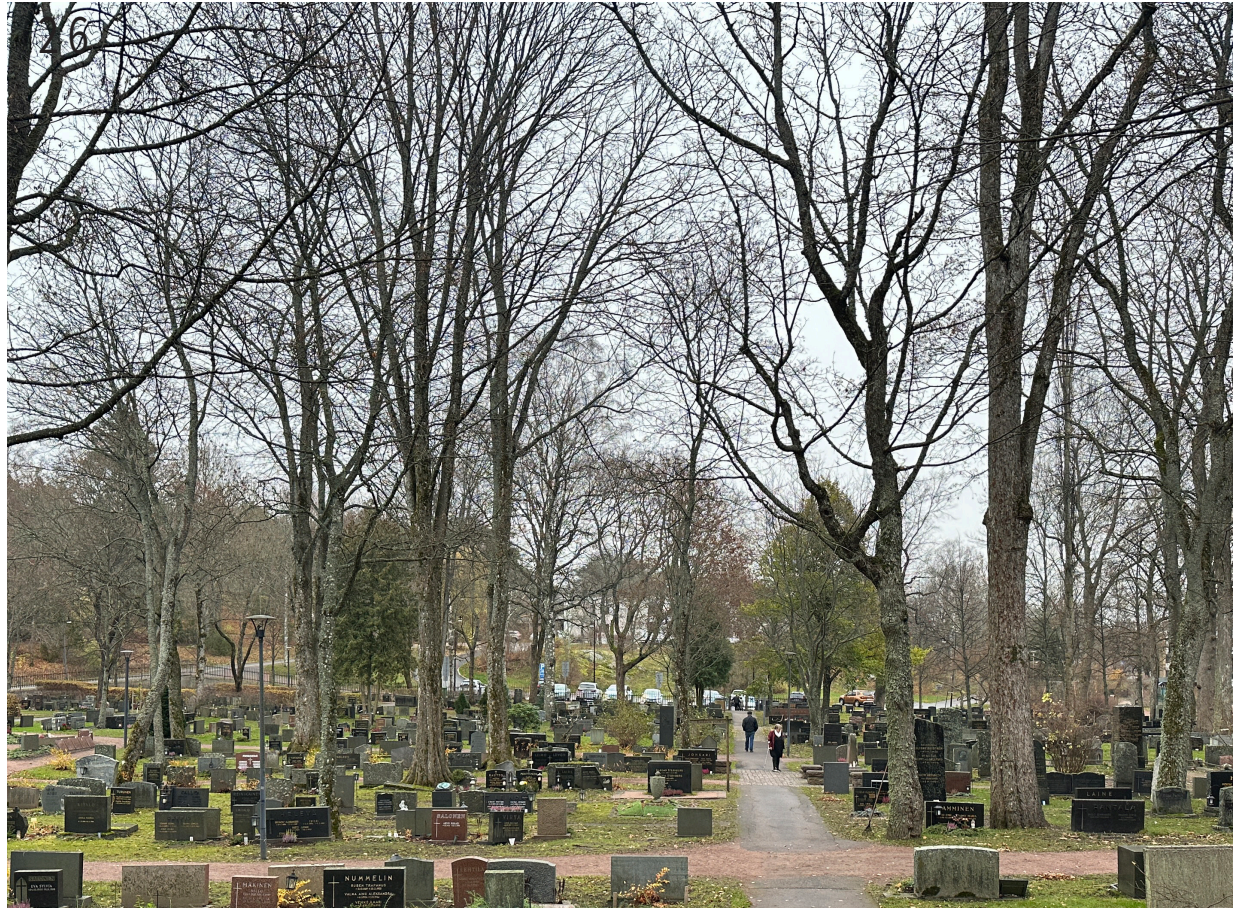
26 Maariankatu 2 kuvattuna hautausmaan suunnasta. Suojaava puusto vähentää modernin rakennuksen roolia hautausmaan ympäristössä.

Lisäksi puusto vähentää modernin rakentamisen roolia maisemakuvassa, mikä voidaan nähdä eduksi historiallisessa ympäristössä. Maariankatu 2-4:n rakennukset rajautuvat puustoisien vyöhykkeen taakse eivätkä siksi muodosta häiritsevää elementtiä historiallisessa ympäristössä. Arvokasta puustoa on lisäksi Nunnaniemellä, jossa se rajaa näkötorjista avautuvia näkymiä.

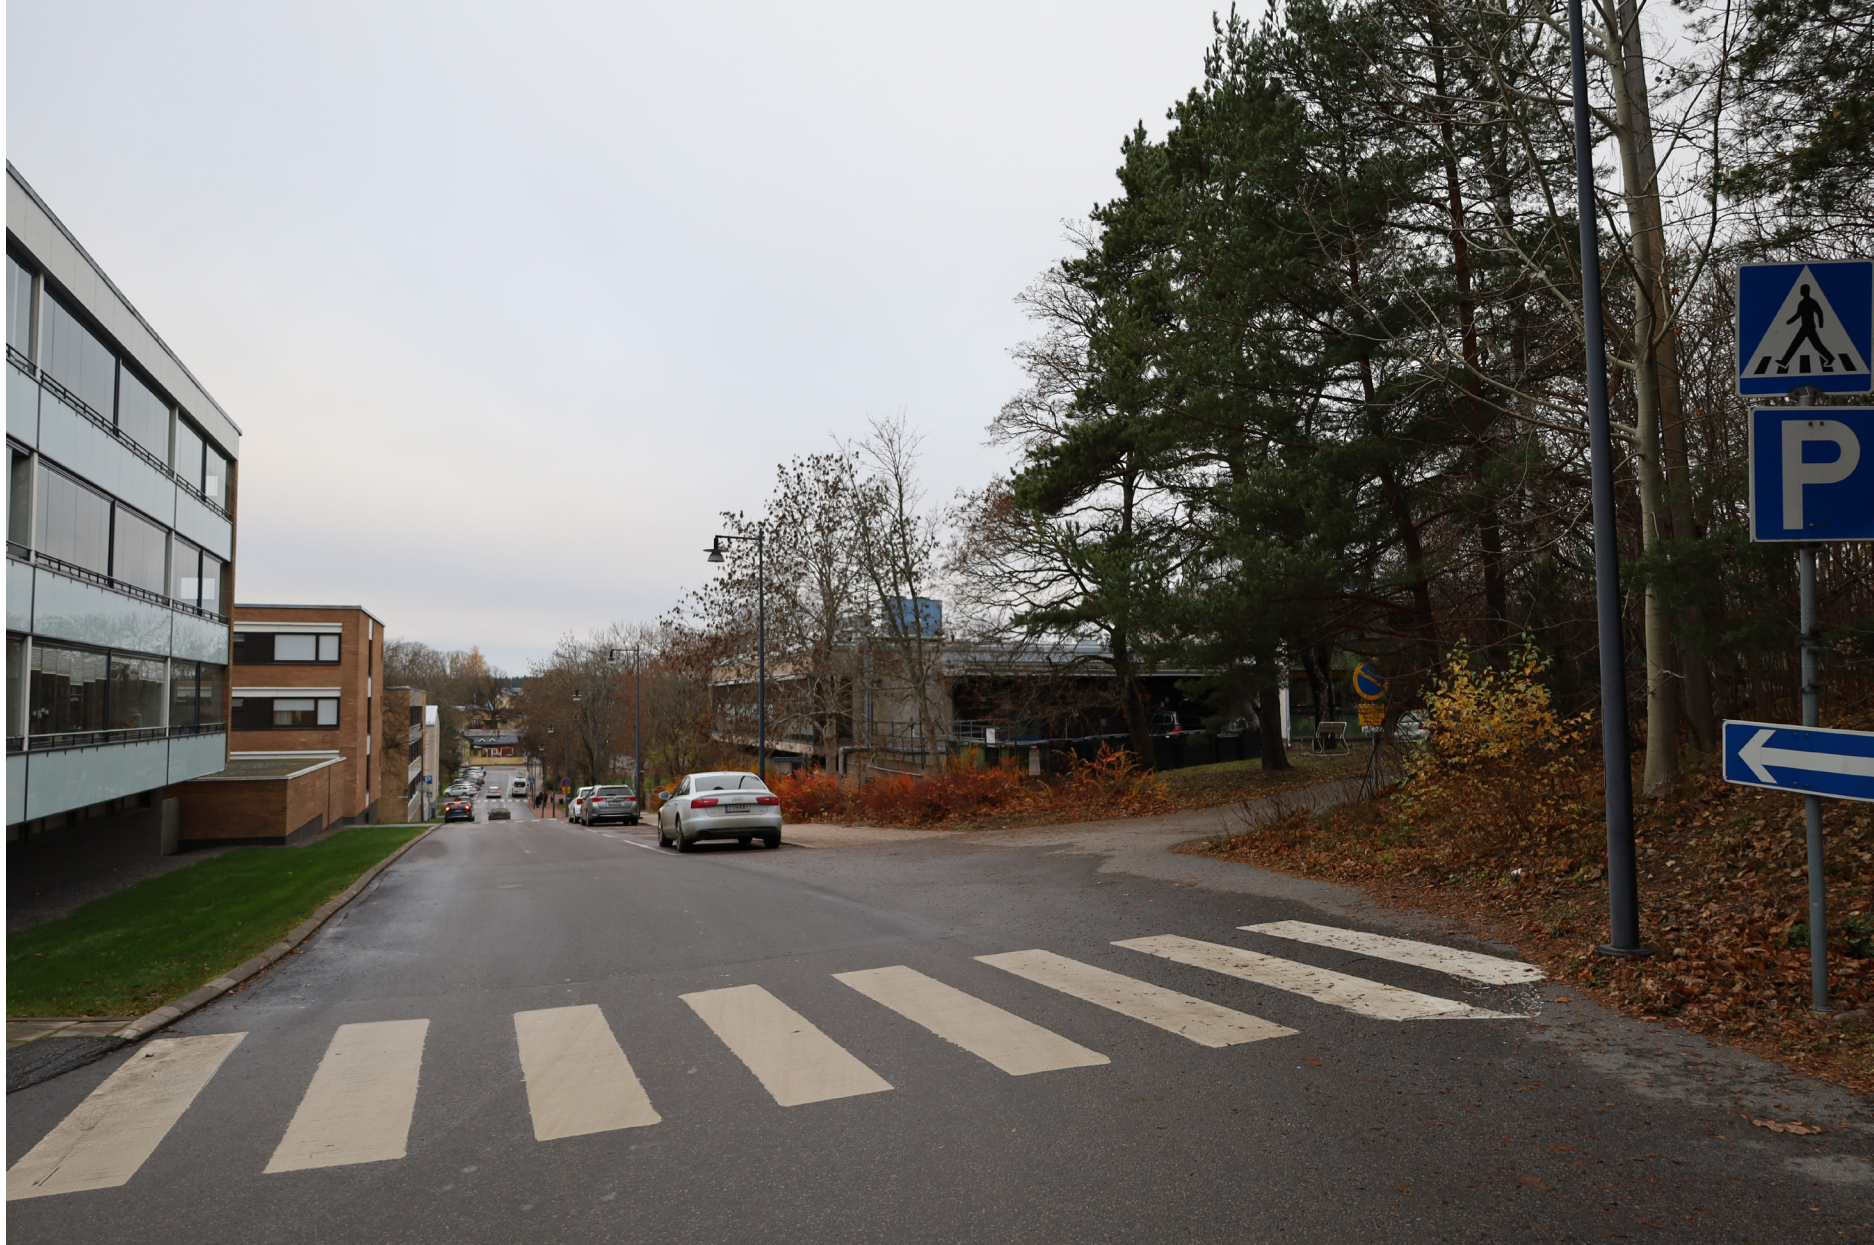
27 Maariankadun ja Tuulensuunkadun kulma. Nykyiset Maariankatu 2:n rakennukset on sovitettu muun rakennuskannan korkeuteen ja luonteeseen hyvin. Tontilla on kookasta puustoa ja muuta kasvillisuutta, joka vähentää rakennusten roolia katukuvassa. Kuva: Anni Järvitälo.

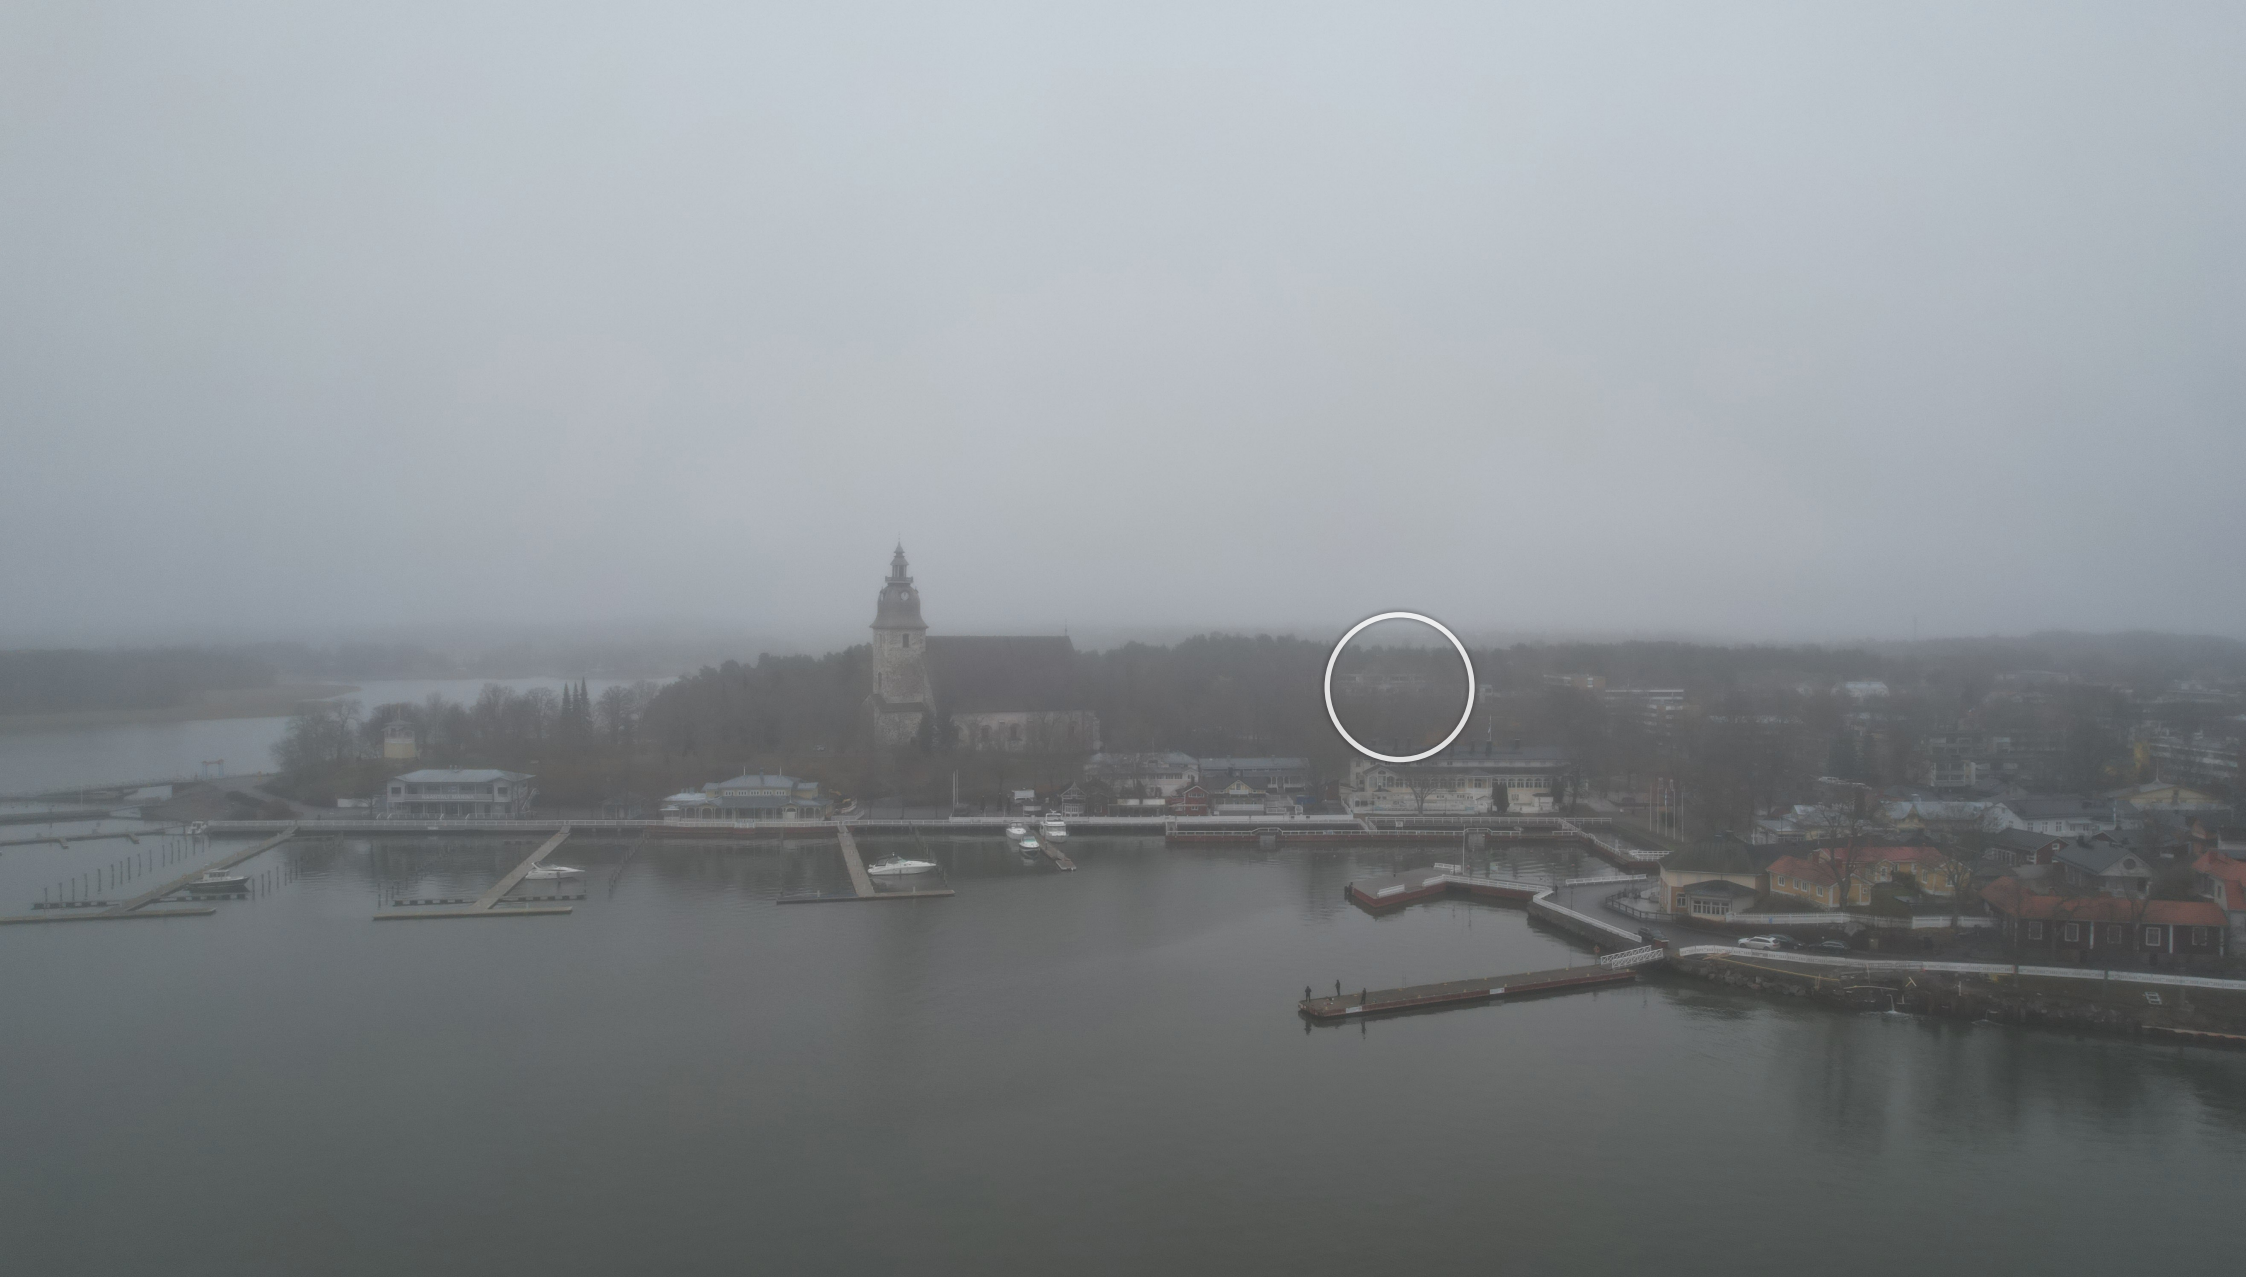
28 Näkymä kohti Naantalin kirkkoa marraskuussa 2024.
Maariankatu 2-4 ympyröity.

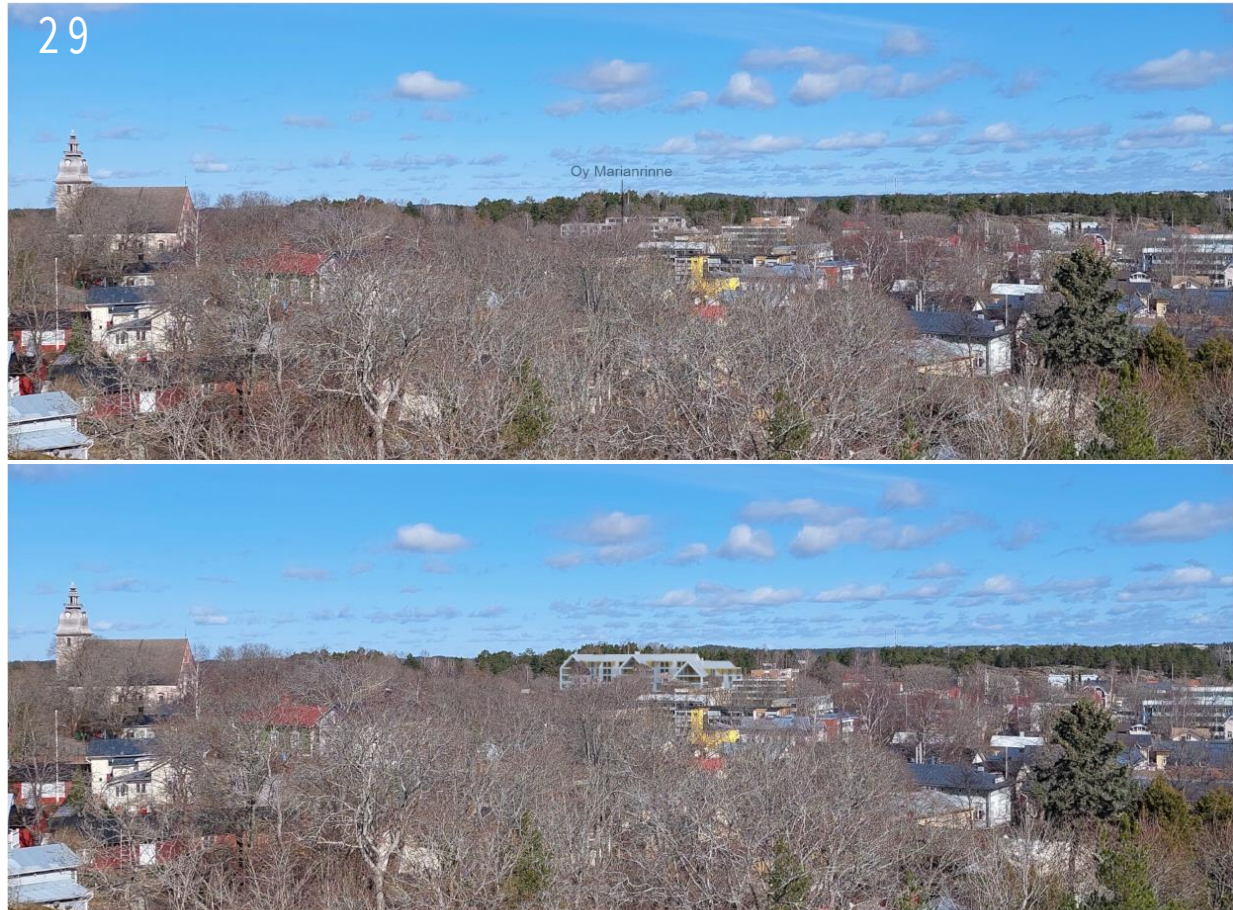
29 Kuvapari, näkymäkuvat Kuparivuorelta. Kuvaviitteet Naantalin kaupungin julkaisusta Maarianrinteen maisema- ja kaupunkikuvatarkasteluja, päivätty 11.10.2024. Yllä nykytilanne. Valokuva otettu Kuparivuoren ilmavalvontarakennelmalta huhtikuussa 2024. Alla suunniteltu hotelli. Hotellin 3D-malli upotettuna valokuvaan. 3D-malli ©Sarc+Sigge Arkkitehdit.

Kuvasovitteesta voi havaita esitetyn uudisrakennuksen olevan selkeästi tämän päivän tilanteeseen verrattuna hallitsemampi tekijä kaukomaisemassa. Puuston eheä siluetti kauempaa ja korkeammalta tarkasteltuna näyttää säilyvän. Lähempää, esimerkiksi Kirkkopuistosta käsin tarkasteltuna, rakennukset todennäköisesti nousevat puuston latvustason yläpuolelle.

Maisema- ja kaupunkikuva-analyysissä tehdyn tutkimuksen pohjalta sopiva uudisrakennuksen harjan maksimikorkeus olisi +30 mmpy. Alueella on puustoa noin +20 mmpy korkeudella. Tähän on lisätty 10 metriä, joka on suurin piirtein olevan puuston korkeus. Tämänhetkisen puustotilanteen säilyminen alueella on uudisrakentamisen ja louhinnan takia epävarmaa, joten jatkotut-

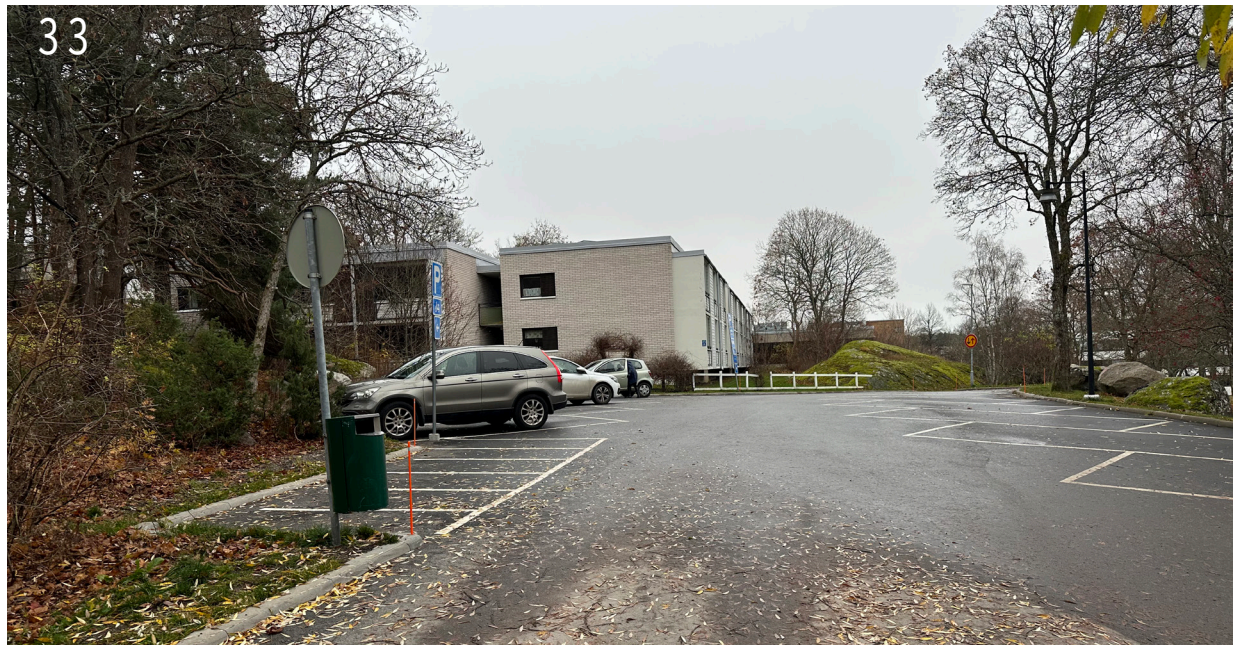
33 Konseptisuunnitelman tontilla sijaitseva rakennus marraskuussa 2024.

Konseptisuunnitelmassa esitetyllä rakennuspaikalla oleva, purettavaksi esitetty asuinkerrostalo on tasakattoinen ja kaksikerroksinen. Uudisrakennukseen on suunniteltu kolmea kerrosta ja lisäksi jyrkkää harjakattoa poikkipäätyineen ja kattolyhtyneen. Käytännössä uudisrakennuksen korkeus vastaa yli neljää kerrosta. Rakennuspaikka sijaitsee maisemallisesti korkealla paikalla. Kirkon ja hautausmaan suunnasta avautuvat suorat näkymät kohti uudisrakennusta etenkin lehdettömänä aikana. Myös vanhan kaupungin suunnasta rakennukset erottuvat paikoitellen. Kauempaa tarkasteltuna puusto peittää suoria näkymiä olemassa olevan rakennuksen osalta, mutta suunnitellun uudisrakennuksen korkeus nostaa sen puuston latvusten yläpuolelle.
