Kultaranta resort Hotel

Kultaranta, Naantali

03.03.2025 Viitesuunnitelma

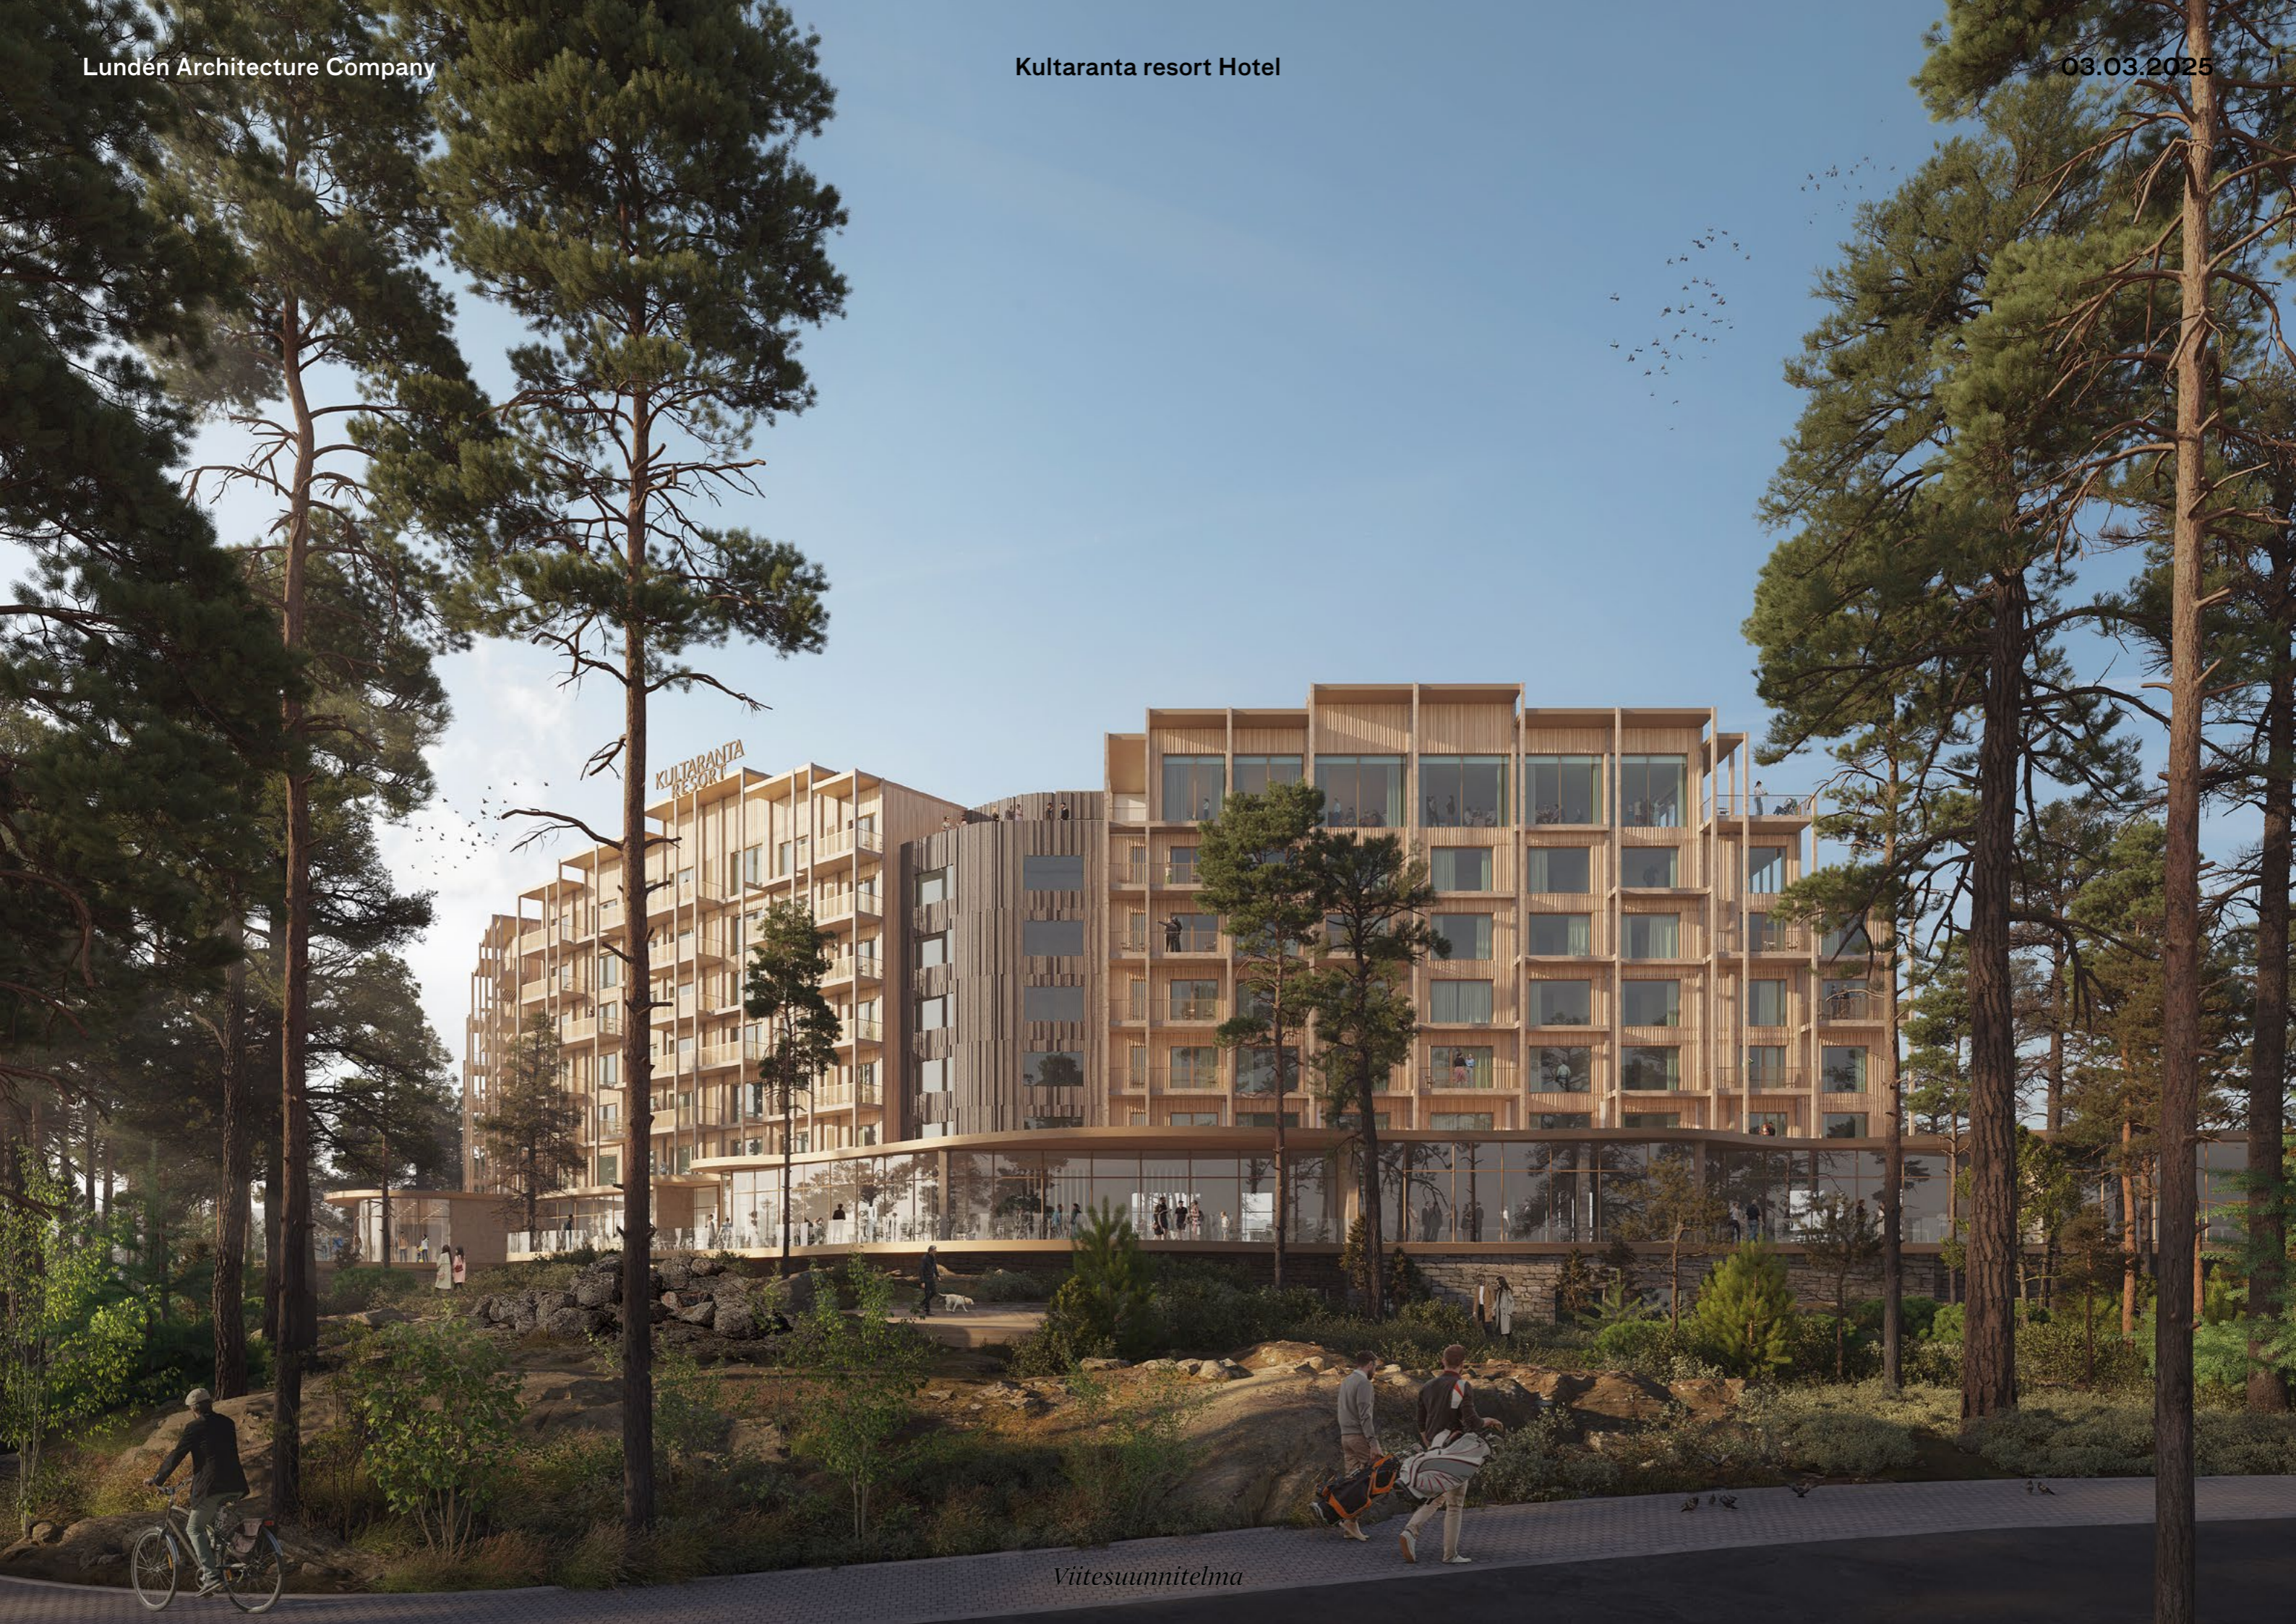
Julkisivut 1:200

Julkisivumateriaalit

- 1_Vaalea puuverhous (tomalaudatus)
- 2_Vaalea puuverhous (rimoitus kylpyhuoneiden ikkunoiden, poistumistien portaiden ja pohjoisten parvekkeiden edessä)
- 3_Tumma puuverhous
- 4_Betoni
- 5_Luonnonkiviverhous paikallisesta kivistä
- 6_Laatat, pilarit, pergolat, parvekkeet: viimeistely tarkentuu, vastaa vaaleaa puuverhousta
- 7_Ikkunat maalatulla karmeilla. Karmit samaa sävyä laattojen, pilareiden jne. kanssa.
- 8_Ikkunat maalatulla karmeilla. Karmit samaa sävyä tumman puuverhouksen kanssa.
- 9_Lasijulkisivu, puiset keskitummat karmit.
- 10_Metalliverkko, samaa sävyä betonin kanssa.

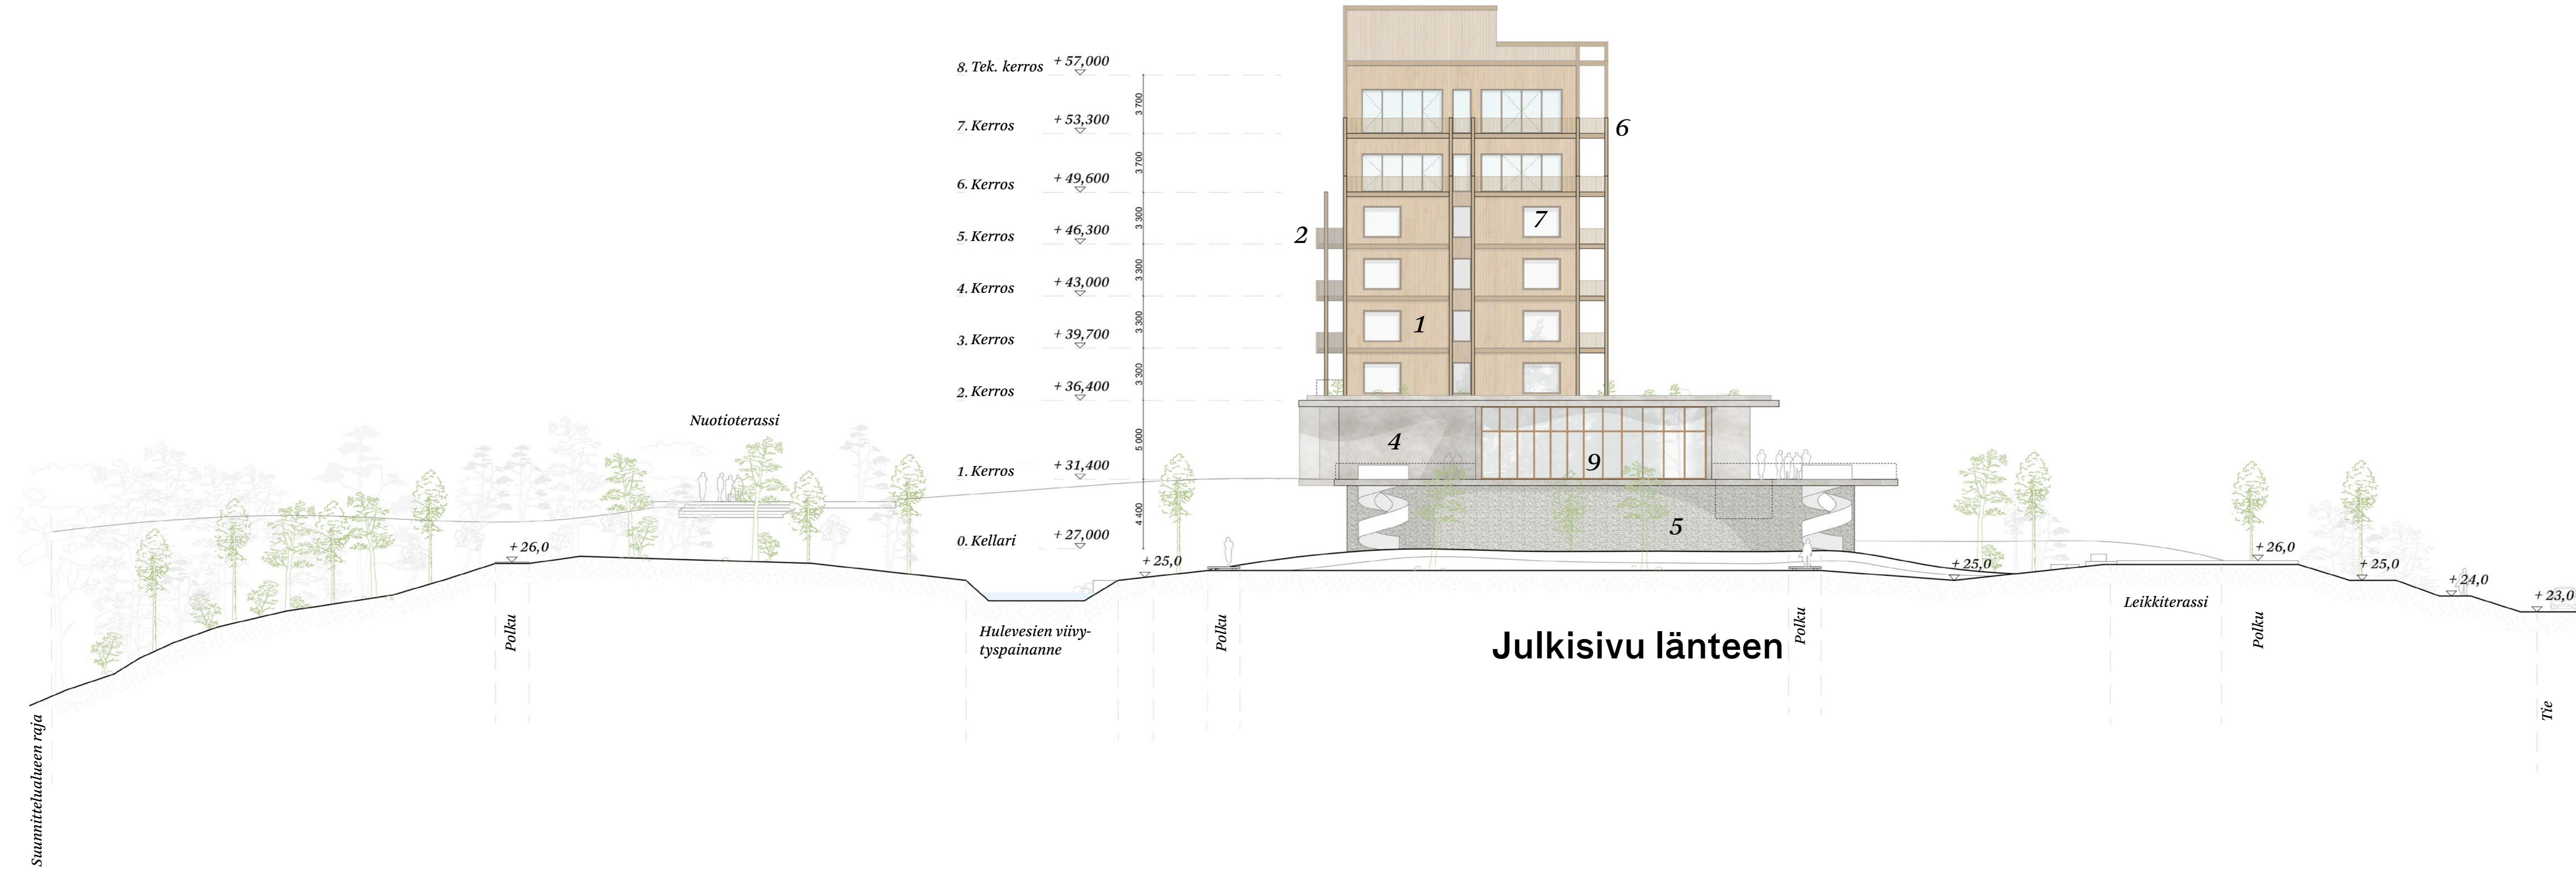
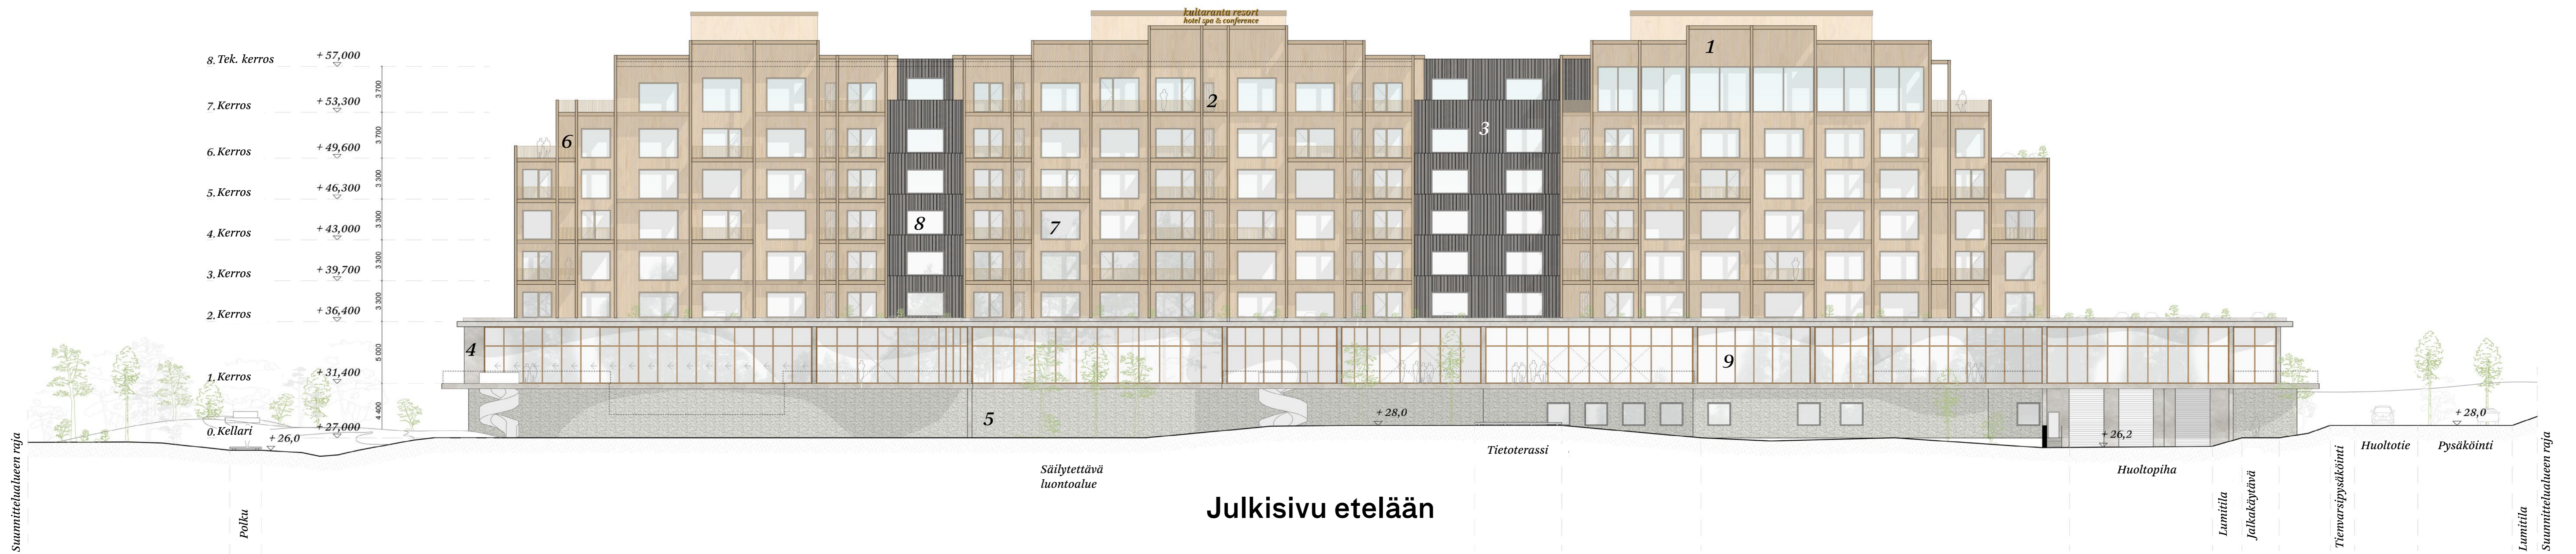
KUL-CD-ARC-Z-DWE-4001-A_South and west elevations

Julkisivu länteen ja etelään, 1:200

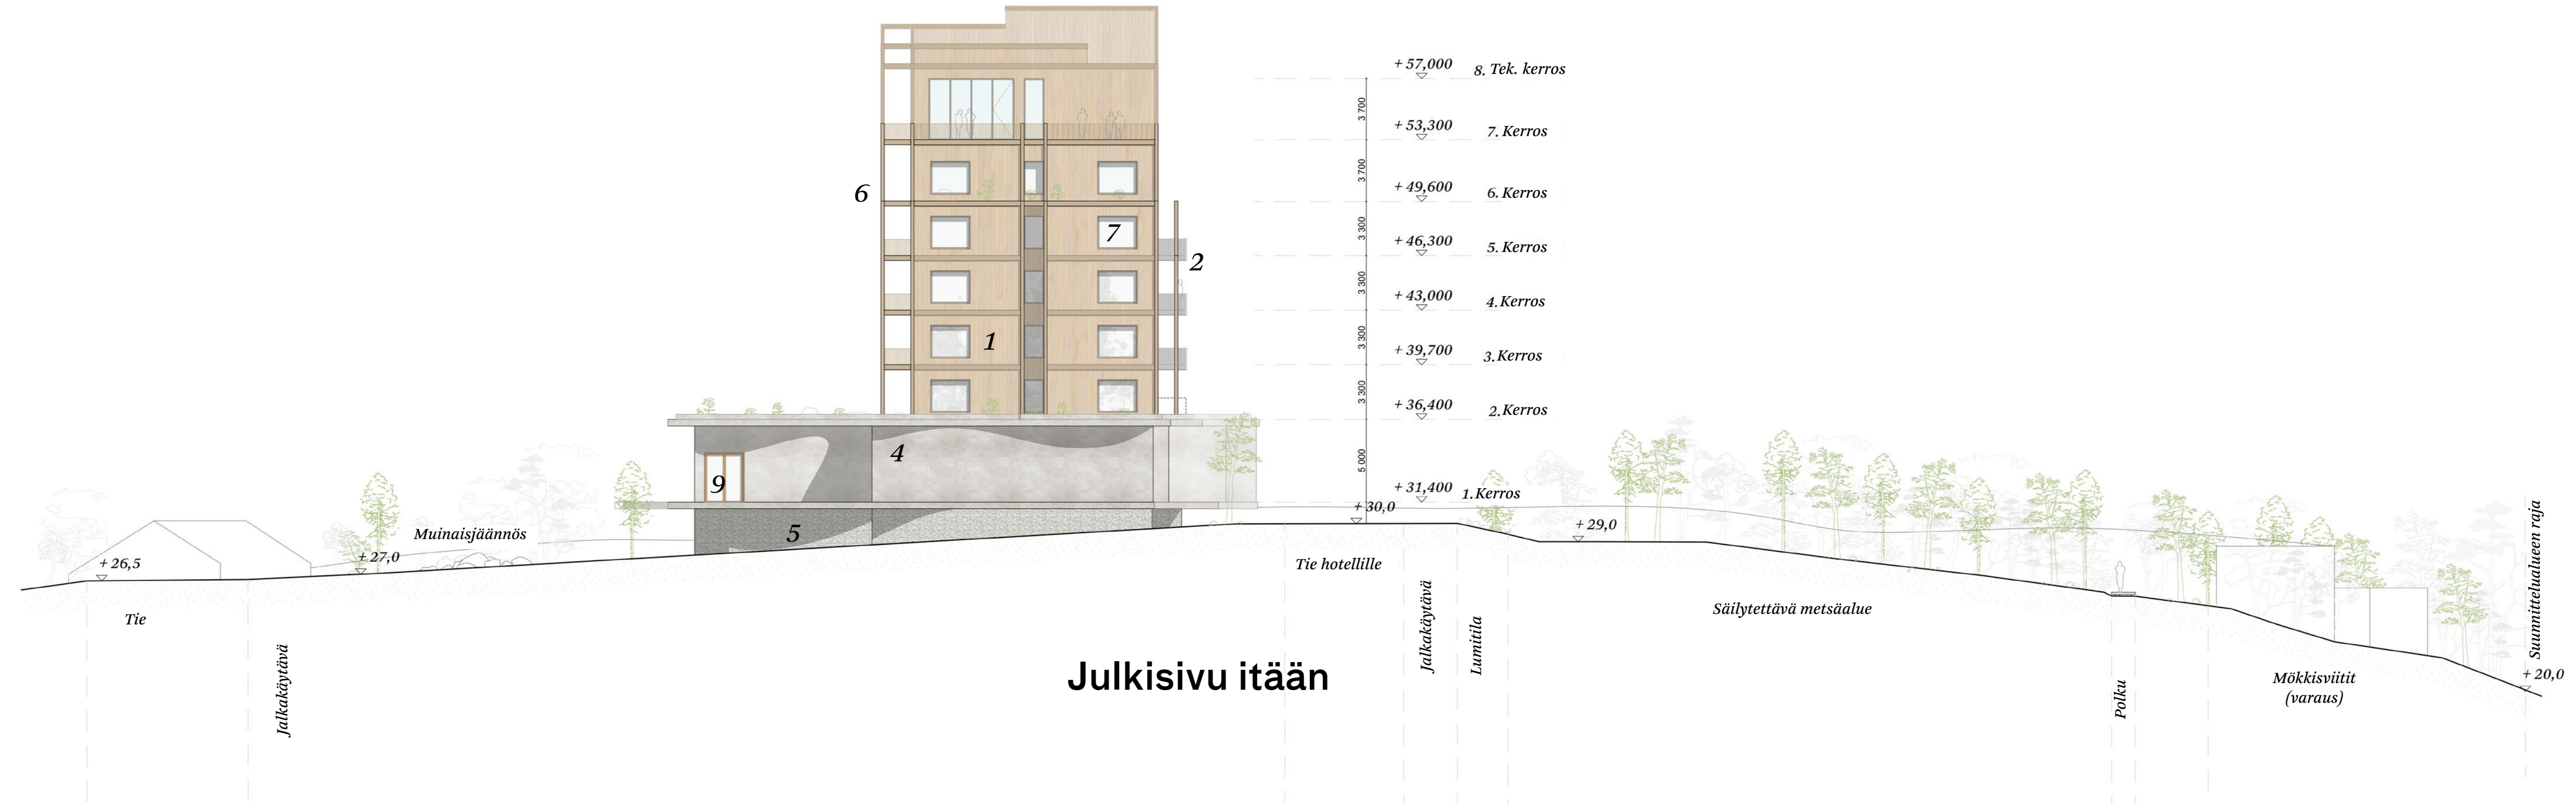
Julkisivumateriaalit

- 1_Vaalea puuverhous (tomalaudatus)
- 2_Vaalea puuverhous (rimoitus kylpyhuoneiden ikkunoiden, poistumistien portaiden ja pohjoisten parvekkeiden edessä)
- 3_Tumma puuverhous
- 4_Betoni
- 5_Luonnonkiviverhous paikallisesta kivistä
- 6_Laatat, pilarit, pergolat, parvekkeet: viimeistely tarkentuu, vastaa vaaleaa puuverhousta
- 7_Ikkunat maalatuilla karmeilla. Karmit samaa sävyä laattojen, pilareiden jne. kanssa.
- 8_Ikkunat maalatuilla karmeilla. Karmit samaa sävyä tumman puuverhouksen kanssa.
- 9_Lasijulkisivu, puiset keskitummat karmit.
- 10_Metalliverkko, samaa sävyä betonin kanssa.

Julkisivu itään ja pohjoiseen, 1:200
