# NAANTALIN KAUPUNKI

## Suovuoren kartano

KIINTEISTÖN 529-22-20-1 MYYNTI 2012

## Kuntotarkastus

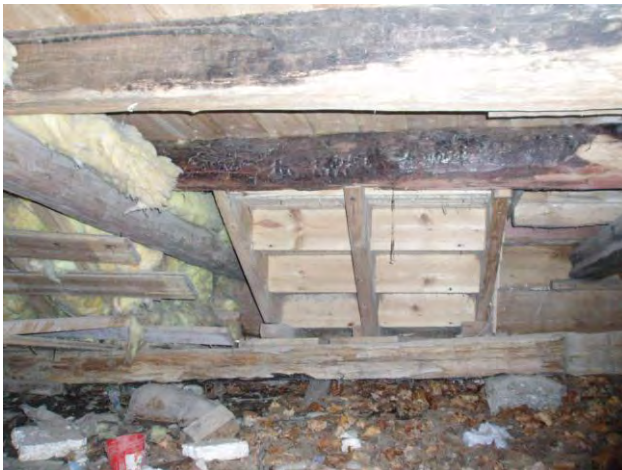
Kuva 7: Hiiltynyt hirsipalkki päätykuistiosan alla

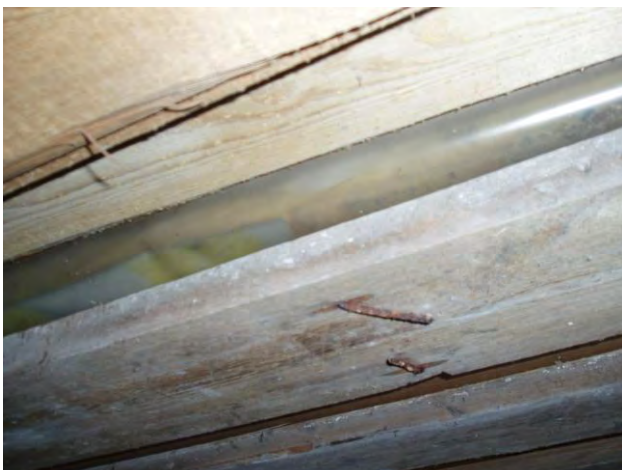
Rossipohjan alkuperäinen lämmöneristys on todennäköisesti korvattu ainakin pääosin mineraalivillalla 1970 -luvun lopun peruskorjauksessa. Rakennuksen keskiosalla havaittiin rossipohjan aluslaudoituksen päällä eli lämmönerityksen alapuolella muovikalvoa (kuva 9). Tässä paikassa rakennetta tiivis pinta on väärällä eli kylmällä puolella rakennetta, mikä voi aiheuttaa sekä sisäilman kosteuden tiivistymisen rakenteeseen että mahdollisten vuotovesien jäämisen haitallisesti rakenteeseen.

Kuva 9: Muovia eristeen alla rossipohjassa

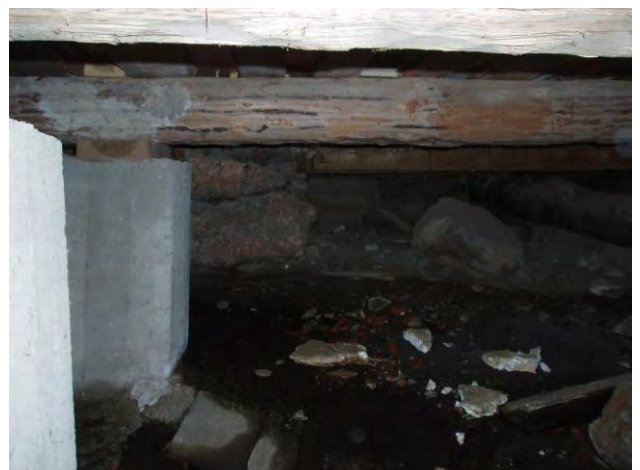
Kuva 10: Kostea maapohjaa ryömintätilassa

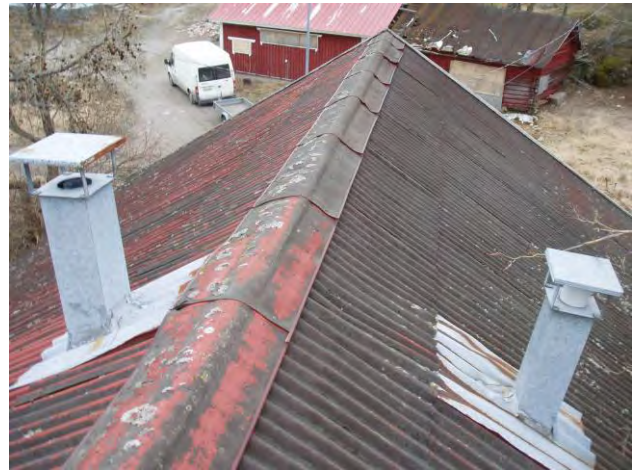
Kuva 18: Vesikattoa, läpivientejä tiivistetty

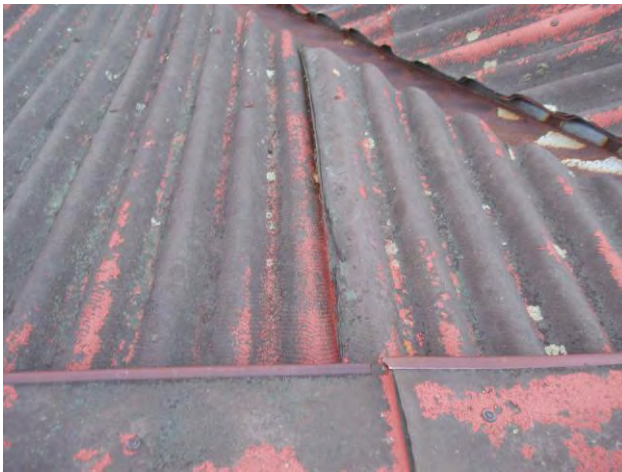
Kuva 19: Vesikatto käyttöiän lopussa, paljon halkeilua

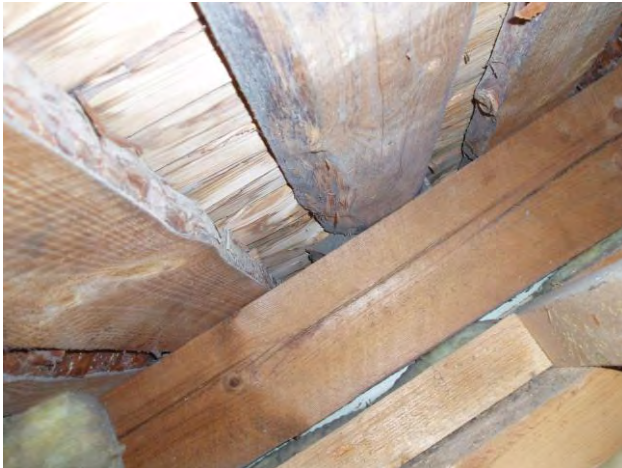
Kuva 23: Yläpohjassa ullakon rakennetulla osalla lämmöneristettä noin 10 cm

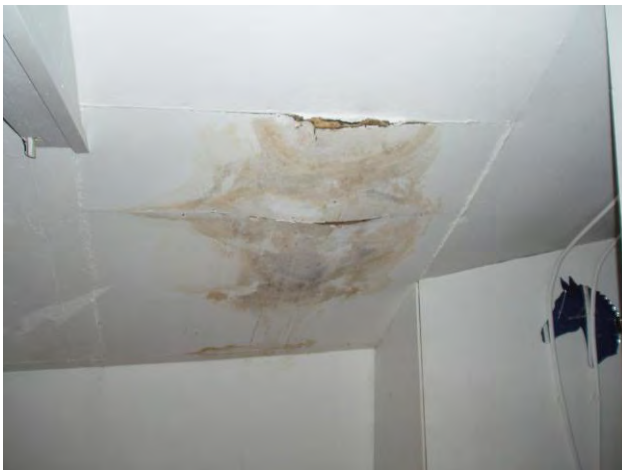
Vesikatolla on kaksi läpimenopellitystä, toinen viemärin tuuletukselle ja toinen poistoilmaputkelle. Näitä pellityksiä on jossain vaiheessa tiivistetty massalla. Yläkerrassa havaittiin sisäkatossa vanha vuotojälki pihan puoleisen läpimenopellityksen alapuolella (kuva 25).

Kuva 25: Vuotojälki yläkerran katossa, vuotoa on ollut katon läpiviennin kohdalta

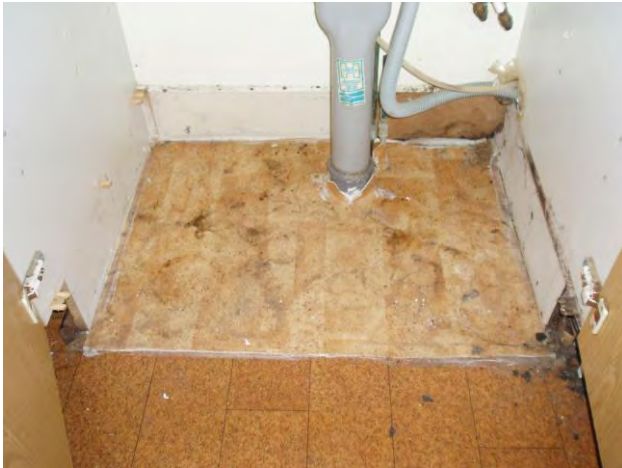
Kuva 29: Keittiön allaskaappiin on ollut joskus vuotoa

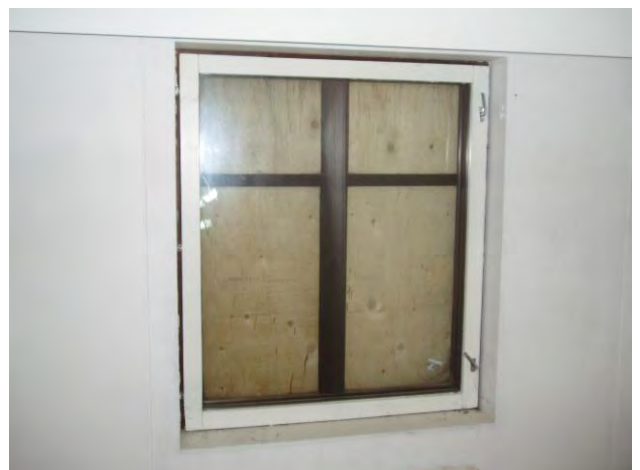
Rakennuksen ikkunat on pääosin uusittu 1970 -luvun lopulla. Yläkerran kattoerkkerissä on vanhempi ikkuna. Ikkunoiden havaintoja on voitu tehdä vain sisältäpäin, koska ikkuna-aukot on peitetty vanerilevyillä (kuva 34).

Kuva 34: Ikkunat on levytetty kiinni ulkopuolelta

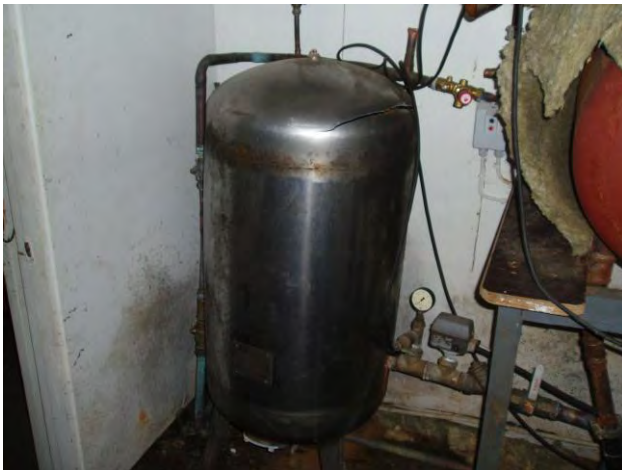
Kuva 43: Haljennut vesijohdon painesäiliö

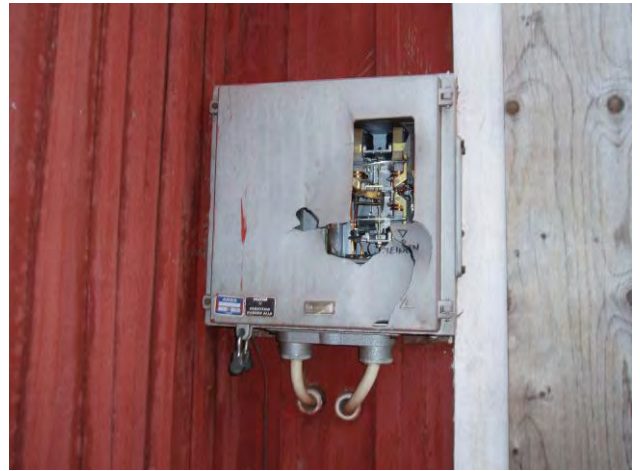
Rakennuksen sähköpääkeskus sijaitsee ulkoseinällä kaakkoissivulla. Pääkeskuksen kansi on rikki ja myös itse keskus vaikuttaa rikkoutuneelta (kuva 48). Tarkastushetkellä rakennuksessa ei ollut sähköä.

Kuva 48: Rikkoutunut sähköpääkeskus

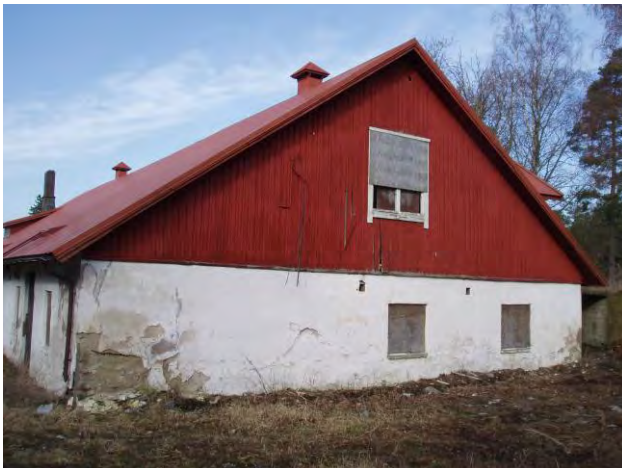
Kuva 3: Takapääty

Julkisivun rimalautaverhous on yleisesti varsin haristunutta ja kummassakin päässä joidenkin lautojen alapäiden kiinnitys on irti (kuva 3).

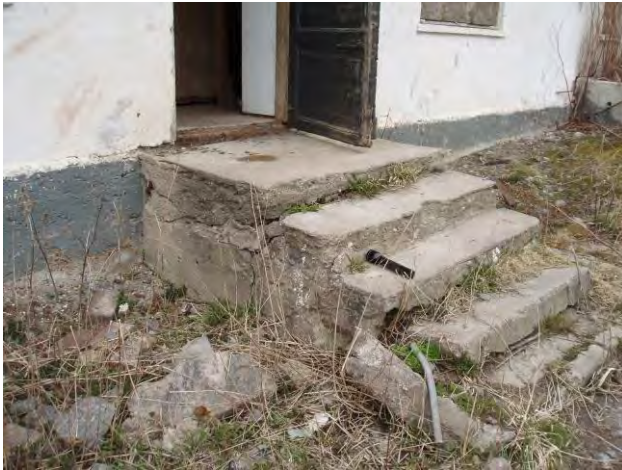
Kuva 7: Pääoven betoniportaatt

Etusivun pääsisäänkäynnin edessä on betoniset 5-askeleiset portaat (kuva 7). Portaat ovat huonossa kunnossa.

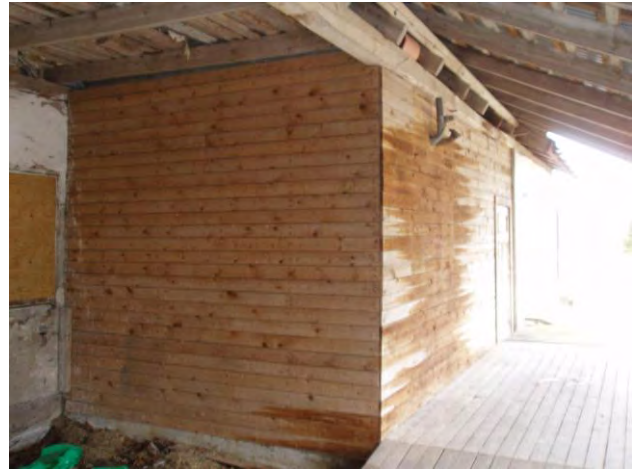
Kuva 8: Öljysäiliötilan ulkoseinää

”Lämmönjakohuoneen” ulkoseinä lautaverhous on pinnoittamatonta ja öljyn täyttöputken pään kohdilla verhoiluun on imeytynyt öljyä (kuva 8).

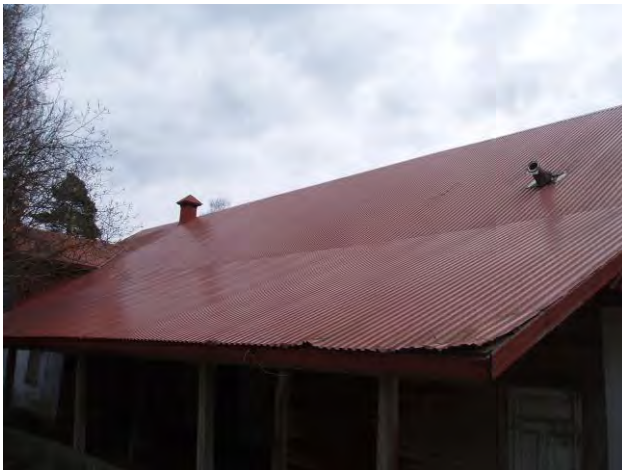
Kuva 13: Vesikattoa

Vesikate on pääosin hyvässä kunnossa. Takasivun katoksen kulmalla pellin kiinnitys on osin irti ja pelti on hieman vääntyillyt (kuva 13).

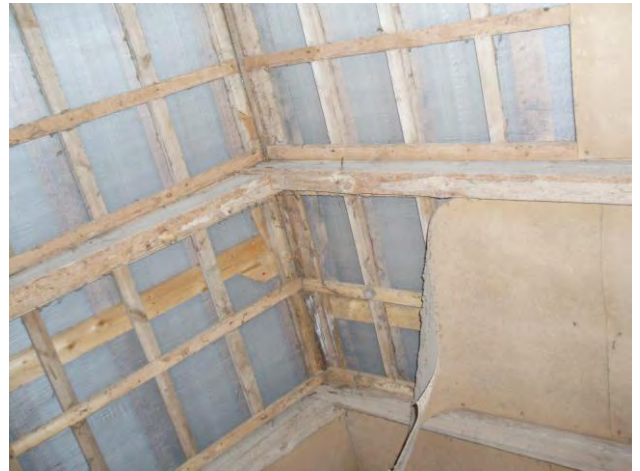
Vesikatteen alle on asennettu vahvistettu muovimainen aluskate. Muovisen aluskatteen päällä havaittiin uusi ruodelaudoitus (kuva 18).

Kuva 18: Aluskatetta ullakolta päin katsottuna

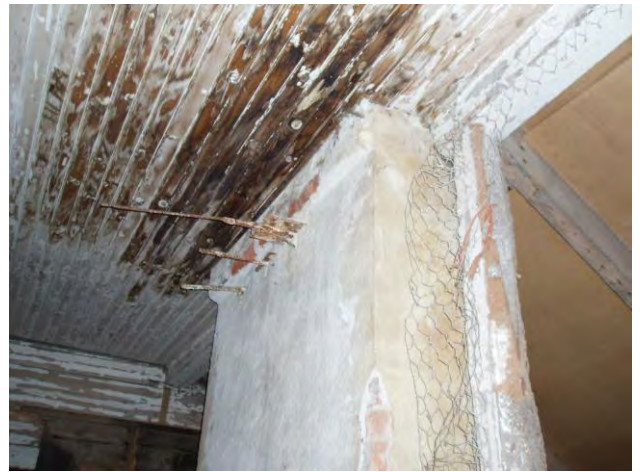
Kuva 20: Vuotojälki savupiipun kohdalla

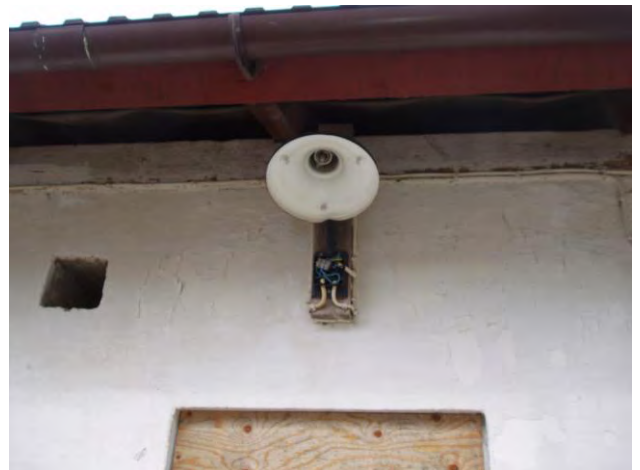
Kuva 26: Ulkovalaisin

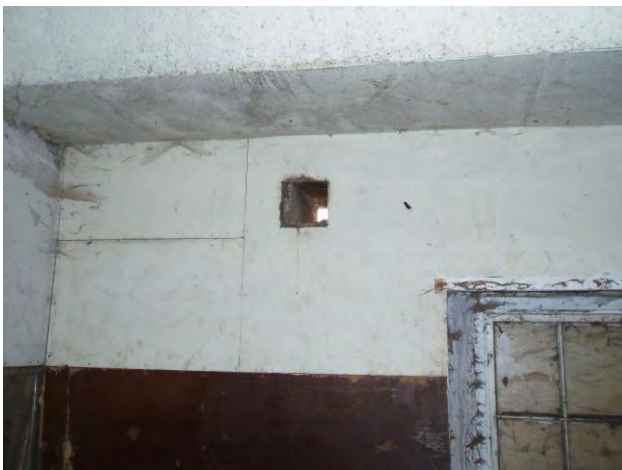
Kuva 27: Korvausilma-aukko seinässä

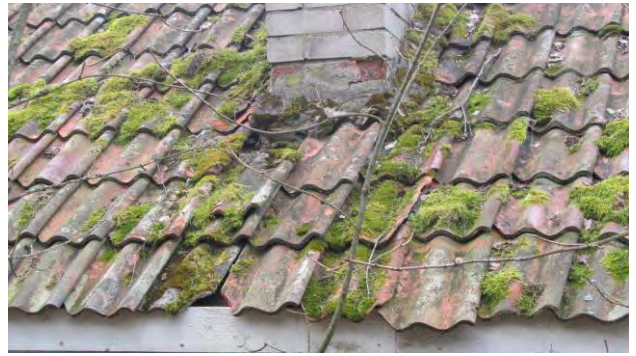
Kuva 8: Rikkinäisiä tiiliä katolla

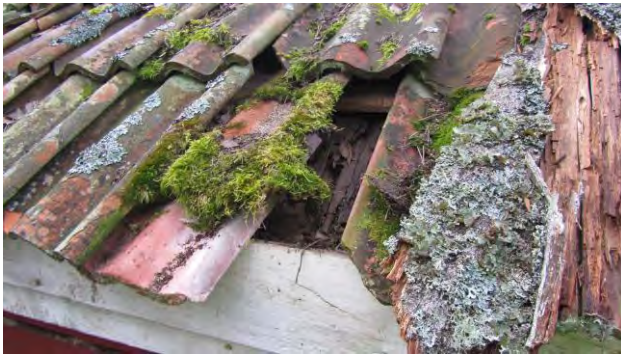
Kuva 9: Puuttuvia tiiliä katolla

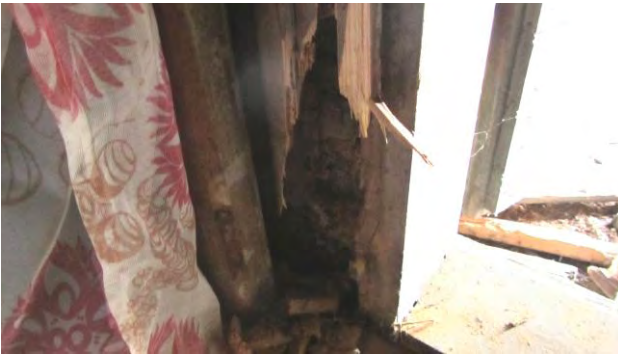
Kuva 17: Lahovaurio seinän alaosassa

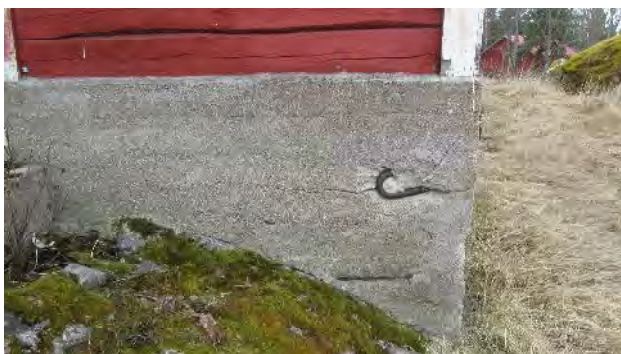
Kuva 5: Sokkelin raudoitusta näkyvillä

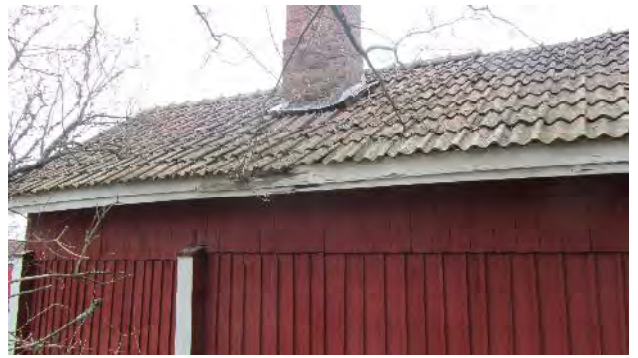
Kuva 7: Ulkoseinäverhoilun vaurioita

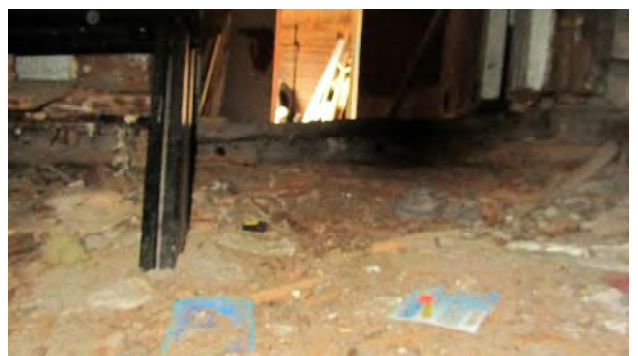
Kuva 14: Lattiarakennetta purettu
